微粉炭機ローラタイヤ現地肉盛溶接の実用化

ローラタイヤ補修技術の確立と費用低減

Practical Application of Field Cladding through Welding for Coal Pulverizer Roller Tires

(火力センター 工事第一部 機械課)

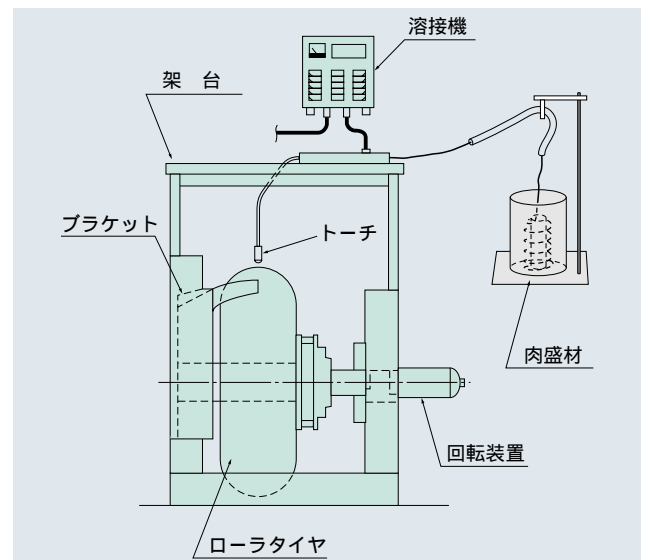
第2図 現地肉盛溶接概要図

現地においてローラタイヤのみを取り外すことなく架台に設置し、直結式の駆動装置により回転させ、溶接条件の任意設定できる別置きされた装置で自動溶接する方式を採用した。

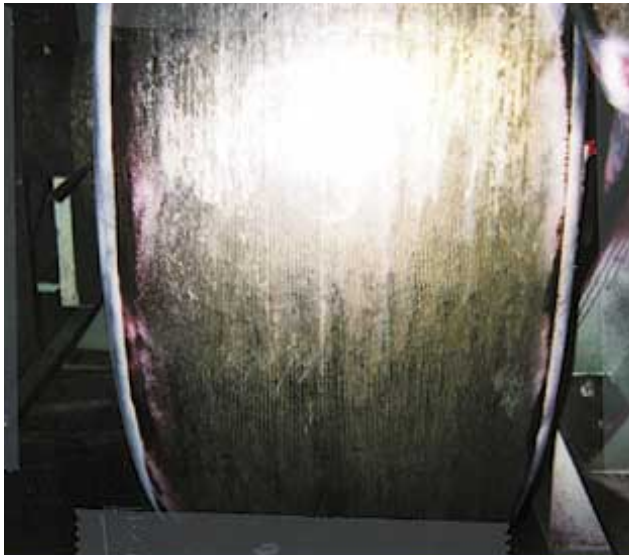
第3図 ローラタイヤ肉盛溶接状況図

肉盛溶接システム・周辺設備との機器配置に問題はなかったが、肉盛溶接によるローラタイヤの熱膨張によりブラケットが外せなくなる障害が確認された。影響として、ブラケット側に過度な荷重がかかり軸受の損傷が懸念されること、肉盛品を複数回使用する計画の中で、軸受取替時にローラタイヤを外さなければならないことの二点がある。このため、ローラタイヤのみ肉盛溶接する工法変更案の可能性を見いだした。

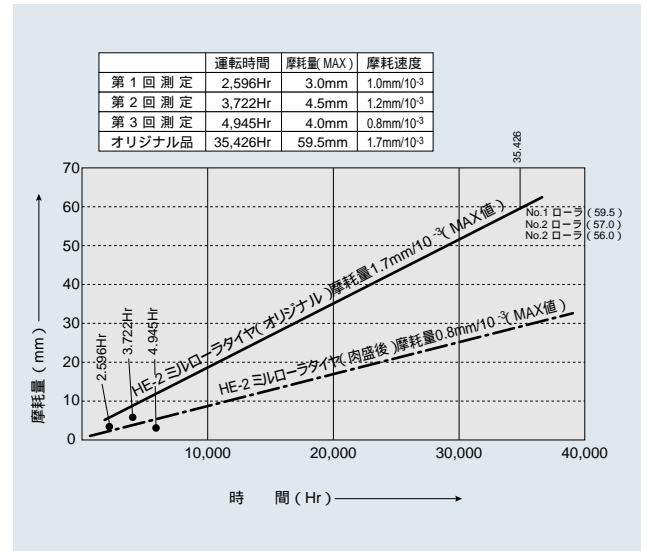
第4図 既設と肉盛溶接の耐摩耗性比較図

溶着性・耐久性は、約5,000時間の運転経過時点で肉盛部自体の剥離・脱落の損傷はなく健全性を損なうものは認められなかった。また、耐摩耗性は、従来の材料に比べ2倍程度あることが確認できた。
