## 新しいボイラ給水処理の適用拡大

ステライトオリフィスの健全性評価

### Extended Applications of a Newly Developed Boiler Water Supply System

Soundness Estimation of Stellite Orifices

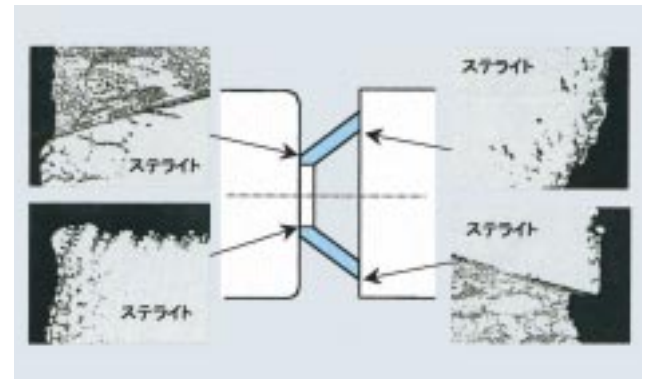
第4図 試験後のオリフィス劣化状況

エロージョン・コロージョン試験後のオリフィス各部の状況を第4図に示す。ステライト表面および断面のミクロ組織観察では、深さ3～8 $\mu\text{m}$ の軽微な粒界腐食が各部でみられ、これに伴いCo基マトリックスの浸食も確認された。また、ステライト／地金（SFVAF22B）境界部に、深さ9～25 $\mu\text{m}$ の異種金属接触による軽微な溝状腐食（ガルバニック腐食）を確認した。なお、コロージョン試験では、粒界腐食とガルバニック腐食でやや大きい腐食量を計測しているが、流れがないためか、Co基マトリックスの浸食は、認められなかった。

以上の観察結果から、溶存酸素濃度に依存して発生・進展する事象として、次の3点を確認した。

- ①ステライト組織粒界腐食の発生・進展。
- ②Co基マトリックスの浸食による内径増加。

### ③境界部ガルバニック腐食の進展。

なお、境界部のガルバニック腐食は、AVT環境の実機オリフィスでも確認されている。

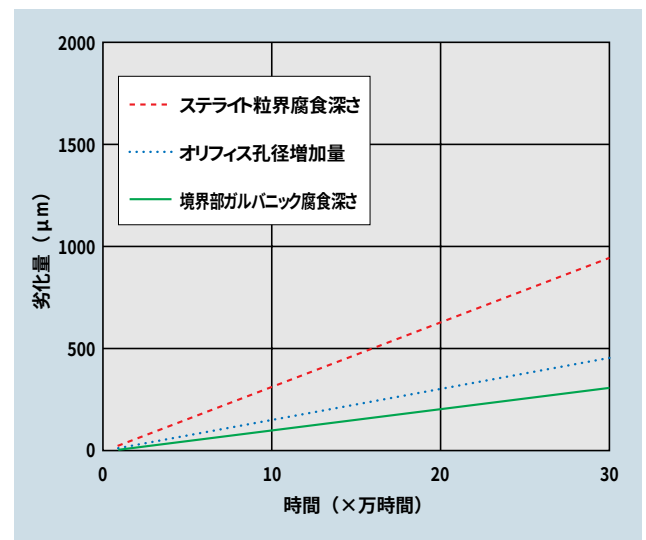
第5図 オリフィス劣化進展予測

CWTの適用性を評価するためには、腐食・浸食の進展速度を予測し、長期使用による安全性を確認する必要がある。今回の試験結果を用いて直線則で外挿した結果を第5図に示す。

腐食・浸食量は、初期値に比べて僅かであり、使用上問題ないことを確認した。
