分路リアクトル (ShR) の寿命診断

多段積鉄心形ShR劣化判定基準の基礎検討

Shunt Reactor (ShR) Service Life Assessment

Basic Criteria for Deterioration of Multistage Iron Core Shunt Reactor

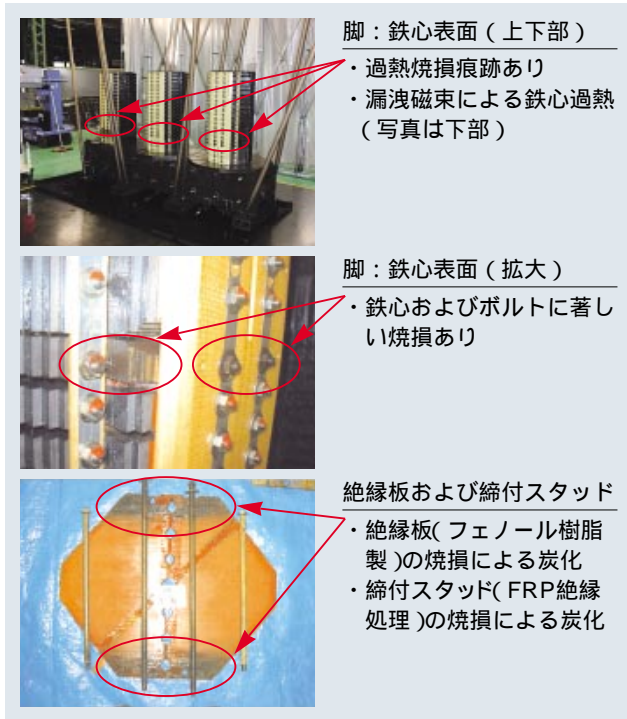
第2図 鉄心および絶縁板の損傷状況

| 部位 | 項目 | 結果 |
|---|---|---|
| | 過熱損傷 | 鉄心・絶縁板に焼損痕あり (下記に詳細を示す。) |

(鉄心加熱損傷状況)

第2図に鉄心外部および絶縁板周辺の損傷状況を示す。

焼損の原因は鉄心外磁束の脚鉄心への流入集中による局部過熱であり、30年近くの運転で徐々に熱劣化し損傷に至ったものと考えられる。

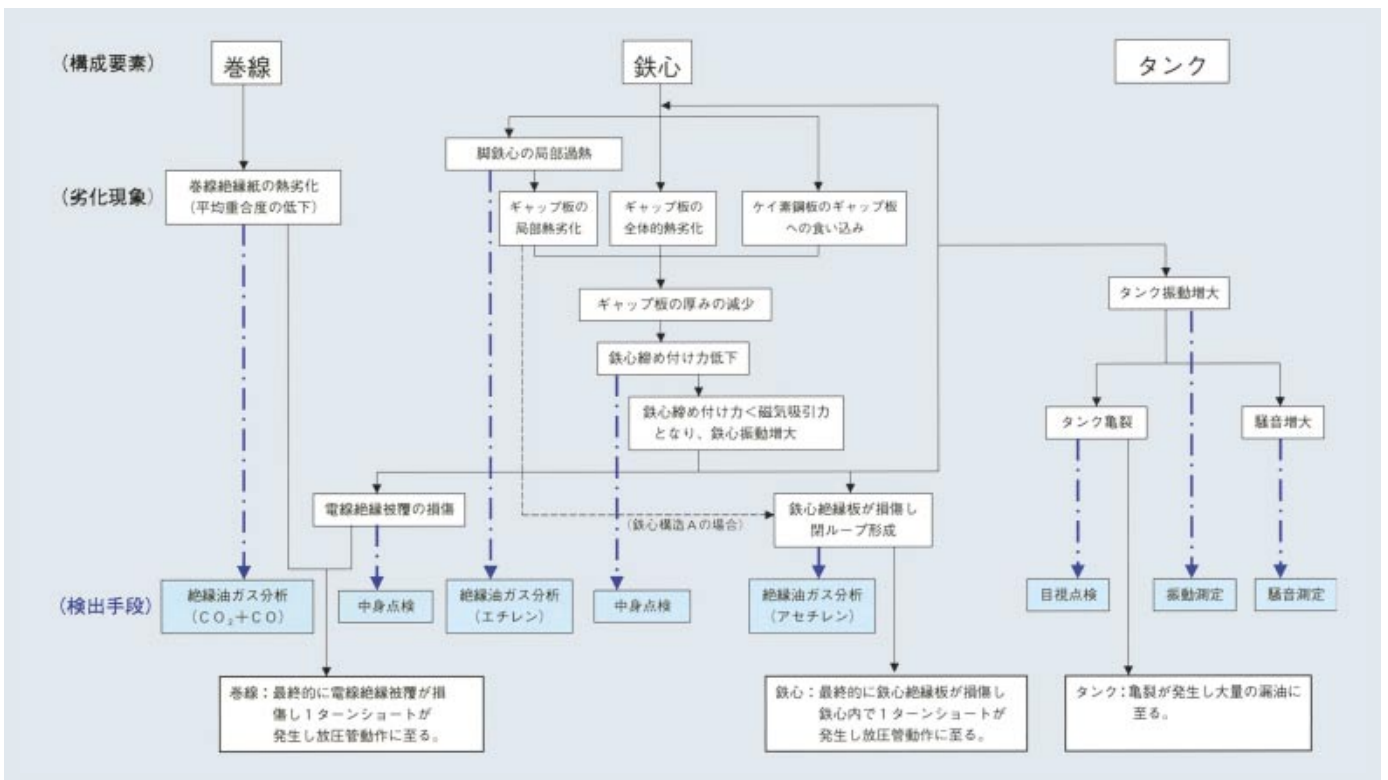
第3図 劣化進展メカニズム

検討の結果、多段積鉄心形ShRの劣化進展メカニズムは、第3図のとおりと考えられる。最終的には鉄心振動増大によるタンク亀裂・漏油など、いずれも重大故障に至るものと想定される。また、別途劣化判定フローについても策定した。なお、判定値については第3表のとおり提案する。
