# 海水系配管ライニングの現場補修技術の開発

## Development of On-Site Lining Repair Technology for Seawater Pipes

(電力技術研究所 原子力・材料G 原子力T)

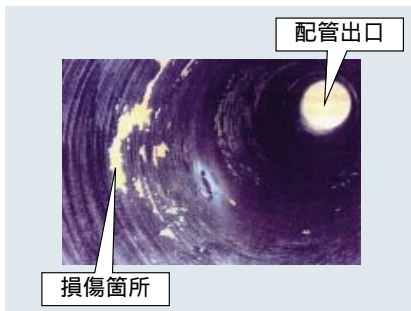
過去の点検結果を調査し、ライニングの損傷傾向に特徴がないか調査した。その結果、損傷箇所の約25%のものが1cm<sup>2</sup>以上の大きさで恒久的な補修を必要としており、その損傷の多くはフランジシート面及び直管内面に存在していることがわかった(第1図)。また、適用可能な現地補修技術として下記3件の補修法を選定した。

第1図 ライニング損傷例(配管内面)
