配電用架線金物類の再利用技術

再めっき処理により錆びた金物を再生

Reuse of Wire and Other Hardware Used for Electricity Distribution

(配電部 技術G)

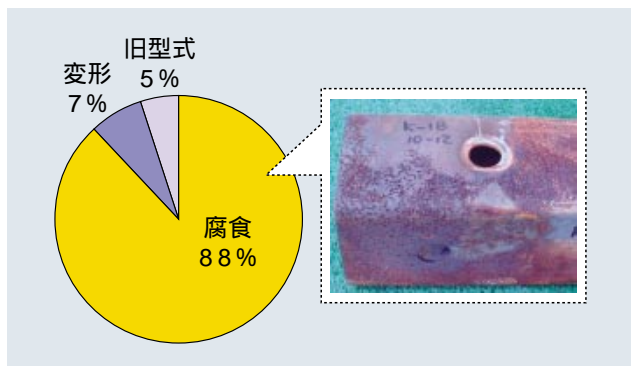
第1図 再使用不可理由の内訳

再使用不可の理由は、約9割が著しい腐食によるものであり、残り1割が変形や古い型式のものであった。

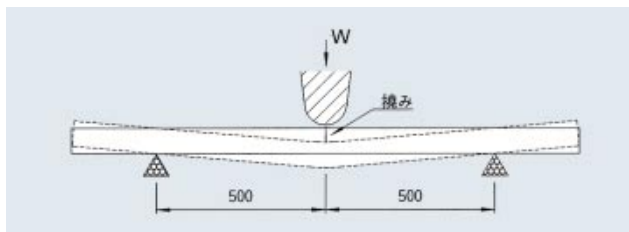
第3図 曲げ試験方法

再めっき処理を実施した腕金の強度を評価するため、曲げ試験(第3図)および引張試験を行い、新品と同等以上の強度性能であることを確認した。(第4図)
