表面コーティングによる水車部品の土砂摩耗抑制の検証

水車の土砂摩耗部修理頻度の延伸化を目指して

Verification of the Prevention of Silt Erosion of Hydraulic Turbine Parts with Surface Coating

To Reduce the Frequency of Repair of Silt Eroded Areas of Hydraulic Turbines

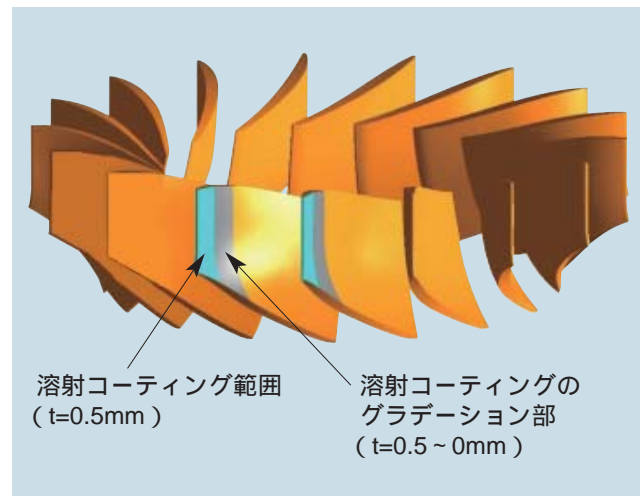
第2図 ランナ溶射コーティング範囲

土砂摩耗は、流速の速い部位で発生しやすい。そこで水車ランナおよびガイドベーンの流水部を対象に、高圧・高速フレイム溶射によるWC-NiCr材コーティングを実施した。水車ランナについては第2図に示すように羽根2箇所施工した。ガイドベーンについては第3図に示す流水部に20本中、代表1本に施工した。それぞれコーティングなしの場合との3ヶ年の比較検証をした。

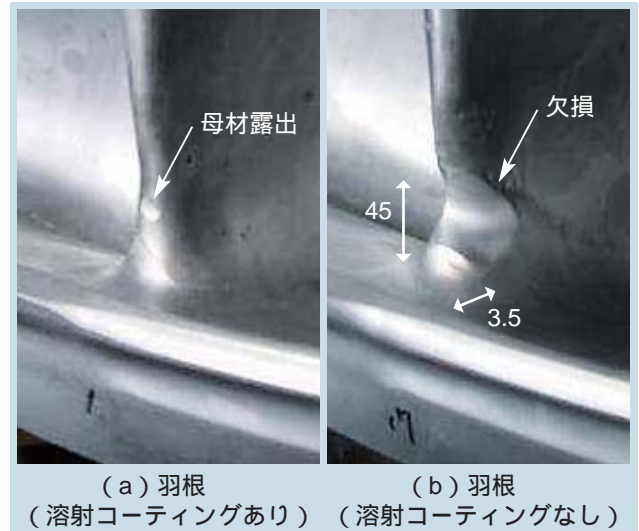
第4図 3年間運転後の水車ランナ羽根の状態

22,173h(3年間)運転後のランナ状態を第4図に、水車ランナ羽根の母材摩耗量を第5図に示す。

- ・溶射膜に土砂摩耗は見られたが、はく離は見られない。
- ・一部母材の露出が見られたが、水車ランナ羽根の母材損傷には至っていない。

- ・羽根がえぐられるように大きく土砂摩耗している。

土砂によりコーティング被膜が研磨され、3年間でランナ羽根の一部分の母材が露出したが、母材損傷へは至っていない。このことから、高圧・高速フレーム溶射を施工したランナが、水車修理を要する摩耗量に達するまでの期間は、溶射被膜摩耗期間3年と、母材摩耗期間3~4年を合わせ、6年以上(2倍以上)になると判断できる。

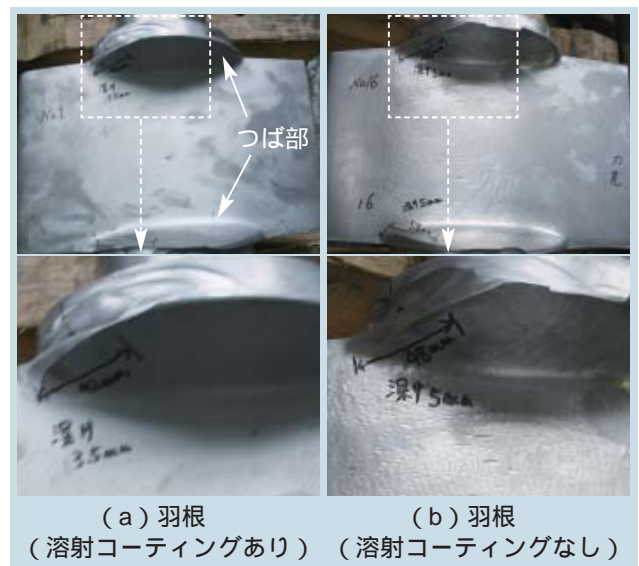
第6図 3年間運転後のガイドベーン羽根の状態
上：ガイドベーン羽根部
下：つば部拡大(羽根端部の形状急変箇所)

3年間運転後のガイドベーン状態を第6図に示す。

- ・摩耗の著しいつば部(羽根端部の形状急変箇所)において溶射膜の摩耗が進行していたが、溶射膜厚の1/4程度の軽微なものであった。
- ・未コーティングのつば部裏面から摩耗が進行している。

- ・羽根表面にうろこ状摩耗が見られた。
- ・つば部において6~7mm深さの摩耗が見られた。

一部位の耐摩耗性能を強化した場合、ガイドベーンつば部裏面のようにコーティング未実施部が新たな弱点と成りうるため、HP/HVOF溶射施工方法の最適化と他の耐摩耗施策の組み合わせにより、修理周期の延伸化を図る。
