# ガスタービン遮熱コーティング (TBC) の剥離寿命評価

## Evaluation of Delamination Life for Thermal Barrier Coatings on Gas Turbines

(電力技術研究所 原子力・材料G 材料T)

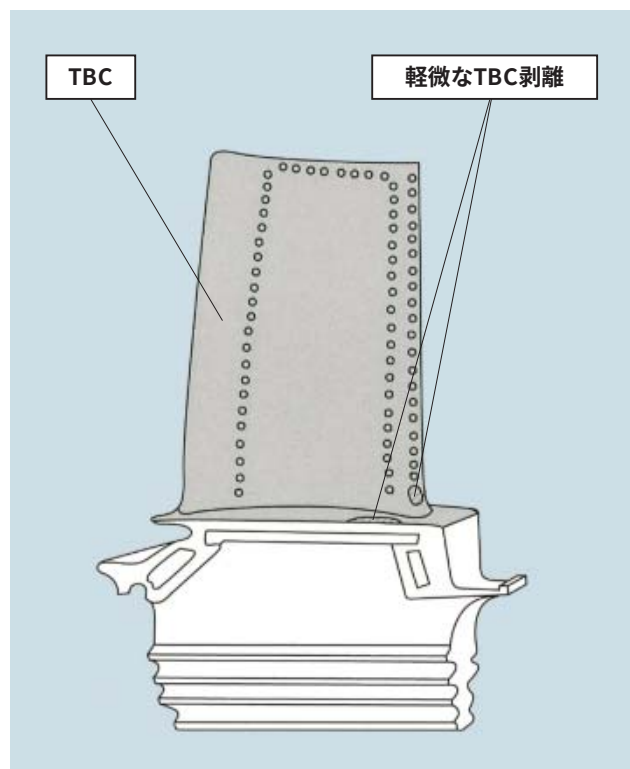
第1図に示すように、TBCは動翼の翼部およびプラットホーム部に適用されている。第1、2図に示すように、約2年間の運転後に観察したTBCは、前縁部やプラットホーム部端面の一部に極軽微な剥離や縦方向亀裂が認められたものの、総じて健全であった。極軽微な剥離が認められた前縁部近傍のTBC断面マイクロ組織を第3図に示す。TBCのトップコートとアンダーコートの界面を進

第1図 TBC施工部位と実機使用後の剥離部位

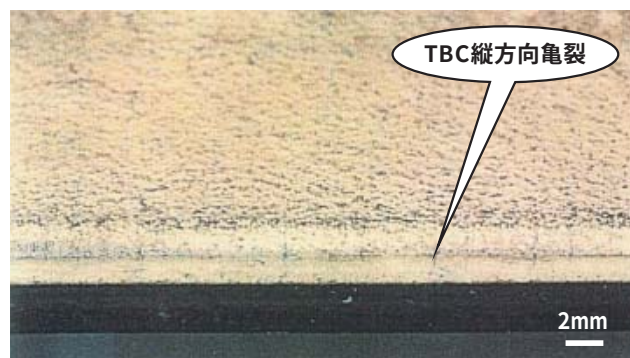
第2図 TBC縦方向亀裂の状況

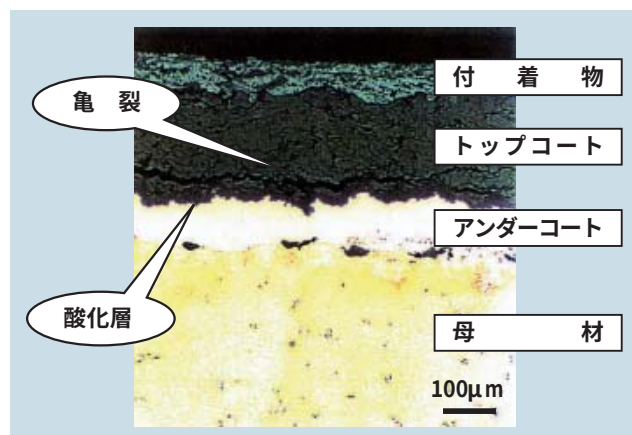
展する亀裂が観察され、TBCの上部には運転中の付着物、アンダーコートには酸化層 (熱成長酸化物) が認められる。トップコート亀裂部位での酸化層厚さは約20  $\mu\text{m}$ で、健全部と比べ酸化層が厚く成長していた。また、

TBC剥離部位での母材強化相 ( $\gamma$  相) は、他の部位と比較してやや粗大化しており、剥離部直下における母材のメタル温度は他の部位と比較して高い傾向にあった。

第3図 剥離部近傍のTBC断面組織

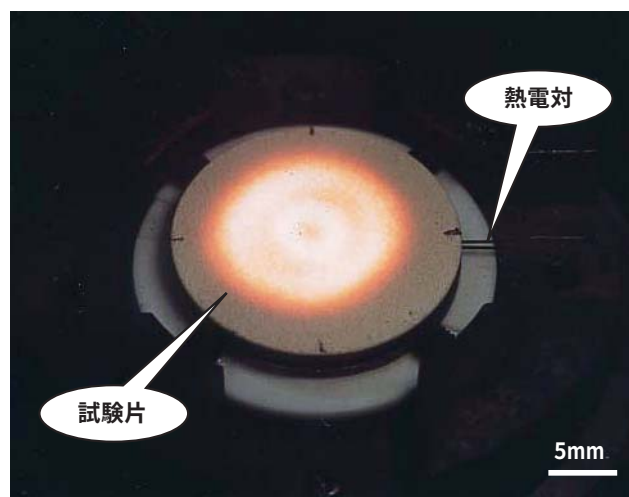
第4図に示すレーザ加熱式熱サイクル試験装置により熱サイクル試験を行った。試験片表面のTBCを加熱するとともに、試験片裏面(母材)を冷却し、試験片内部に実機動翼と同様に温度勾配を付与した状態で熱サイクルを负荷した。熱サイクル試験中の試験片外観を第5図に示す。試験片表面に剥離や亀裂の発生を確認できた時点で試験を終了した。

た。剥離は試験片中央部で発生し、第3図に示した実機と同様な剥離形態で、連続的な横方向亀裂が観察された。

第5図 熱サイクル試験中の試験片外観

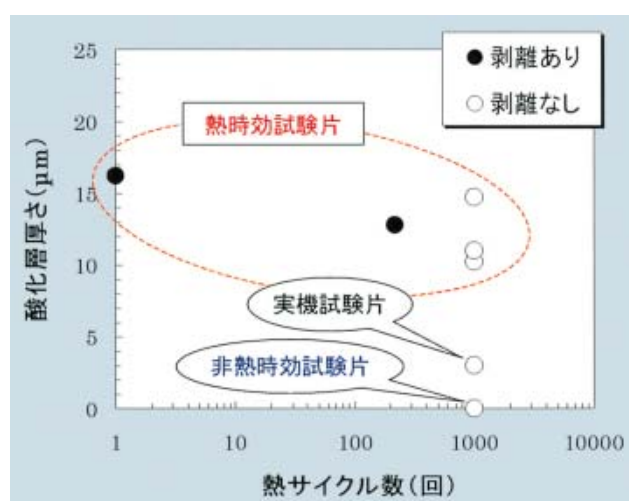
熱サイクル試験後の試験片端部の断面組織から求めた酸化層厚さと熱サイクル数の関係を第6図にまとめる。結果にはばらつきが認められるものの、酸化層厚さが13μm以上に成長し、熱サイクルを受ける場合、剥離が発生する可能性があるとして評価できた。

第6図 熱サイクル数と酸化層厚さの関係

本研究の結果、運転中にTBC内部で成長する酸化層が厚くなると剥離が発生し、13μm以上で剥離発生の可能性があると評価できた。本研究成果は、TBC補修実施時期の策定などガスタービン動翼の保守に活用されている。
