6.6kVモールド機器の劣化度調査

劣化診断手法の検討

Investigating the Deterioration of 6.6kV Molded Apparatuses

(電力技術研究所 電力ネットワークG 送変電T)

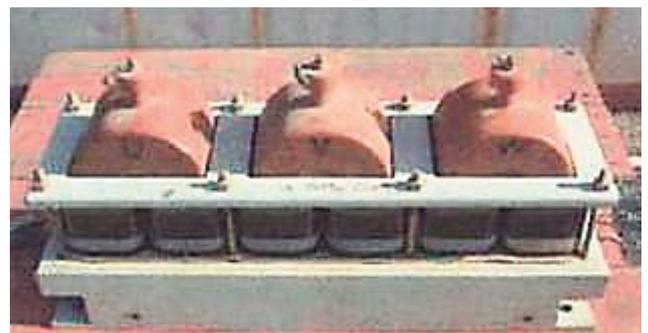
第1図 加速劣化試験に用いたGPT

ていた。部分放電測定にて最大30pC程度の部分放電が測定されたが、製造当時の判定基準が100pC以下なので劣化の進行は明らかでない。そのため調査品のうち第1図に示す経年38年のGPTを加速劣化($f=1000\text{Hz}$ 、 $V=8\text{kV}$)させ、10年相当のストレスを加えたが、第2図の試験結果に示すように部分放電量が顕著に増加する傾向は見られなかった。また一部コイルを切断し、分解調査を実施したがコイル形状・配列は異常なく、ボイド・剥離などの欠陥も見られなかった。

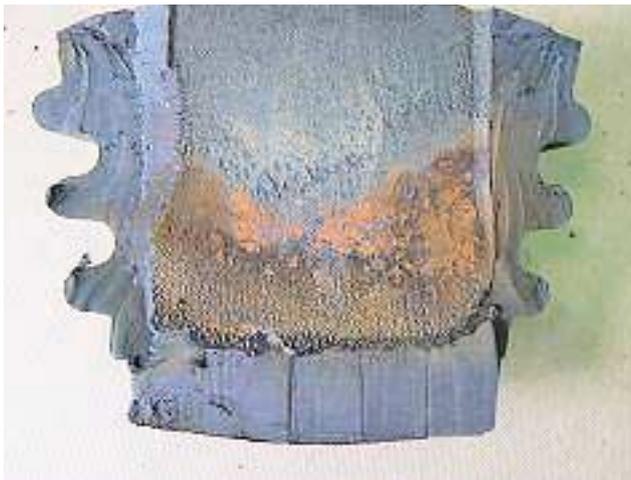
第3図 硫化銅腐食の様子

CTを解体調査中にブチルゴムモールドと1次導体の接触面に褐色の異物が付着しているのが検出された。分析の結果、この異物はゴムに含まれる硫黄分と銅が反応した際に生成した硫化銅であることが判明した。しかしながら導体とモールド部はしっかり接着しており、使用上問題となることはない。今後腐食が進展し使用に影響を及ぼさないように、注意を要する現象である。

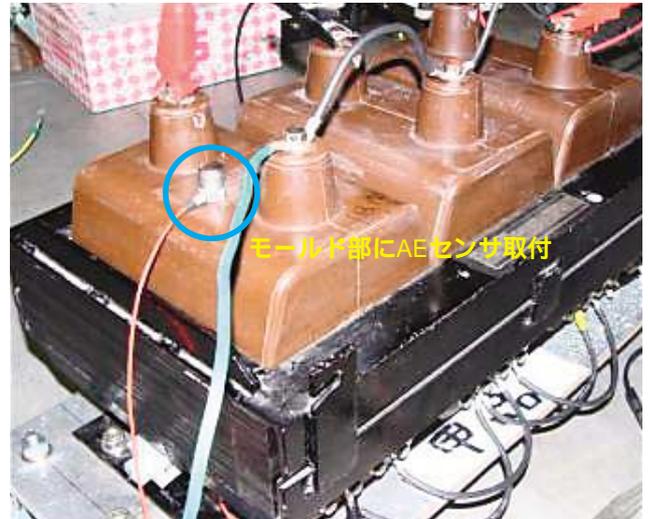
第4図 AEセンサー取付位置

- (3)AEセンサー：GPT架台にAEセンサを取り付けて部分放電測定を試みたがGPTの磁歪振動と部分放電周波数がほぼ120Hzと近接しているため検出感度が落ちることが確認された。そこで実験室内にてGPTのモールド部に直接センサーを取り付けて(第4図)測定を行ったところ、第5図に示すように部分放電信号をAEセンサにて検出することが可能となった。
