77kV系統電圧特異現象の解明

変電所におけるPT(計器用変圧器)飽和現象の解明

Investigation of Unusual Events Happening in the 77kV Systems

Investigation of the PT (Potential Transformer) Saturation Phenomenon occurring in Substations

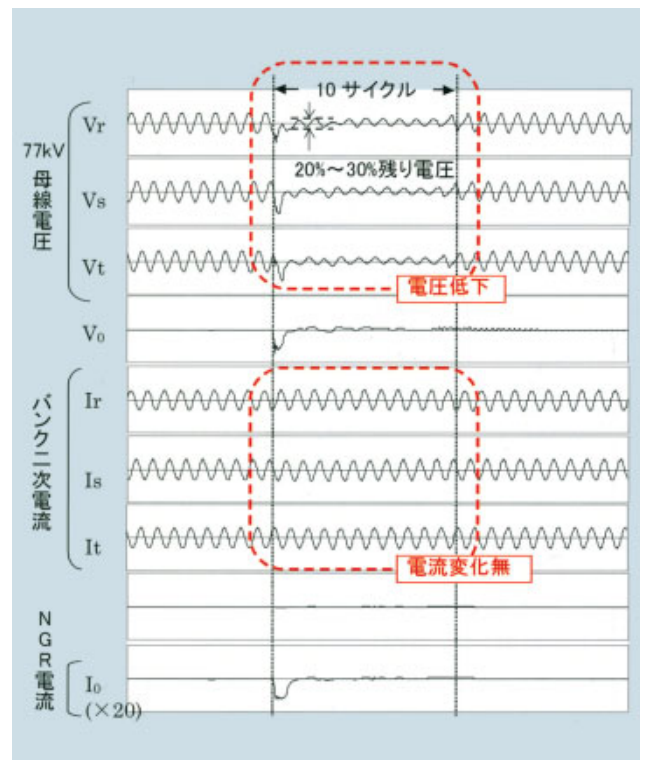
第2図 M変電所 オシロ装置の記録
(M Substation Record of an automatic fault-recorder)

第2図にM変電所のオシロ装置の記録を示す。S変電所では、電圧低下が20サイクル程度継続した。

オシロ装置の記録(NGR電流)に「連続放電現象」と考えられる様相が見られるため、PT飽和による電圧低下が数10サイクル程度継続したと推定した。

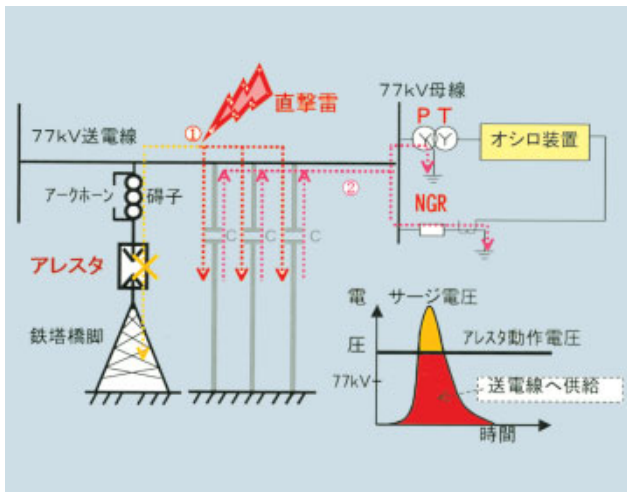
第3図 アレスタ設置送電線への落雷
(Lightning stroke to the line with arrester)

LLSに落雷記録のあった送電線には、アレスタが設置されていた。送電線アレスタが動作すると、保護リレーによる送電線トリップが回避され、アレスタ動作電圧以下の落雷エネルギーが、直流分として送電線へ供給される()。系統に供給された直流分は、送電線の容量分(C)に一旦蓄えられNGRやPT中性点を通して徐々に放電していくものと考えられる()。

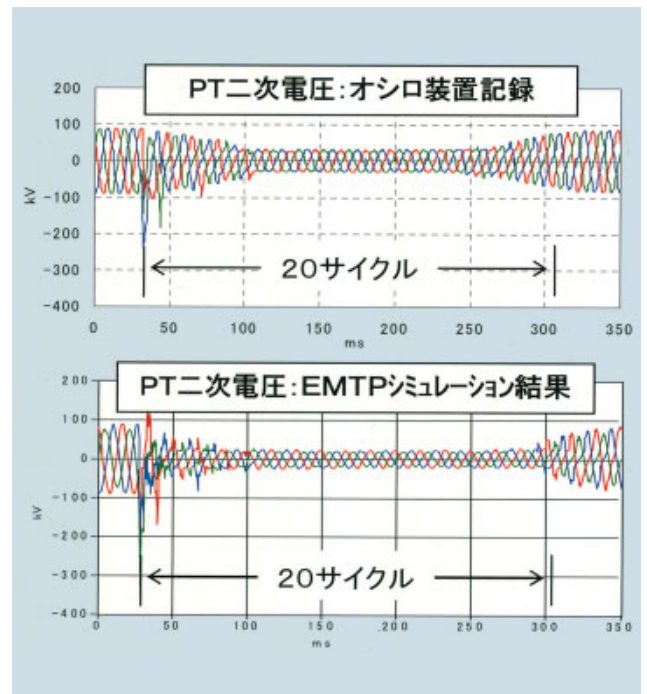
第4図 S変電所 オシロ装置記録とEMTPシミュレーション結果
(S Substation Record of an automatic fault-recorder and Result of EMTP simulation)

EMTPを用いて、簡易モデルおよび実系統モデルにてシミュレーションを行った結果、ほぼ実測値に近い現象を再現することができた。以下にS変電所の電圧波形を示す(なお、バンク二次電流には変化がなかった)。
