GISフランジ・スペーサ部の防水対策

ガス絶縁開閉装置のフランジ腐食の抑制

Waterproof Of Flange Spacer In GIS

Corrosion Control On The Surface Of The Flange In Gas Insulated Switchgear

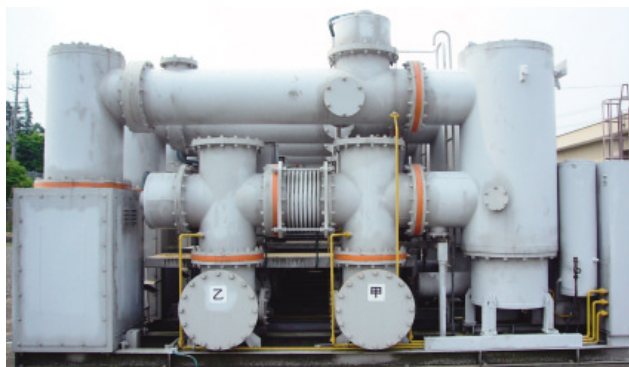
第1図 調査対象GIS外観

今回、調査したGISは経年29年で、構成するフランジ数箇所の劣化状況を調査した(第1表・第1図)。

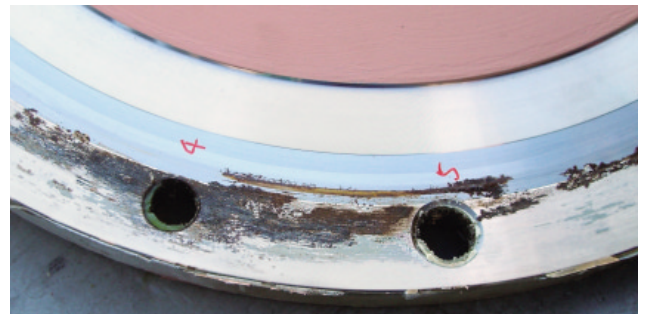
第2図 フランジ腐食状態

フランジ面を調査した結果、腐食が確認された(1箇所/4箇所)。フランジ面(鉄製)に防水を目的としてシリコンシーラントが塗布されているが、そのフランジ面Oリングの外側のボルト穴間で発生していた。これはシーラントの注入されていないボルト穴からの雨水浸入によって発生したものと推定された(第2図)。

金属の一般的な腐食形態を示す(第3図)。今回の現象は上記の状況から隙間腐食と考えられる。

隙間腐食とは、わずかな隙間で起こる腐食で、外部と隙間の中との酸素濃度等の環境差による電池作用により発生するものである。

GISフランジ面の腐食抑制には、外部からの雨水浸入を防ぐことに加え、フランジ界面やボルト部等の内部への雨水滞留・酸素供給を考慮する必要があることが確認できた。これらの知見をもとに、今後、既設機器への腐食抑制対策を展開し、GISの長期健全性維持を図っていく。

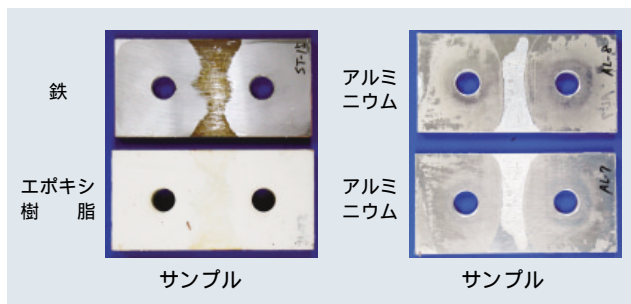
第5図 加速劣化試験による腐食状況

加速試験によるフランジ面の腐食状況を第5図に示す。

サンプルの鉄-エポキシ樹脂ではフランジ外部端面からシーラント未塗布の中央を腐食が進行している状況が見られる。また、フランジを締結しているボルト穴間の方向に腐食の広がりがあり、シーラント未塗布部分からシーラント塗布部分に進入しており、鉄とシーラントの界面を腐食が進行している。

一方、サンプルのアルミニウムでは、シーラント塗布面への進展は見られなかった。なお、アルミニウムの場合、無酸素状態での水分供給と塩素イオンによる局部腐食による孔食が生じるため注意が必要である。

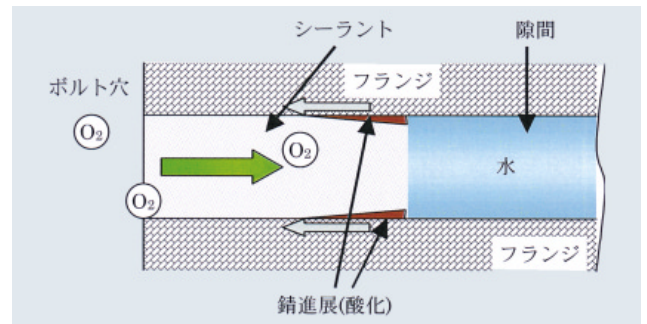
第6図 腐食拡散モデル(ボルト穴間)

サンプルの現象の推定メカニズムを第6図に示す。サンプル中央の未塗布部分を腐食は進行してきており、サンプル中央部に水分が到達していると考えられる。

一方、ボルト穴からは腐食が発生していないことから水分の浸入には至っていないものの酸素が供給されていると考えられる。これは、シリコンシーラントが比較的ガス透過性が高く、その中を透過して、酸素が供給されたものと考えられる。

このため、ボルト間の鉄とシーラント界面への腐食の広がりが発生したものと推定される。

今回の加速試験において、実器と同様な腐食形態が再現されており、実器でも同様なメカニズムでの腐食が発生したと考えられる。
