# 既設変電機器基礎の再利用の検討

既設杭の健全性評価

## Examination of Reusing the Existing Foundation of Substations

Evaluation of the Integrity of Existing Piles

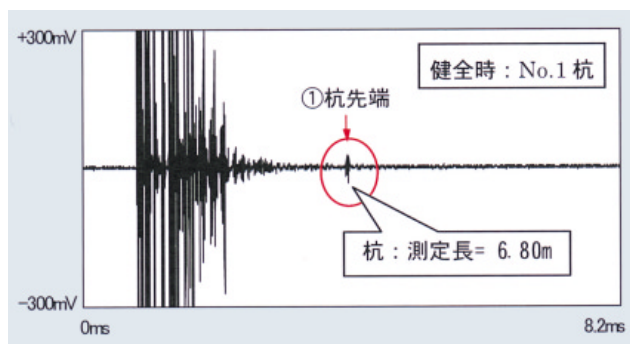
第2図 測定波形図(健全時)

第2図は、健全時におけるNo.1杭の測定波形図である。図の左より複数の反射波を検知した後に減衰し、杭先端部で再び反射波を検知したことを示す。杭長が6.9mに対して、測定長は6.80mとなり精度良く推定できた。他の杭も6.65～6.99mとなり、誤差は4%以内であった。

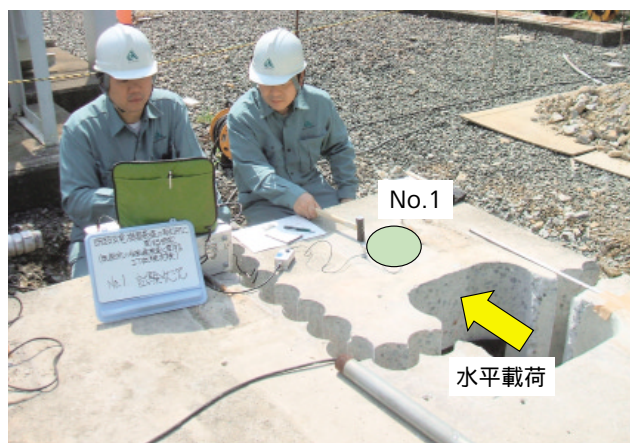
第3図 水平載荷による杭の破損

No.1杭の外周を切断し、油圧ジャッキを使用して杭にひび割れが発生する荷重まで載荷を行った(第3図)。水平荷重68.6kN以降の杭頭変位量が増大したため、ひび割れが発生したことを確認した。ひび割れ位置測定は、2段階に分けて実施した。1回目は68.6kN載荷→無載荷時に測定し、2回目は100.9kN載荷→86.2kN保持時に測定した。第4図は、1回目の測定波形図である。図中④は杭先端を示し、杭頭から1.77mと5.16mの2箇所ではひび割れが発生したことを示す(図中③)。次に第5図は、2回目の測定波形図である。図中⑤は、1.79mがひび割れ箇所であることを示しているが、もう1箇所のひび割れと杭先端の波形は検知されなかった。これは、

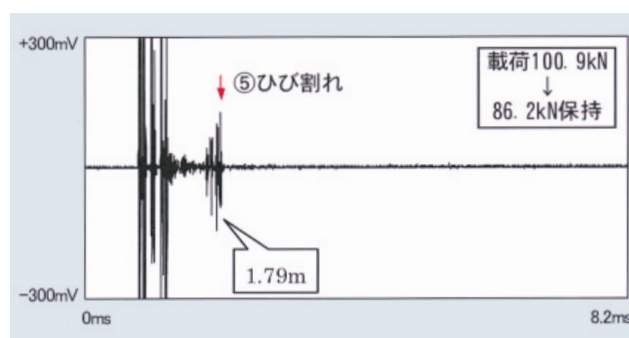
第5図 測定波形図(杭破損2)

ひび割れの成長が進み、弾性波が先へ伝播しなかったと考えられる。次に杭頭を露出させた後、杭内部へカメラを挿入して、ひび割れ箇所を画像で検証した結果、1.86m、1.96m、2.02m、2.08mの4箇所ではひび割れを確

認した。水平載荷を増加させることで、複数のひび割れとなり、弾性波測定はこの中の浅い箇所を検知したこととなる。
