光ファイバ内蔵型架空地線アルミ管の破断予防方法の検討

光ファイバ通信障害の予防に向けて

Study on the Prevention of Aluminum Tube Rupture of Composite Fiber Optic Overhead Ground Wire (OPGW) For the Prevention of Communication Failures through Fiber Optic Connections

(岡崎支店 技術部 計画G)

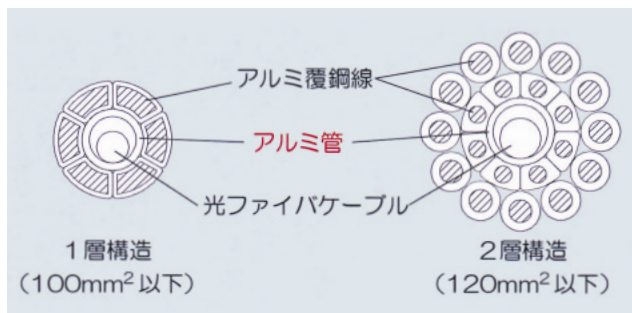
第1図 OPGW断面形状

光ファイバ内蔵型架空地線(以下、OPGWという)は設置から20年以上経過し、一部において金属疲労と考えられるアルミ管破断が発生している。第1図に示すようなOPGWのアルミ管が破断した場合、そこから浸入した雨水が冬季に凍結し、内部の光ファイバを圧迫して通信障害を引き起こす場合がある。

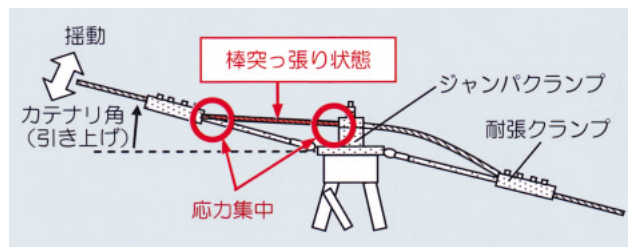
第2図 不具合発生メカニズム(推定)

不具合発生部位とその特徴および推定原因を第1表、不具合発生メカニズム(推定)を第2図に示す。OPGWの施設状況を調査検討した結果、OPGW耐張装置のジャンパ部において同表に示す架線条件が該当する箇所での不具合発生の可能性が高い傾向にあった。したがって、不具合発生原因は、同図表に示したとおりと推定される。

発生部位	<p>ジャンパ部</p> <p>破断箇所</p> <p>破断箇所</p> <p>アルミ管</p> <p>架線状態が引き上げとなる支持物のジャンパ部にて発生</p>
原因	<p>ジャンパ線余長裕度の少ない箇所(引き上げ箇所)において架空地線の揺動(径間横振れ等)により、ジャンパ線が棒突っ張り状態となり、アルミ管に大きな繰り返し応力が加わり疲労破断に至ったと推定</p>

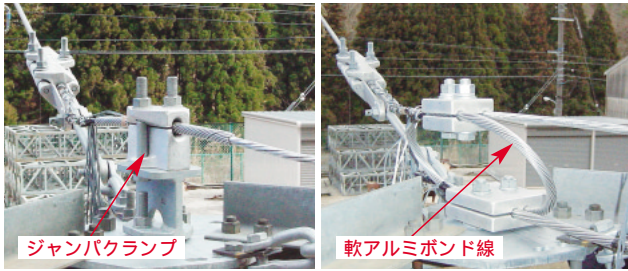
(a) 既設品 (b) 対策品
第3図 OPGW耐張装置のジャンパ形状

OPGW耐張装置は第2図のようなジャンパクランプで完全固定する構造であるため、径間横振れ時の耐張クランプの変位により、前述のとおり大きな応力がアルミ管に加わっていると想定される。このため、対策品第3図に示すように耐張クランプの変位に追従ができ、ジャンパ線に対する過度な応力の抑制が期待できるボンド線方式とした。なお、ボンド線は、既設のスペースに設置できるよう剛性の低い軟アルミ線とした。

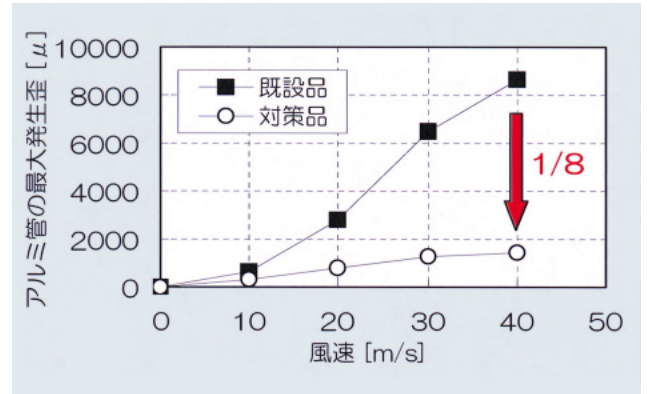
第4図 風速 - アルミ管発生歪み特性
(若・老番カテナリ角 - 15度、水平角25度)

試験結果の一例を第4図に示す。既設品ではアルミ管の許容歪み1,000μ(無張力時の硬アルミ疲労限応力に対応)を超過する非常に大きな歪を確認した。この時の最大歪み値は、耐張クランプのアーマロッド端で発生しており、疲労破断の再現性が確認できた。

一方、対策品の発生歪みは、既設品と比較してアルミ管発生歪量が約1/8(風速40m/s時)に低減しており、非常に高い対策効果が確認できた。
