管台部内面に発生する亀甲状き裂の非破壊検査手法の開発

Development of a Non-Destructive Testing Method for Crack Networks Occurring on the Inner Surface of Small Bore Piping

(電力技術研究所 材料技術G 材料T)

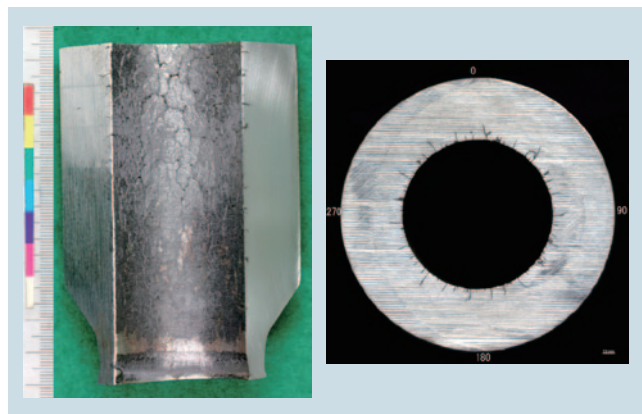
第1図 管台部の亀甲状き裂の例

火力発電所主蒸気配管等の小口径管管台部については、ドレン逆流等の熱疲労損傷による亀甲状き裂の発生が認められるため(第1図参照)、現状、管を切断し点検しており高額な保守費用が必要となっている。また、高額な保守費用を投入し切断点検を実施しても亀甲状き裂の発生確率は過去の点検において10%以下である。そこで、非破壊手法による代替点検手法の開発およびその点検インターバルを設定するため亀甲状き裂進展メカニズムを調査した。

実機損傷材(φ110、t25、2.25Cr鋼)における亀甲状き裂を観察した結果、第1図に示すとおり管台部肉厚の内面から約30%内だけにき裂が発生しており、き裂先端はき裂方向が変化し、き裂進展の鈍化が想定された。

また、き裂は厚い酸化スケールに覆われており、2.25Cr鋼の水蒸気酸化スケール成長曲線(EPRI)より、き裂発生から約7万時間経過していることが推定できた。

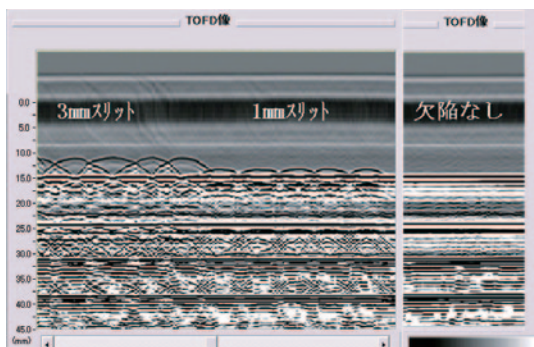
第4図 TOFD画像の例(試験体計測結果)

そのため、試験体に適合したTOFD用探触子を計6組試作し検出精度を確認した結果、第4図に示すとおり各試験体で深さ1mmのスリットを検出できた。さらに、検出範囲を調査した結果、主ビームがき裂に当たる場合には入射角30~65°、入射角40~60°であれば主ビー

ムから±20°の範囲内において、深さ1mmのスリットが検出可能と判明した。よって、この6組の探触子を組合せ適用すると管外径φ80~150mm、肉厚10~40mm程度における深さ1mmの内面き裂はいずれも検出可能であることが分かった。

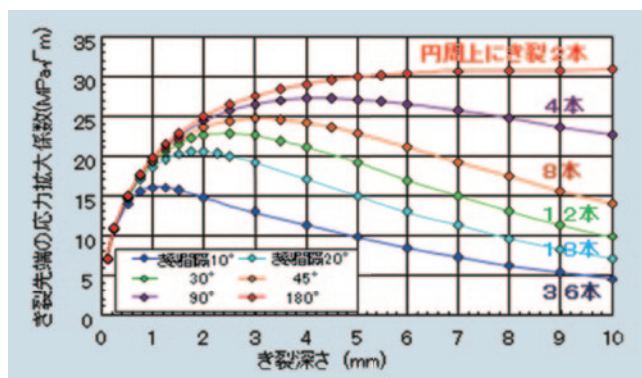
第5図 き裂数およびき裂進展に伴うき裂先端応力の変化

また、管台部に発生する亀甲状き裂先端の応力状態を確認するため、解析モデルに疑似き裂(管長手方向に平行な多数のき裂)を設定し解析した結果、第5図に示すとおりき裂はき裂間隔が小さくなる(き裂が多くなる)、ま

たはき裂が肉厚方向に成長するにつれて、そのき裂先端に作用する応力が低下することが確認できた。

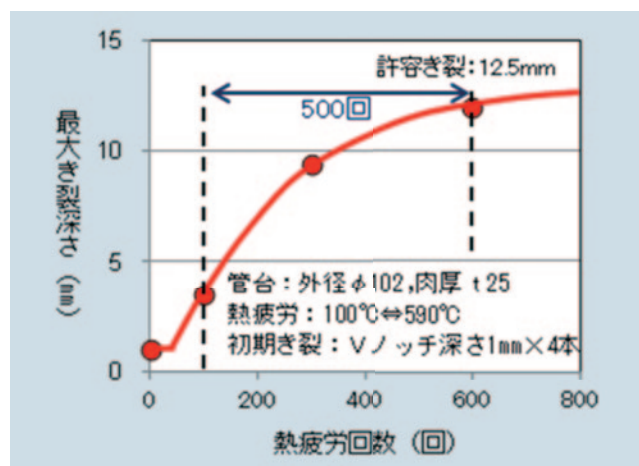
第6図 熱疲労試験におけるき裂成長傾向

次に、熱疲労によるき裂進展を調査するため、予めき裂の起点として深さ1mm×長さ30mmのVノッチ4本を同じ試験管台の内面長手方向に加工し同温度条件(100℃⇔590℃)で熱疲労試験を実施した結果、第6図に示すとおりき裂を検出してから500回の熱疲労を付与しても許容き裂内であった。

従って、当熱疲労試験は厳しい温度条件であることおよび熱疲労試験はVノッチ4本(き裂4本)で実機の亀甲状き裂(き裂約30本)と比較してき裂本数が少なくき裂先端に作用する応力が実機の約2倍以上(第5図)となること等から、当検査の実施結果異常が無ければあと500回の起動停止は運転可能と判断できた。

また、亀甲状き裂において肉厚方向のき裂進展は非常に遅く鈍化しており、過酷な条件においても起動停止500回以内という点検インターバルを提案することができた。
