# 既設コンクリート管理橋の増厚によるダム水門柱の耐震裕度向上工事

## Seismic Upgrading Work of Spillway Piers on Dams by Increasing the Thickness of Existing Spillway Bridges

(静岡支店 大井川電力センター 土木課)

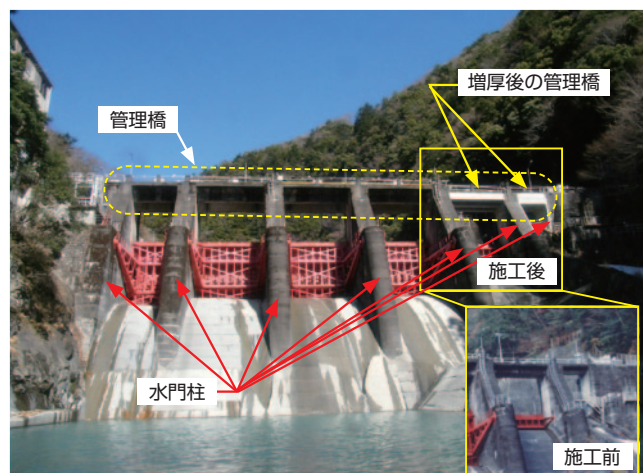
第2図 寸又川ダムの概観(ダム下流側より望む)

平成22年度に水門柱の耐震裕度向上工事を実施した寸又川ダムを第2図に示す。本工事は、地震後の洪水吐ゲート操作の信頼性を高めるために、ダム水門柱およびコンクリート製の既設管理橋を対象に耐震検討を実施して、管理橋の下面にコンクリートを増打ちすることにより、水門柱の耐震裕度を向上させたものである。

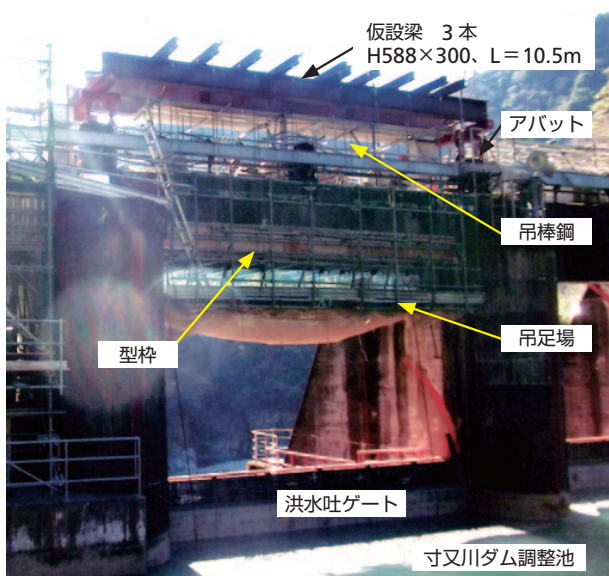
第3図 吊支保工の設置状況(ダム上流側より望む)

既設管理橋の下面にコンクリートを打設する場合、十分に硬化するまでの間、増打ちコンクリートの重量に対して十分な強度を有し、安定性を保てる支保工が必要である。本工事では、寸又川ダム水位低下(発電停止)を避けるため、仮設梁式の支保工を適用し、管理橋の上からコンクリート型枠を受けもつことのできる吊支保工とした。吊支保工設置後の状況を第3図に示す。また、施工順序および状況を次頁に記す。

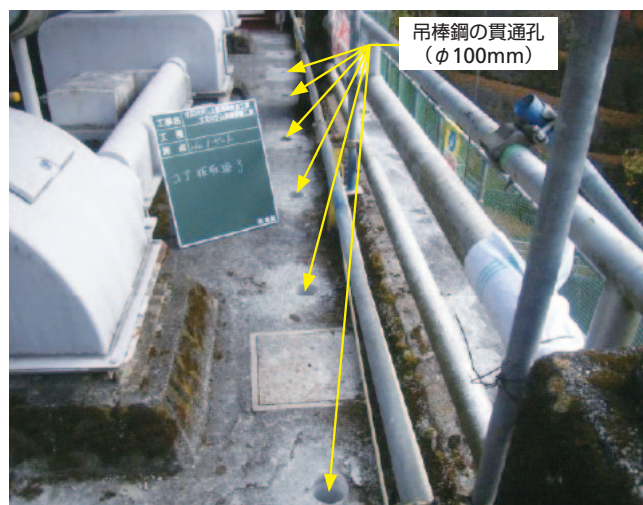
第4図 吊棒鋼の貫通孔

管理橋スラブ上面からφ100mmのコアドリルにより1.1mピッチで削孔して吊棒鋼の貫通孔を設置した。(第4図参照)

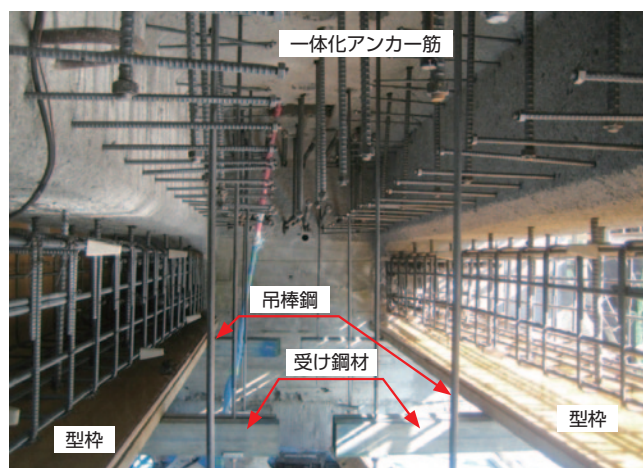
第5図 吊足場内の鉄筋型枠組立状況

既設管理橋との一体化を目的に、アンカー筋等の各種鉄筋を組立てる。その後、吊棒鋼を使用して受け鋼材を水平に吊り、その上に型枠を組み立てた。(第5図参照)

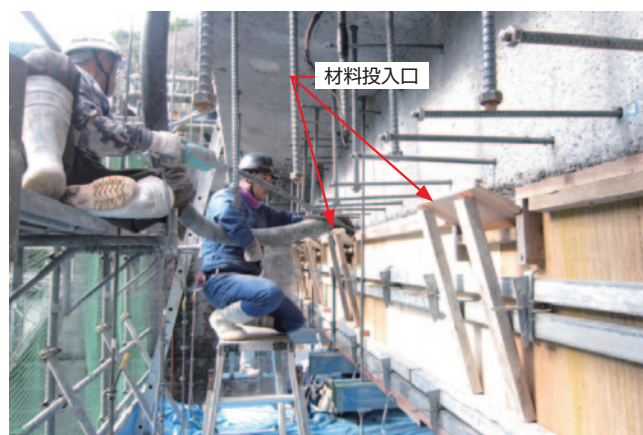
第6図 コンクリートの打設状況

管理橋下部の閉じた空間へコンクリートを打設する際には、バイブレータによる締め固めができないため、高流動コンクリートを採用した。施工時の打設状況を第6図に示す。

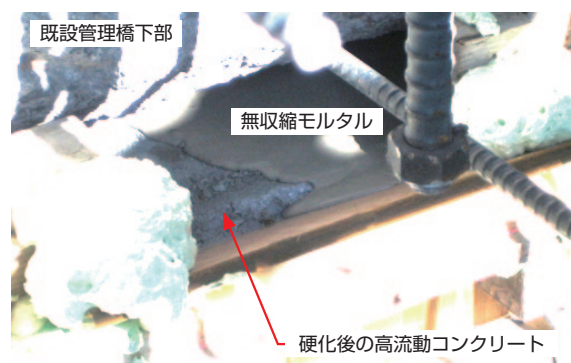
第7図 材料投入口からの無収縮モルタルの充填状況

既設管理橋の下面にコンクリートを打設すると、新旧コンクリートの境界では、打設時のブリーディング(浮き水)や硬化時の体積収縮により、隙間の発生が懸念された。このため、あらかじめ、コンクリートを既設管理橋の下面より低い位置で打ち止めて硬化後、隙間に無収縮モルタルを充填した。無収縮モルタルの充填状況を第7図に示す。

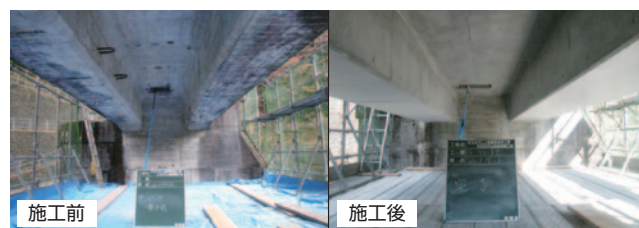
第8図 施工前後の状況(既設管理橋下面)

施工前後の状況を第8図に示す。コンクリートや鉄筋等の材料検査や型枠、支保工検査等、各過程で細心の注意を払った結果、増打ち形状や寸法について許容誤差内で施工することができた。また、コンクリート表面の状態は良好で、既設コンクリート管理橋に対する増打ちコンクリートの施工が耐震設計通りに完了でき、これとラーメン構造を成す水門柱の耐震裕度向上策を実現できた。
