# 火力発電所ボイラ用改良9Cr-1Mo鋼溶接部のクリープ強度低下要因の解明 補修溶接部の保守管理手法の検討

## Elucidation of Creep Strength Degradation Mechanism on Welded Joint of Mod.9Cr-1Mo Steel for Boiler of Thermal Power Station

### Examination of Maintenance Management Technique on Repair Welded Joint

(電力技術研究所 材料技術G 材料T)

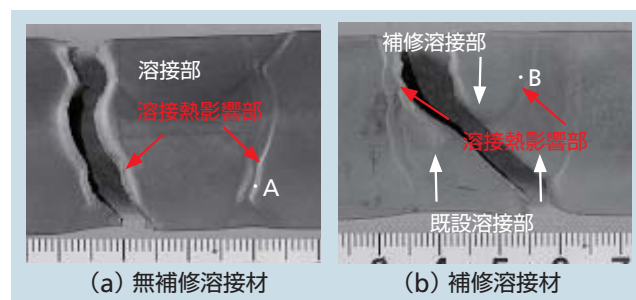
第1図 破断したクリープ破断試験片の外観観察結果<sup>\*2</sup>

(2)項で破断させた試験片を外観観察した結果、無補修溶接材は溶接熱影響部(溶接時に熱を受けた部分)(第1図(a))で、補修溶接材は溶接端部の既設溶接と補修溶接の共通した溶接熱影響部で破断していた(第1図(b))。この結果から、改良9Cr-1Mo鋼溶接継手の弱点部位は溶接熱影響部であることがわかった。

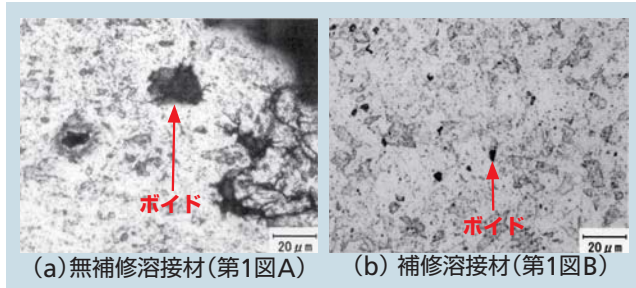
第2図 断面ミクロ組織観察結果<sup>\*2</sup>

部にはクリープ損傷の証拠が残っていると考えた。そこで、溶接熱影響部の断面ミクロ組織観察を行ったところ、無補修溶接材および補修溶接材の溶接熱影響部にはクリープ損傷を示すポイド(孔)が多数発生しており、クリープ劣化により破断したことを確認した(第2図)。

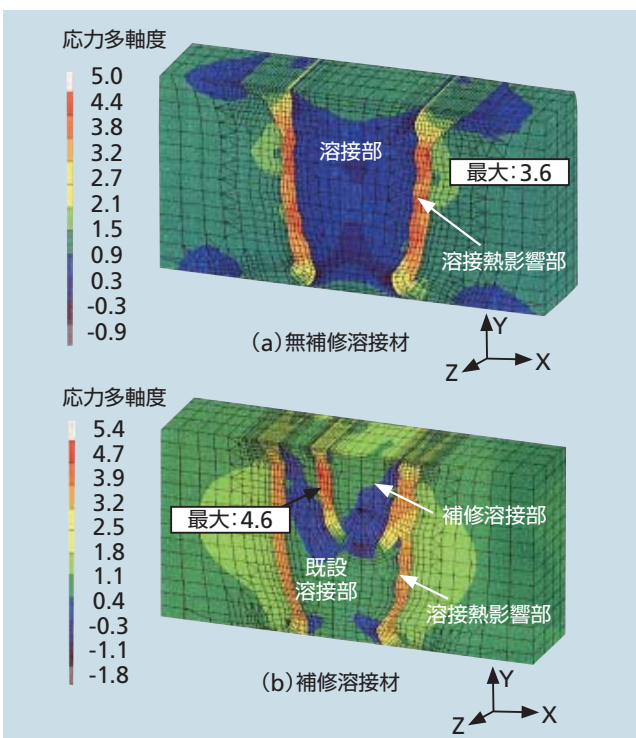
第3図 応力解析結果(寿命消費80%)<sup>\*2</sup>

前述2より、溶接部は溶接熱影響部のクリープ劣化により破断することがわかった。これを踏まえ、補修溶接材のクリープ強度が無補修溶接材のそれよりも低下するメカニズムを解明するために、有限要素法による応力解析を実施した(第3図)。クリープ劣化は、応力が様々な方向に同時に作用する状態即ち応力多軸度が大きい方がより進行することから、この多軸度を解析により求めた結果、無補修溶接材および補修溶接材ともに弱点部位である溶接熱影響部で応力多軸度が大きく、短時間で破断した補修溶接材の応力多軸度が無補修溶接材のそれよりも大きいことが確認できた。

としては、既設溶接と補修溶接に共通した溶接熱影響部での応力多軸度が通常溶接部における溶接熱影響部の応力多軸度よりも大きいことが疑われた。しかしながら、補修溶接材は応力多軸度が最も大きい部位では破断していないことから、補修溶接材のクリープ強度低下原因は応力多軸度の他にもあると考えた。そこで、改良9Cr-1Mo鋼を含む高クロム鋼の溶接継手材は応力多軸度が大きく、かつ硬さが小さい溶接熱影響部で破断する<sup>\*3</sup>と報告されていることに着目し、補修溶接材の表面近傍の硬さ試験を行うことにした(第4図)。

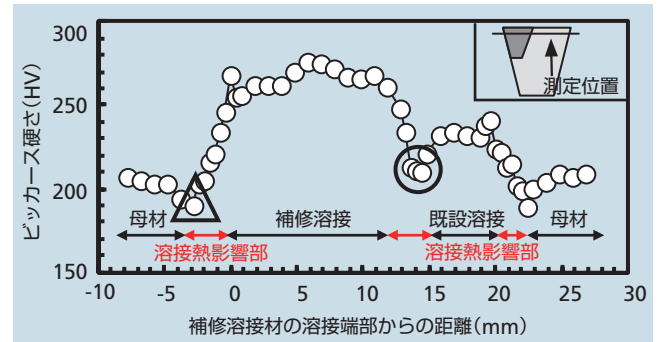
第4図 補修溶接材の硬さ試験結果<sup>\*2</sup>

その結果、実際に破断した位置である補修溶接金属と母材間の溶接熱影響部(第4図△印)の硬さは応力多軸度が最も大きい補修溶接金属と既設溶接金属の熱影響部(第4図○印)の硬さに比べて小さいことがわかった。この理由は、前者は補修溶接材の材料試験の概要に示したように2回の溶接後熱処理で硬さが大きく低下した既設溶接金属の溶接熱影響部を含んでいるのに対し、後者は1回目の溶接後熱処理後も高い硬さを示す既設溶接金属部を含んでいるためと考えられる。

以上の結果、補修溶接部のクリープ強度は、応力多軸度が大きくなること、加えて、2回の溶接後熱処理の影響で硬さが小さくなるのが重なって低下することが明らかになった。

補修溶接部のクリープ強度は大きく低下することから、まず、補修溶接の有無を修理記録、外表面組織(転写レプリカ)観察または超音波探傷法による非破壊検査(フェーズドアレイ法等)で把握する必要がある。その結果、補修溶接が施されている場合、補修溶接部の表面硬さ測定および応力多軸度の解析を併用したクリープ寿命評価を行い、適切な配管取替時期を検討する必要がある。
