碧南火力発電所の排煙系閉塞対策

ガス・ガスヒータ熱回収器の差圧上昇対策

Measures to prevent blockages of combustion gas processing equipment in the Hekinan Thermal Power Plant
Countermeasures to solve the differential pressure increase in the gas/gas heater heat recovery device

技術開発ニュース No.151 / 2014-8

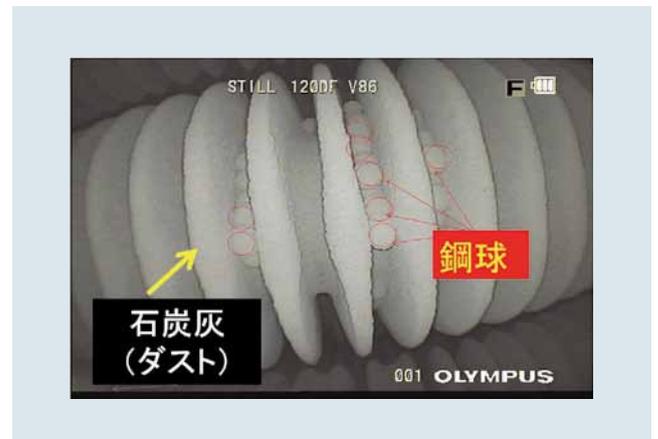
第3図 GGH内部の様子

GGH熱回収器内部を調査した結果、フィンチューブ熱交換器の間に石炭灰 (ダスト) が堆積し、加えて除塵用の鋼球 (φ5mm) が多量に詰まっていることが確認された (第3図)。鋼球は本来、GGH内部の熱交換器に付着した石炭灰を掻き落とすために散布装置 (SSCS) で循環散布されている。しかし、鋼球の内部蓄積量は差圧と相関があり (第4図)、

鋼球が石炭灰の付着で狭くなった熱交換器の間に挟まり込み、徐々に蓄積するため差圧が上昇することがわかった。また、鋼球は腐食減肉や割れ、欠けにより微小化、変形しSSCSの不具合停止、すなわち除塵不足の要因になることがわかった。

さらに、SSCSの不具合停止原因となる鋼球の腐食減肉、割れ・欠け品の発生を抑制するため、耐食性、摩耗性、反発性、除塵性などを検討し、従来の炭素鋼球(SWCH)からSUS304製鋼球に変更した(対策②：H24.7～)。

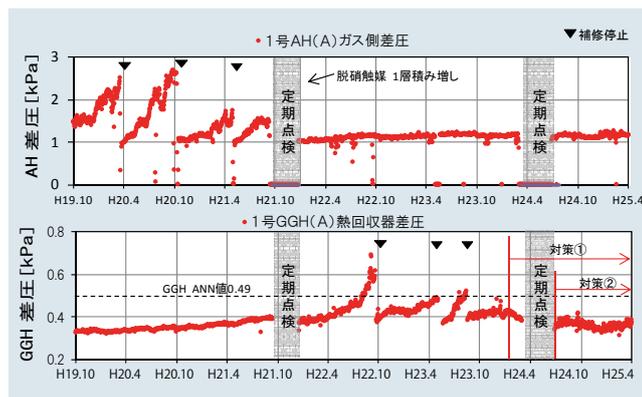
第2図 AH、GGHの差圧状況(H19～H25)

第1図に碧南火力発電所1号機排煙系の概要を示す。ガス・ガスヒータ (GGH) 熱回収器は燃焼排ガスの熱を回収して煙突の前で再加熱する装置であり、燃焼用空気を加熱する空気予熱器 (AH) の後流側に設置されている。第2図にAHとGGHの差圧状況を示す。AHは平成21年度に実施した脱硝触媒を積み増し性能回復工事により差圧上昇は抑制された。しかし、その後、平成22～23年にGGH熱回収器の差圧が上昇することとなり、定期点検間で補修停止による洗浄作業が必要となった。そこで差圧上昇の原因調査と対策を実施した。

平成23年12月～平成25年4月の間で対策①、②を実施した結果、GGH熱回収器の差圧上昇は鈍化し、この間に予定されていた補修停止は回避された(第2図 H23.12以降)。

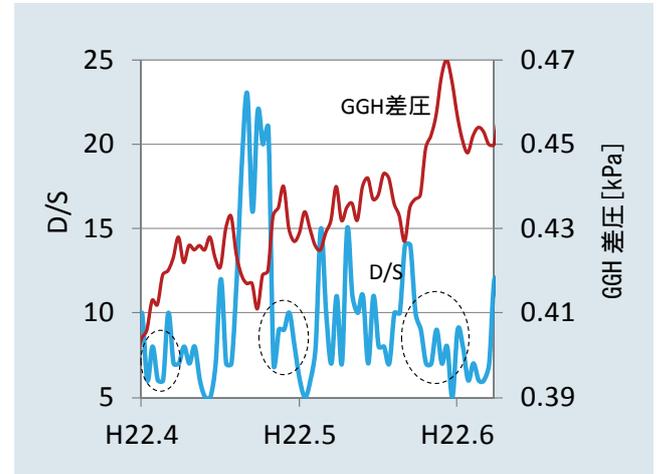
第5図 D/S値とGGH差圧の相関

第5図にGGH熱回収器に流れ込むダストの量と燃焼排ガス中のSO₃濃度の比(D/S)と差圧を示す。D/Sが小さいほど、すなわちダストの量が少ないほど、差圧は上昇しやすい傾向があることがわかった。これはダストが多ければ、SO₃ガスはダストに吸着されてGGH熱回収器の後流側に流れていくが、ダストが少ないと熱交換器表面で凝縮して粘性のある硫酸ミストとなり、灰を捕捉するためと考えられる。燃焼排ガスのサンプリング分析の結果からも脱硝触媒の積み増し前と後を比較して、燃焼排ガス中のSO₃濃度が高くなっていることが確認された(第6図)。

SO₃濃度に対するダスト量の不足が考えられたため、碧南火力発電所において、GGH熱回収器の後流側にある脱硫設備への影響を注視しつつ、EP荷電量調整によるダスト増量運転を実施した(対策①：H23.12～)。

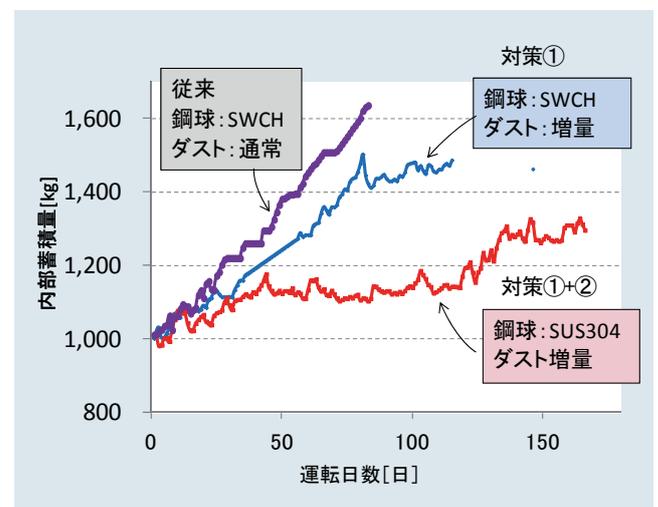
第7図 鋼球材質別のGGH内部蓄積量

第7図に運転日数を横軸として鋼球の材質、ダスト量別のGGH内部蓄積量を示す。

鋼球をSUS304製にすることで、差圧上昇の要因の一つである鋼球の内部蓄積は、従来のSWCH製と比較して大幅に改善された。また、試験期間中、SUS304製鋼球で運用したSSCSは故障の発生がなかった。
