## ガスタービン燃焼器燃料配管の劣化評価

Damage Analysis of Fuel Pipes for Gas Turbine Combustors

### ガスタービンの起動回数増加が部品に与える影響を解明

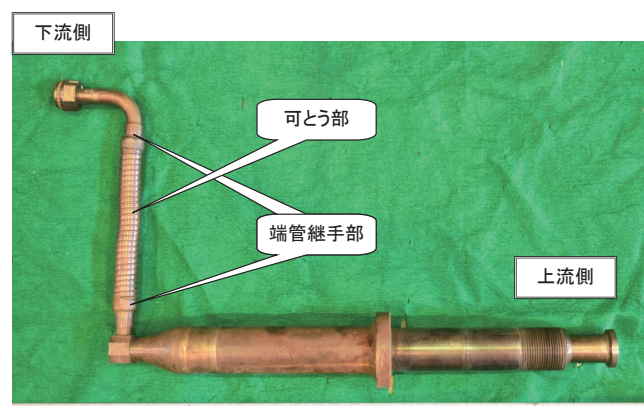
第1図 供試材（燃料配管）の外観

最新型1100℃級GTの燃焼器は、NO<sub>x</sub>低減を目的にした二段燃焼方式を採用しており、第1図に示す二段燃焼用燃料ガス配管（LLI配管）により燃料を供給する構造になっている。当該配管は高温の圧縮空気環境下で使用され、メーカー推奨に基づき高温部品として管理されるとともに運転時間で定期的に取り替えられている。

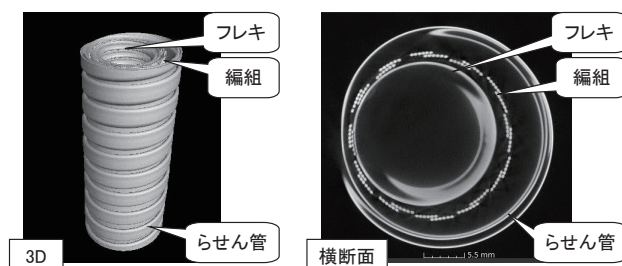
第2図 可とう部中央周辺のX線CT画像

調査した供試材は、いずれも可とう部で軽微な変形が認められ、一部の供試材では、端管継手部近傍の可とう部外面において微小き裂が観察された。可とう部は外側から、インターロック（らせん管）、ブレード（編組）およびフレキシブルチューブ（フレキ）から成る構造で、内側のフレキおよび編組はいずれも可とう部中央周辺で部分的に片側に偏心し、外側のらせん管と接触している様相が認められた。（第2図）

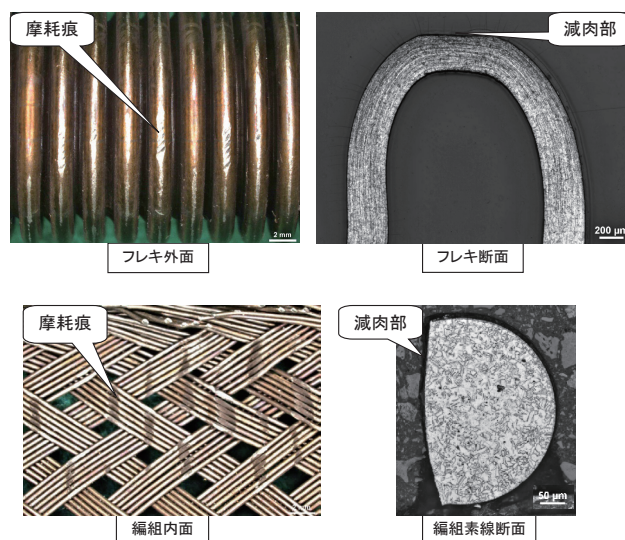
第3図 フレキ／編組の外観マクロ・断面組織

肉およびき裂等の損傷は観察されなかった。一方、フレキ外面および編組内面には、帯状・線状の変色や摩耗痕が観察され、フレキの山部および相対する編組の素線が平坦に減肉していることが分かった。(第3図) このことから、減肉のメカニズムとして、フレキ山部／編組素線間の接触・摩耗による擦過(銭 志雄ら、配管技術、2025.2)に起因すると推定される。

以上より、可とう部における外側らせん管のき裂に伴う内側フレキの損傷や擦過によるフレキ山部の減肉により、フレキから燃料ガスが漏洩するリスクが想定された。

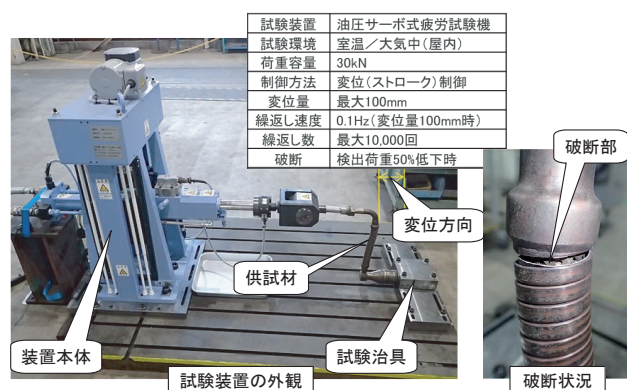
第4図 実体疲労試験

その結果、変位量100mm条件では繰返し数1,334回で検出荷重が急減するとともにらせん管が破断するなど(第4図参照)、10,000回までの繰返し変位を与えると端管継手部近傍のらせん管でき裂などの損傷が発生した。

上記試験結果および端管継手部近傍らせん管で認められたき裂の破面には疲労の痕跡(ストライエーション)が観察されたことから、当該き裂は疲労き裂であることが分かった。当該き裂の起点近傍は、他の供試材と異なり溶接金属に起因する応力集中形状を呈していたことから、当該配管のみに疲労き裂が発生したと考えられる。試験結果より、らせん管の損傷発生の有無にかかわらず、いずれの供試材にもフレキ山部の減肉の加速やき裂発生は認められなかったことから、らせん管にき裂が発生してもフレキへの影響は小さいと推定され、フレキ山部の減肉に着目して劣化を評価した。

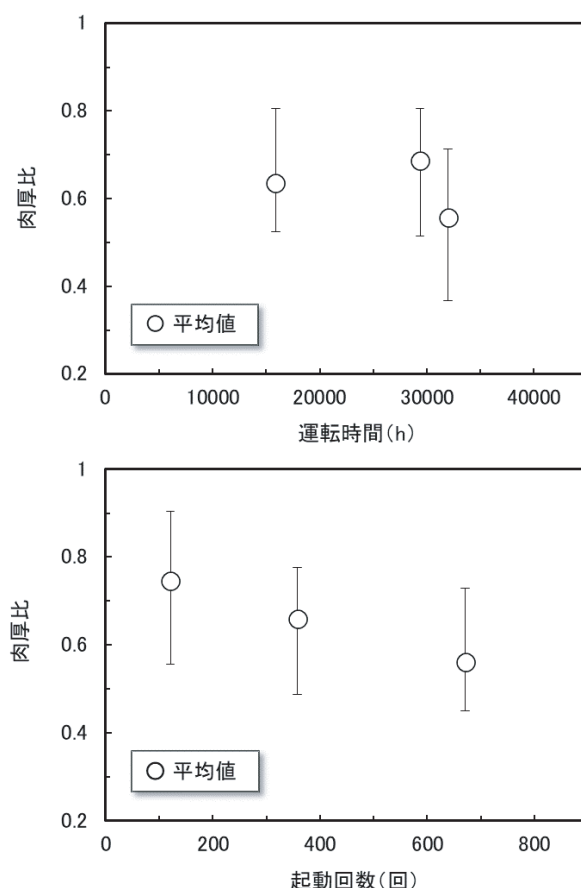
第5図 フレキ肉厚比と運転時間/起動回数の関係

値/設計値)と各供試材の運転時間/起動回数の関係を第5図に示す。肉厚比の分布および平均値は運転時間との間に明瞭な相関は認められないのに対し、起動回数の増加に伴い減少する傾向が認められた。

実機で経年使用した燃料ガス配管を調査するとともに当該配管を用い劣化加速試験を実施した。その結果、当該配管には運転時間に依存する組織変化や酸化は認められない一方、起動回数増加に伴い擦過によるフレキ山部の減肉が進展する傾向が認められた。

以上の結果より、GT起動回数の増加に伴って燃料ガスの漏洩リスクの高まりが懸念されることから、従来、基本であった運転時間管理では十分でなく、当該配管には起動回数を重視した寿命管理が推奨される。このように、電源構成の変化によって発電設備の損傷形態や速度が変わる可能性があることから、運用変化に応じて劣化評価が必要と思われる。
