中部電力

高経年太陽電池パネルの劣化評価

20年以上使用した太陽電池の評価

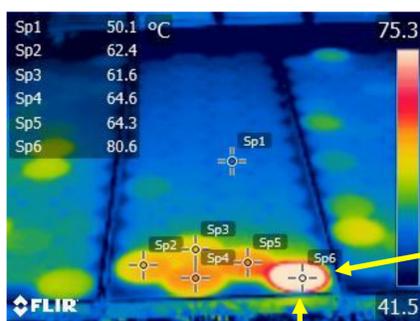
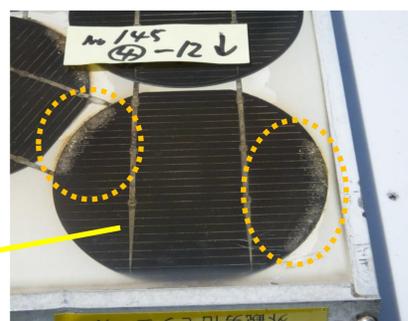
ホットスポットの測定事例

- 性能低下はいずれも20%程度で、標準的な性能低下率（1年あたり約1%）と同等でした。
- 発熱調査では約半数にホットスポット^{※3}が確認され、電極の腐食が主な原因と分かりました。
- EL（エレクトロルミネッセンス）検査^{※4}では、腐食部分の画像に暗部が確認されました。
- 電子顕微鏡観察では、セル^{※5}と電極（Ag）の間に電気伝導度を低下させる物質（酸化鉛：PbO）が確認され、これによりホットスポットが発生したことが推測されました。

実物写真
腐食が見られる

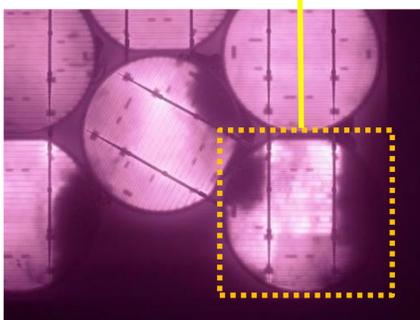
EL画像
暗い部分 = 劣化箇所
