変圧器の鉄心飽和現象に関する検証

配電線工事時に発生した。謎の停電事象を解明しました。

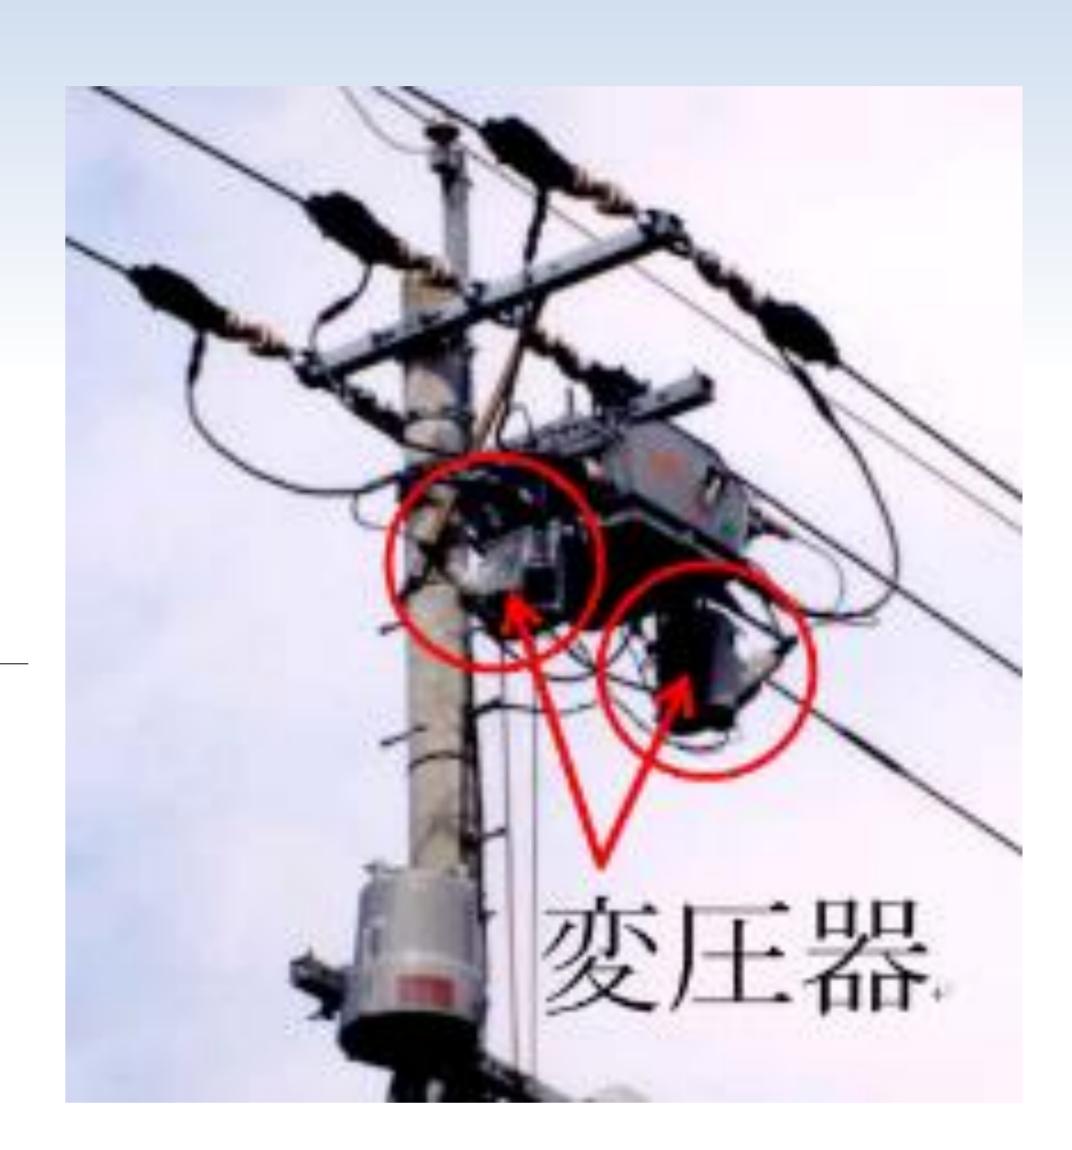
- 配電線工事を行うため、工事区間の停電操作を行ったところ、本来、発生してはいけない、配電線全体が停電してしまう事象が発生しました。
- 不要な停電発生により、お客さまにご迷惑をおかけすることから、類似事象の発生を防止するため、原因の解明を行いました。
- ◎ 以下の条件が重なると、これまで想定していなかった 変圧器の鉄心飽和事象が発生します。
 - ①工事停電操作を1線ずつ行う。
 - ②工事停電区間内に変圧器が存在する。
 - ③工事停電区間内に一定量の静電容量(ケーブル等) が存在する。

鉄心飽和事象が継続発生することで、変電所の地絡過電圧リレーは故障が発生していると 判断し、リレーが不必要動作するため、停電が発生します。

- これまで想定していなかった、配電系統での変圧器の鉄心飽和事象を解明しました。
- 変圧器とケーブルなどが混在する工事区間では、3線一括で停電操作を行う事により 類似事象の発生を防止します。

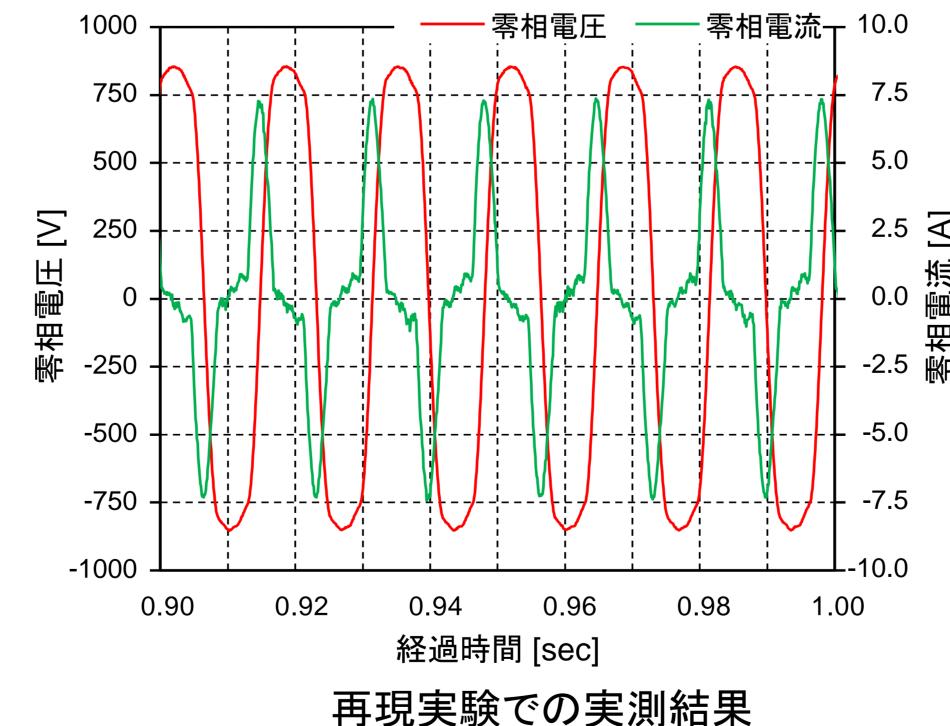
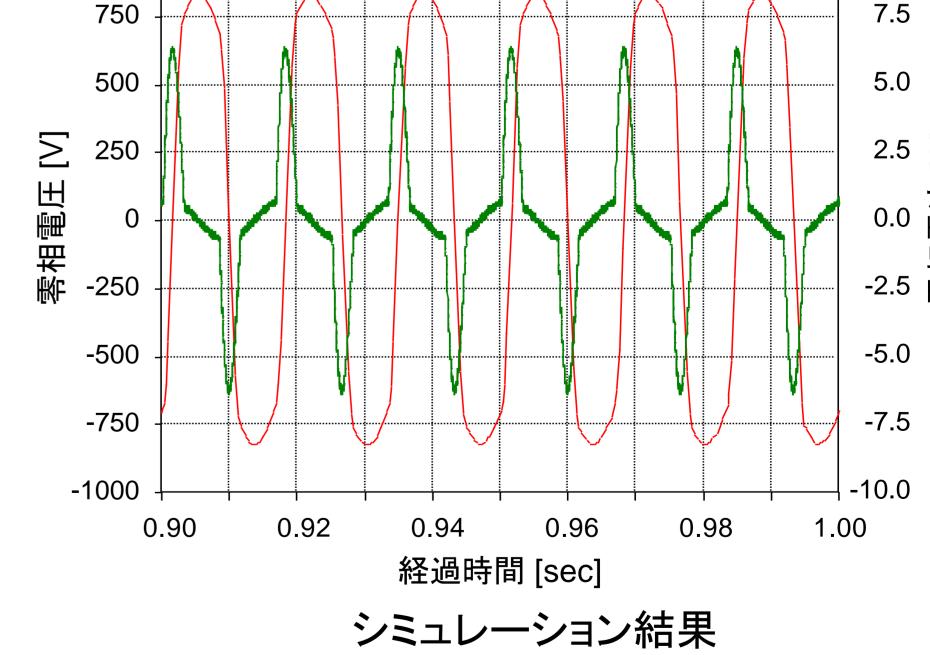
零相電圧・電流の再現実験での実測結果とシミュレーション結果

原因不明の配電線の停電事象に対し、工務部門と配電部門で協調して現場測定を行い、また 6.600Vを用いた再現実験とシミュレーションにより、発生原因を解明して、再発防止を図りました。
