# 現場を支える化学分析技術

## 電磁接触器の不具合

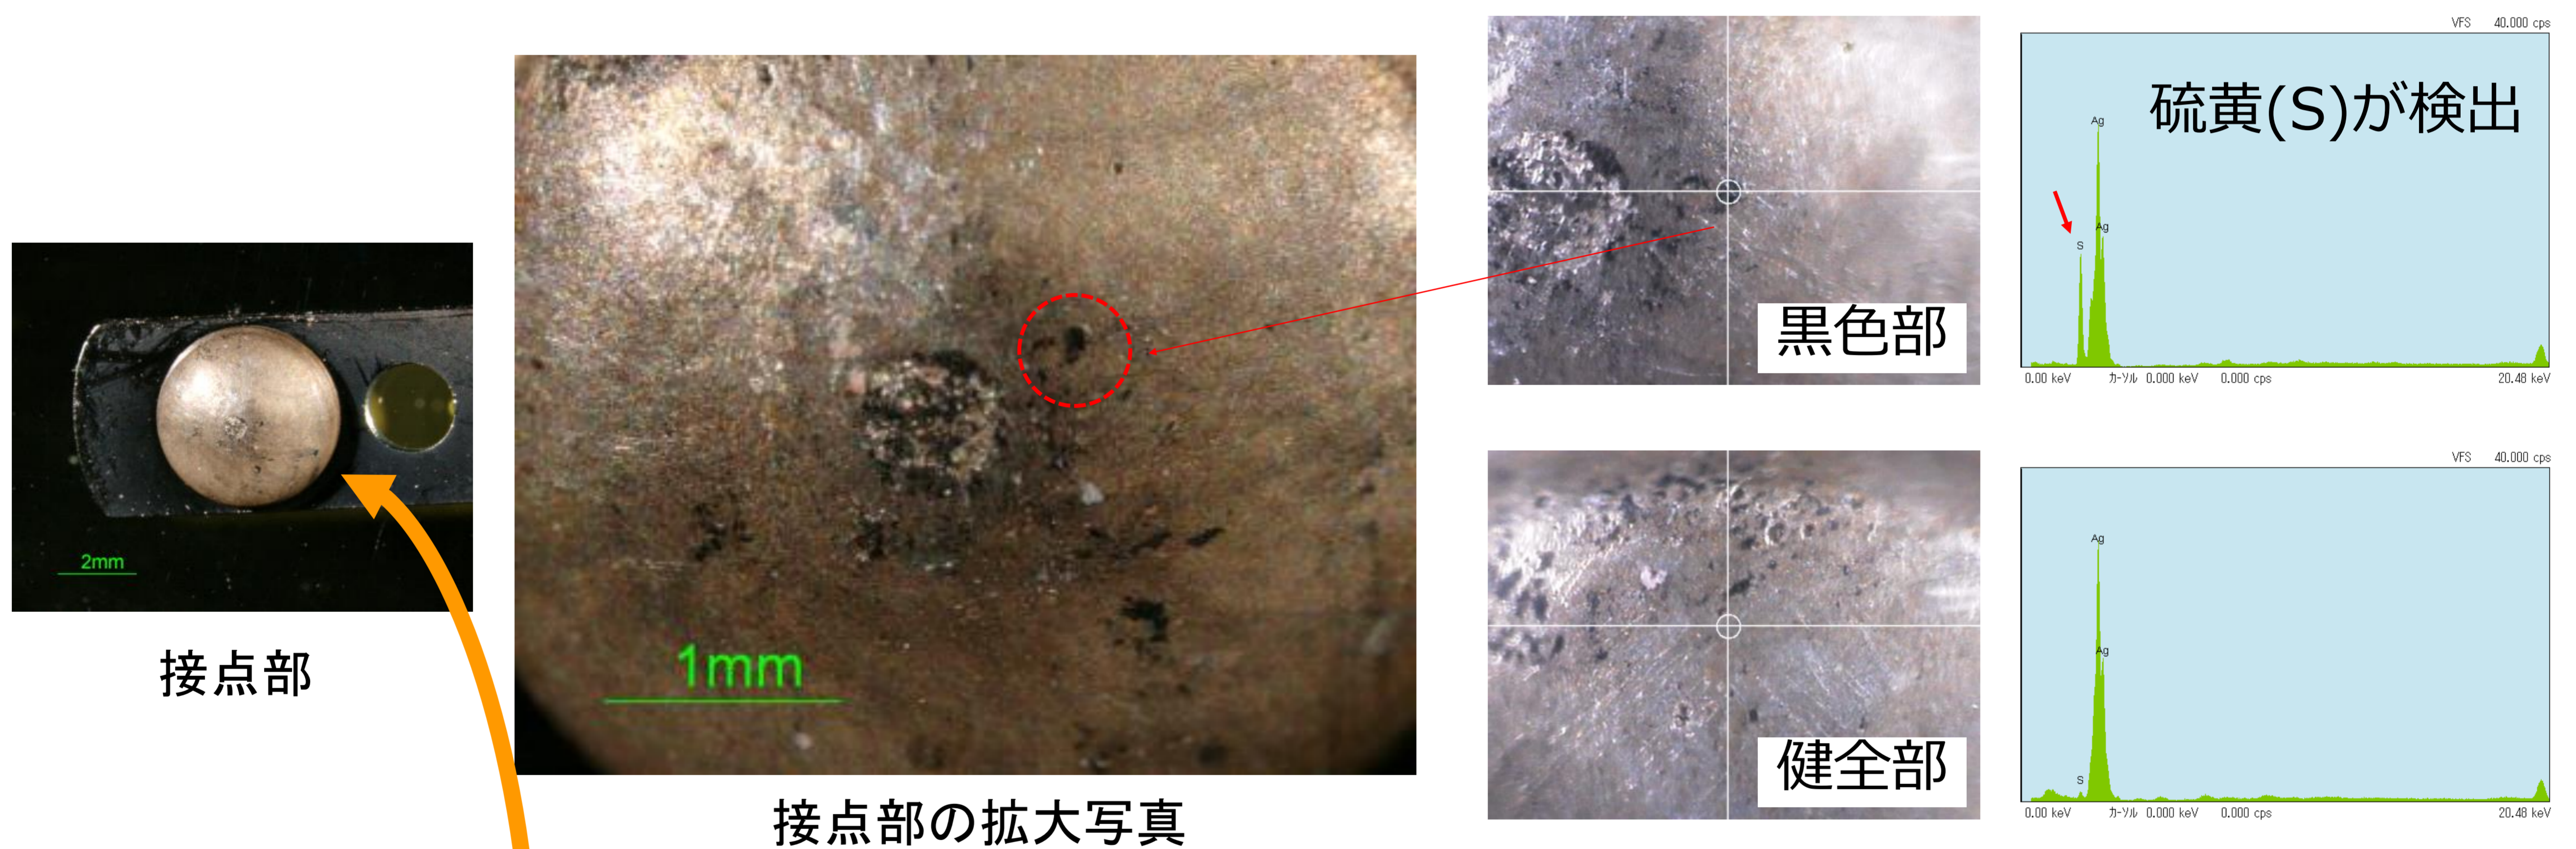
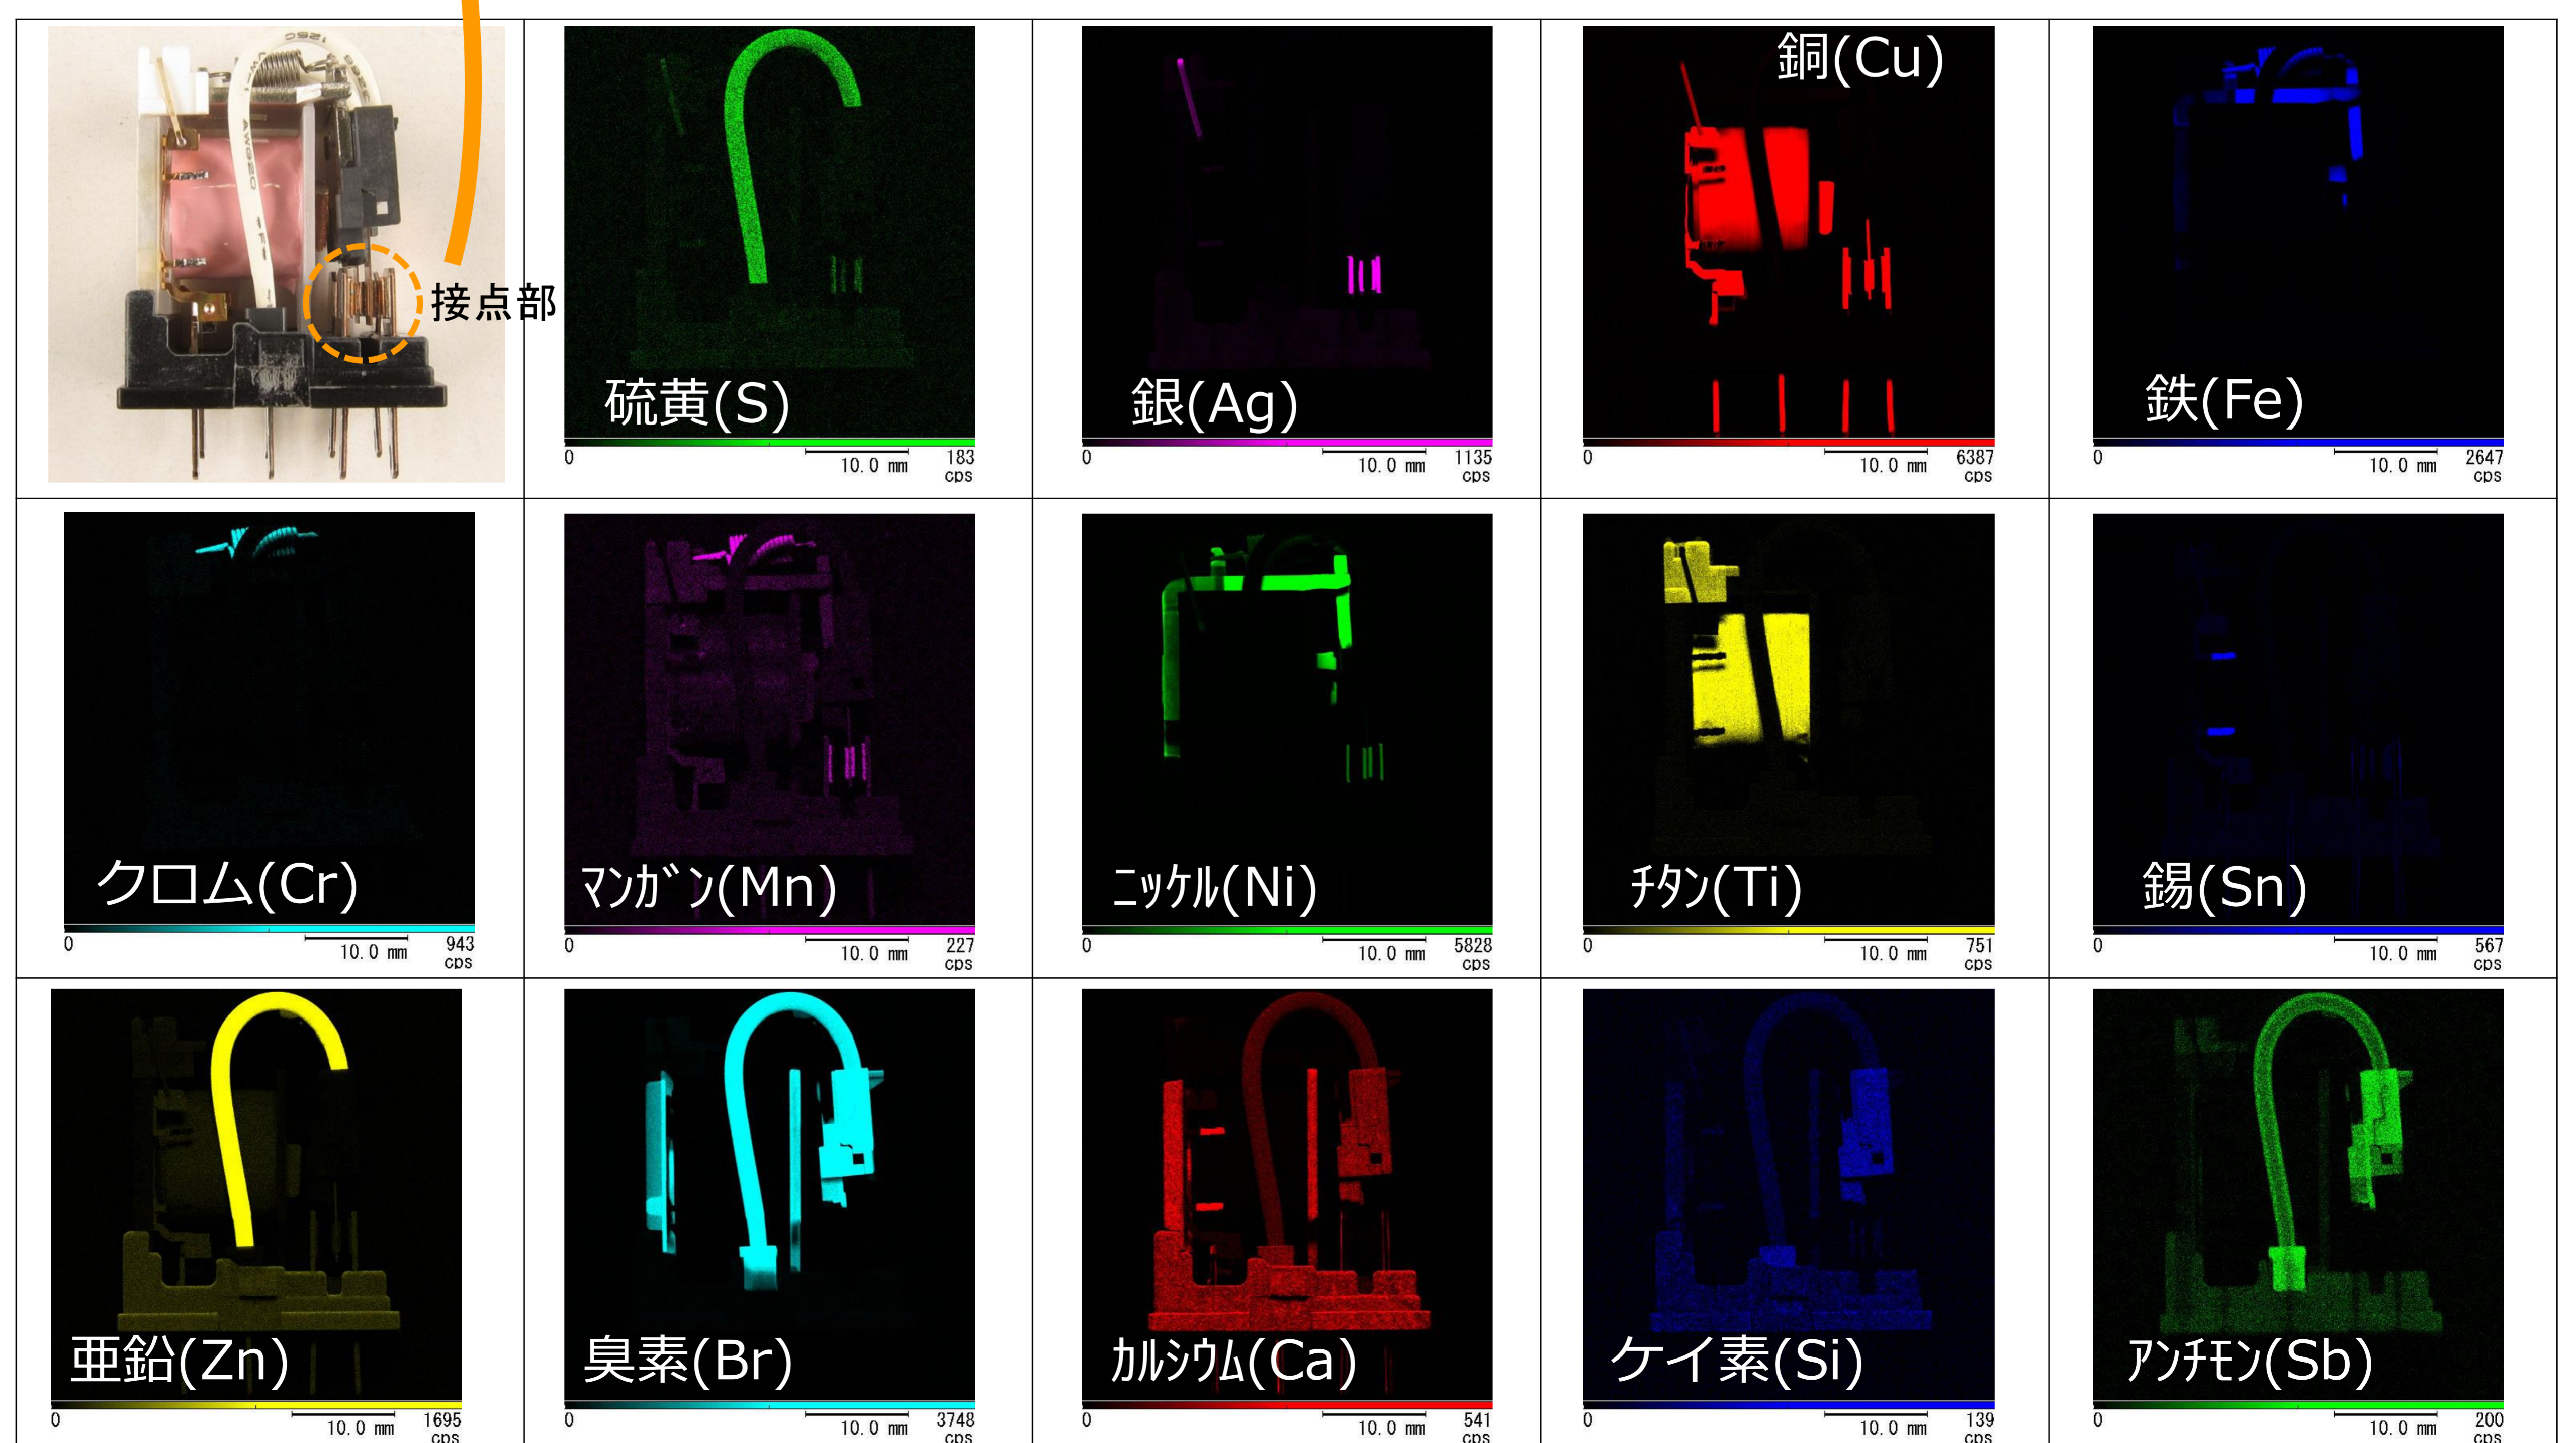
- ▶ 接点表面の黒変部分の分析により、硫黄が付着している事が確認されました。また、電磁接触器全体のマッピングにより、どのような元素を含む部品が使用されているかが判ります。

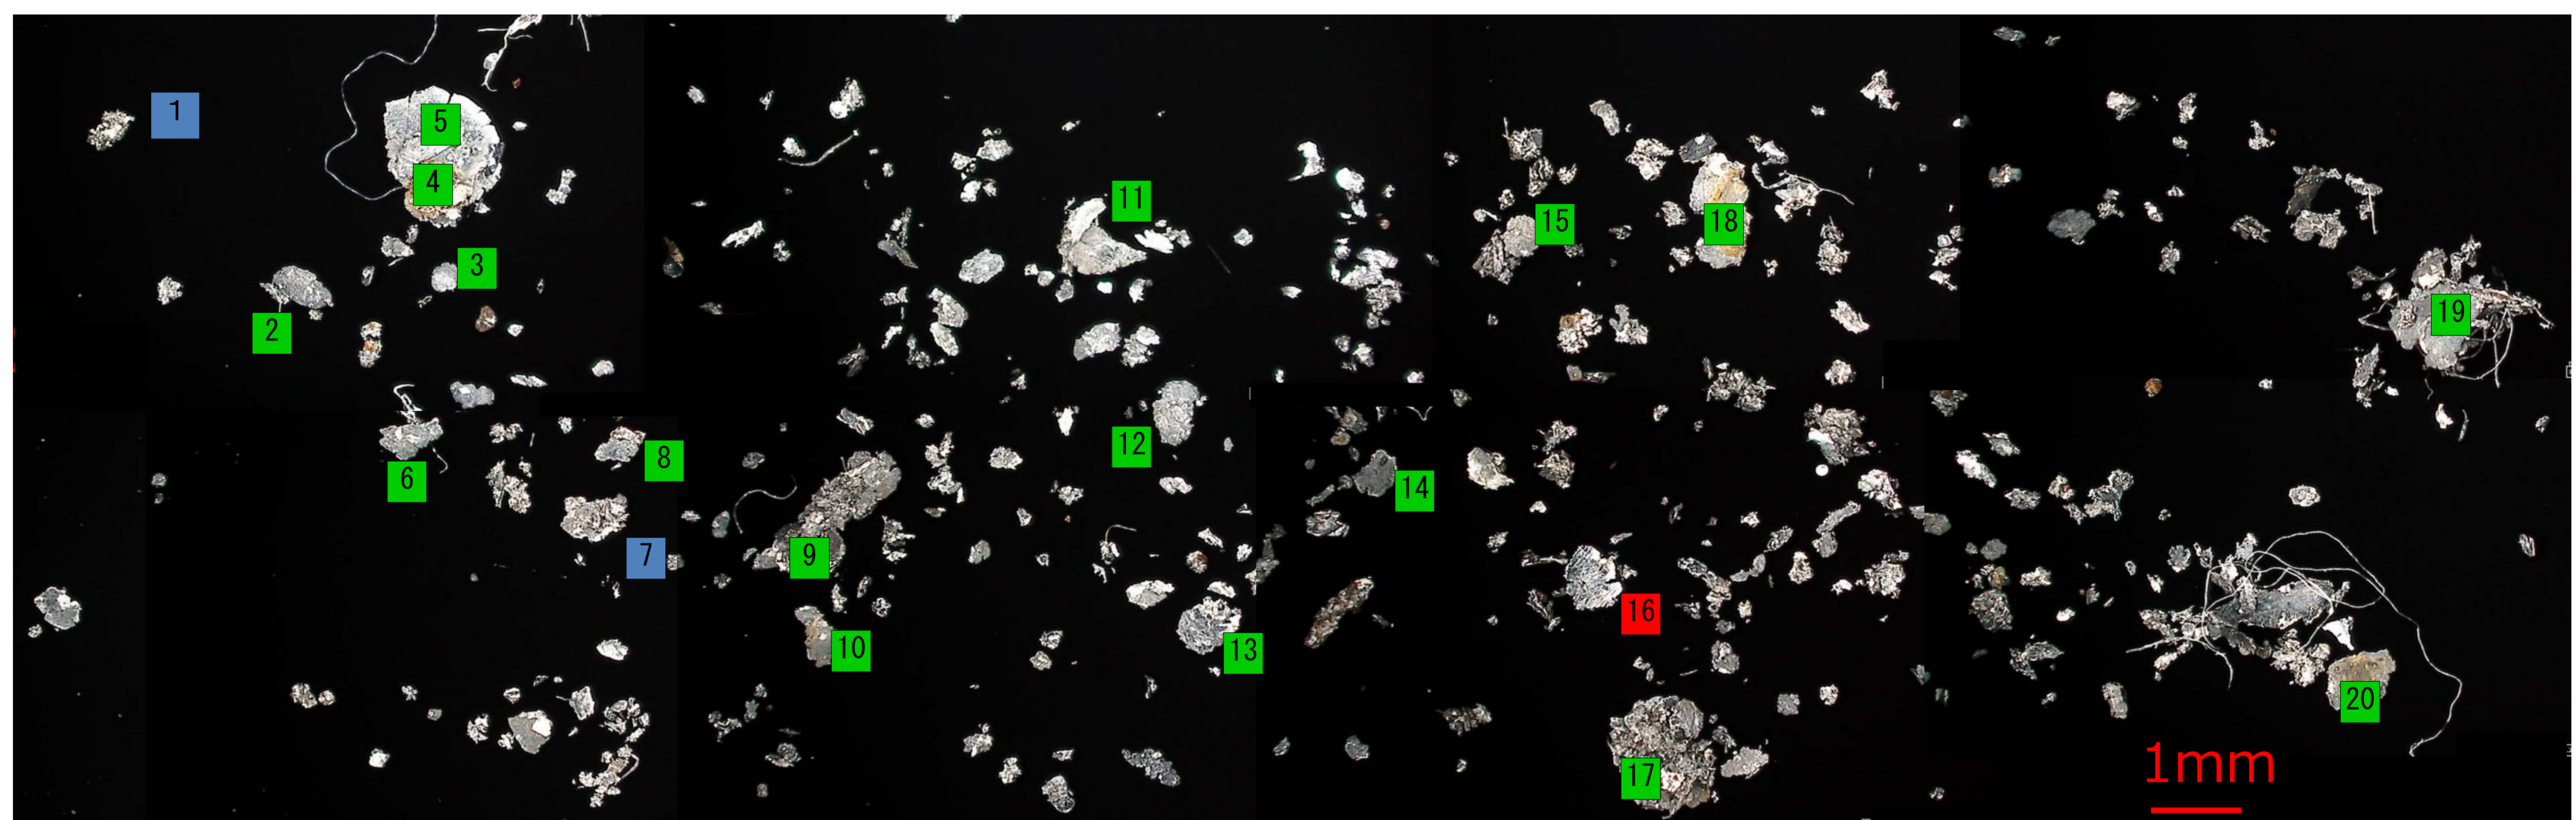
- 潤滑油のストレーナで、金属光沢を持つ異物が確認されました。
- 個別粒子の分析により、軸受（SUJ3を含む）の損傷を明らかにしました。

■ SUJ3相当 ■ SC45相当 ■ 不明
