# バイオマス発電所など電力設備の トラブル対応に貢献する化学分析

中部電力（株） 技術開発本部 電力技術研究所 材料化学グループ

# バイオマス発電所など電力設備の トラブル対応に貢献する化学分析【発電所編】

# バイオマス発電所など電力設備の トラブル対応に貢献する化学分析【送配電編】

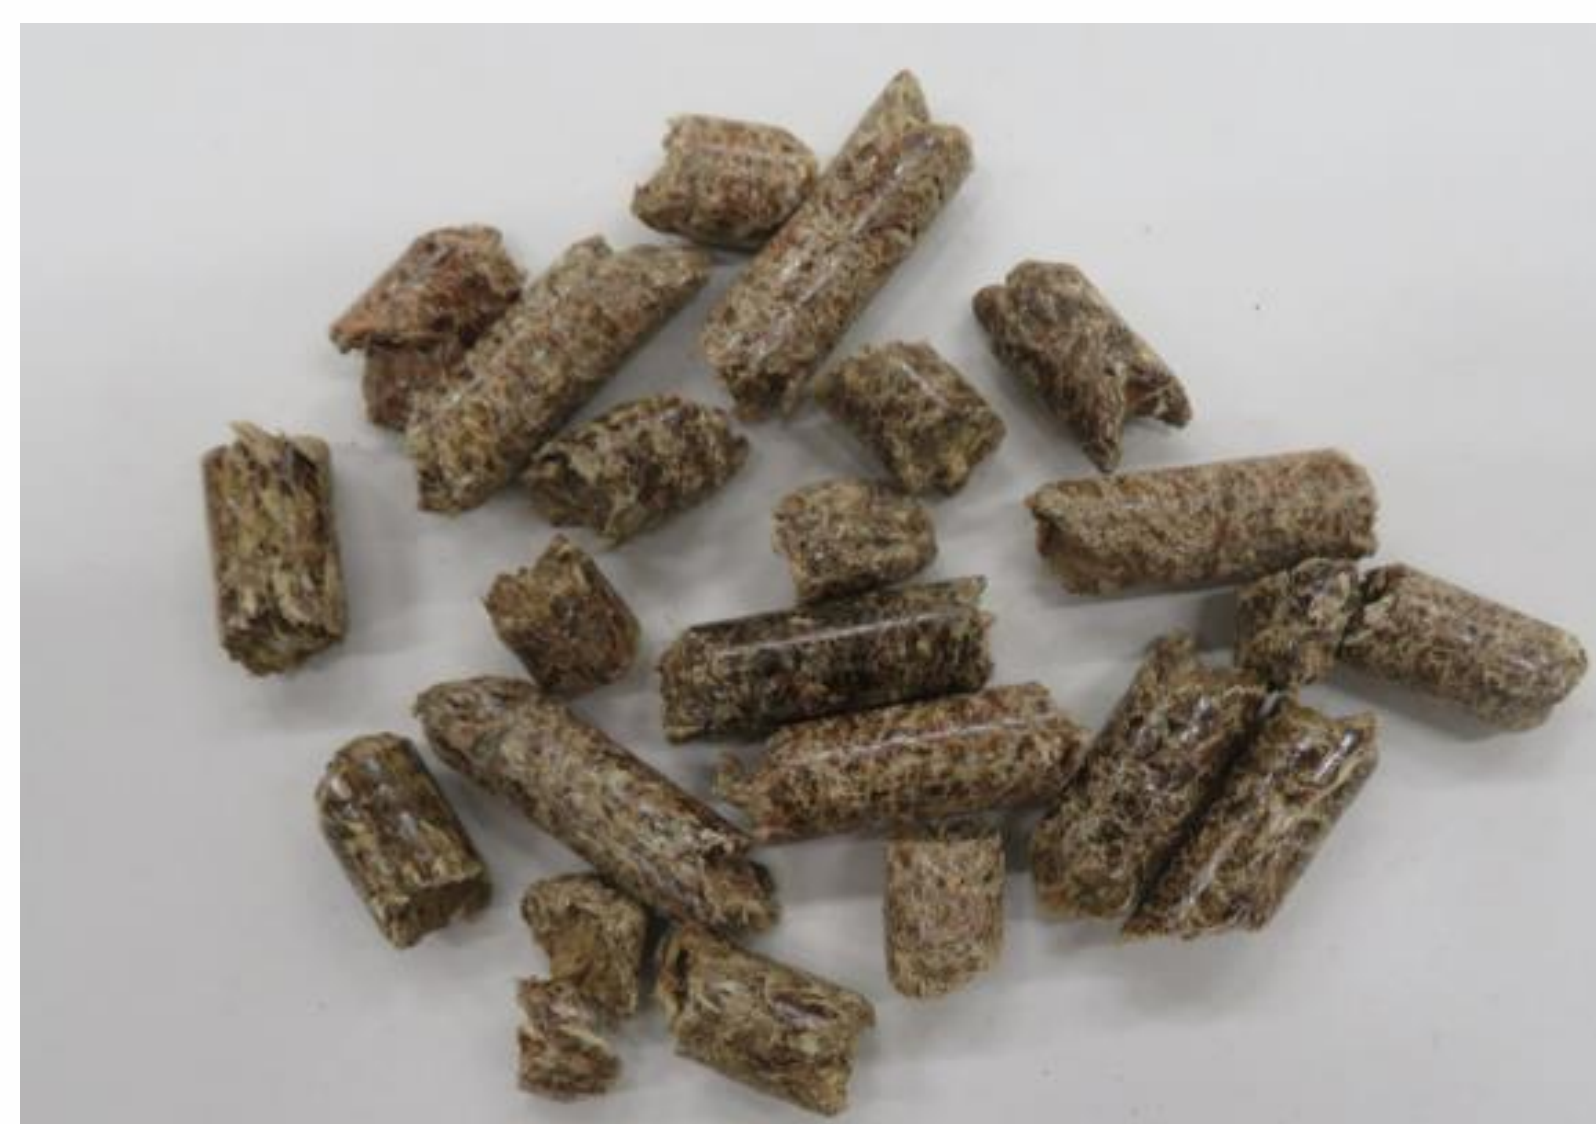
バイオマスペレットの粉碎不良が発生したため、ペレットの性状を調査しました。ペレットの硬さや壊れやすさに関係するリグニン（木材中の繊維を結びつける接着成分）の構造を調べましたが、通常のペレットと粉碎不良のペレットとで差はありませんでした。圧縮試験や吸水性試験を行ったところ、水を吸いにくい性質が粉碎不良に関係していることが分かりました。

バイオマスペレット

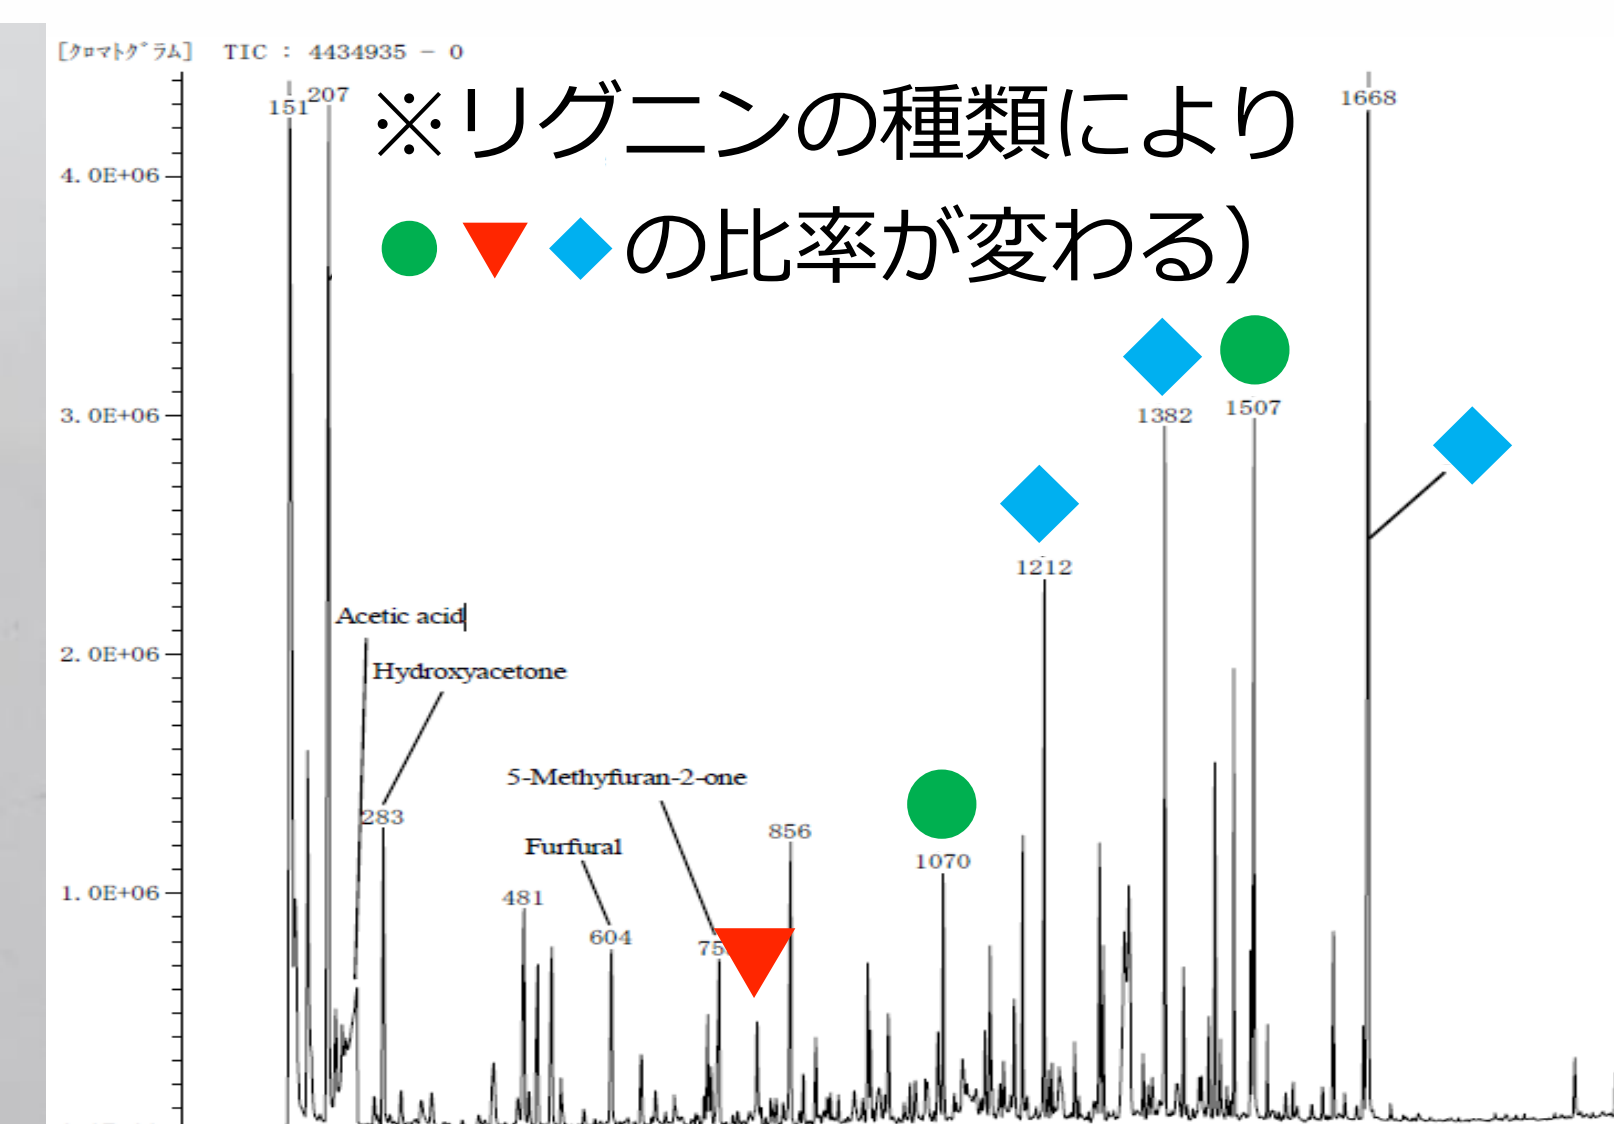
ペレットのPy-GC/MS

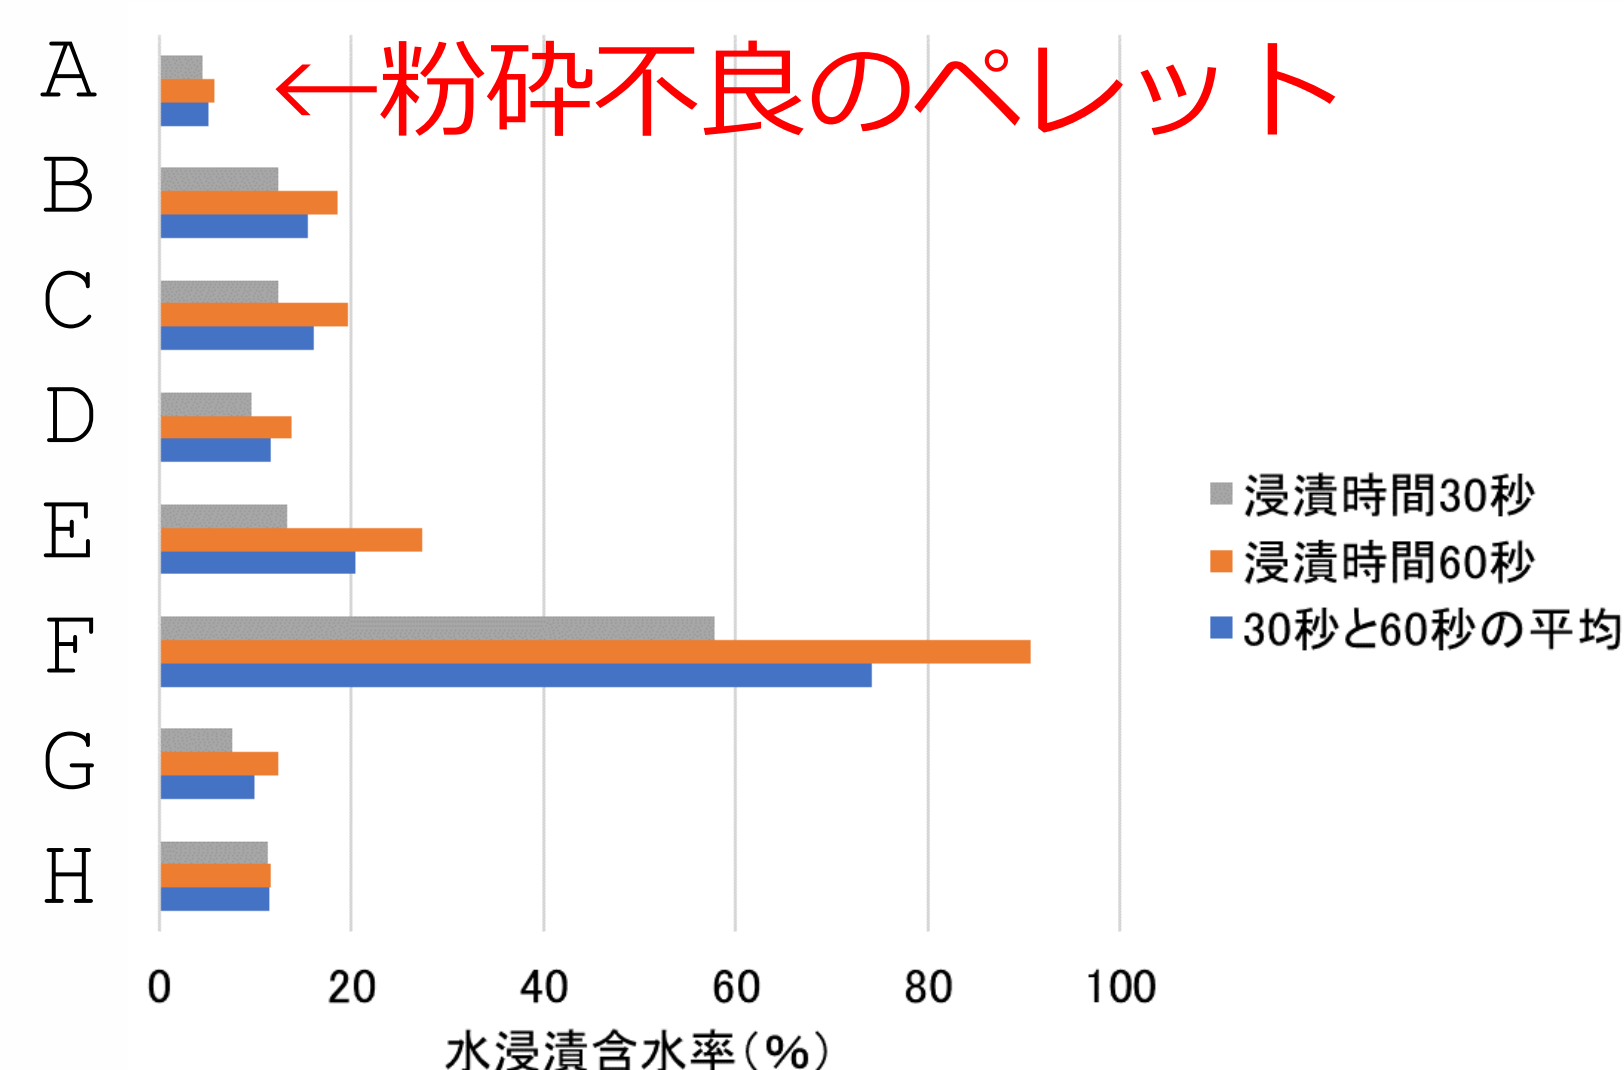
種々のペレットの吸水率測定結果

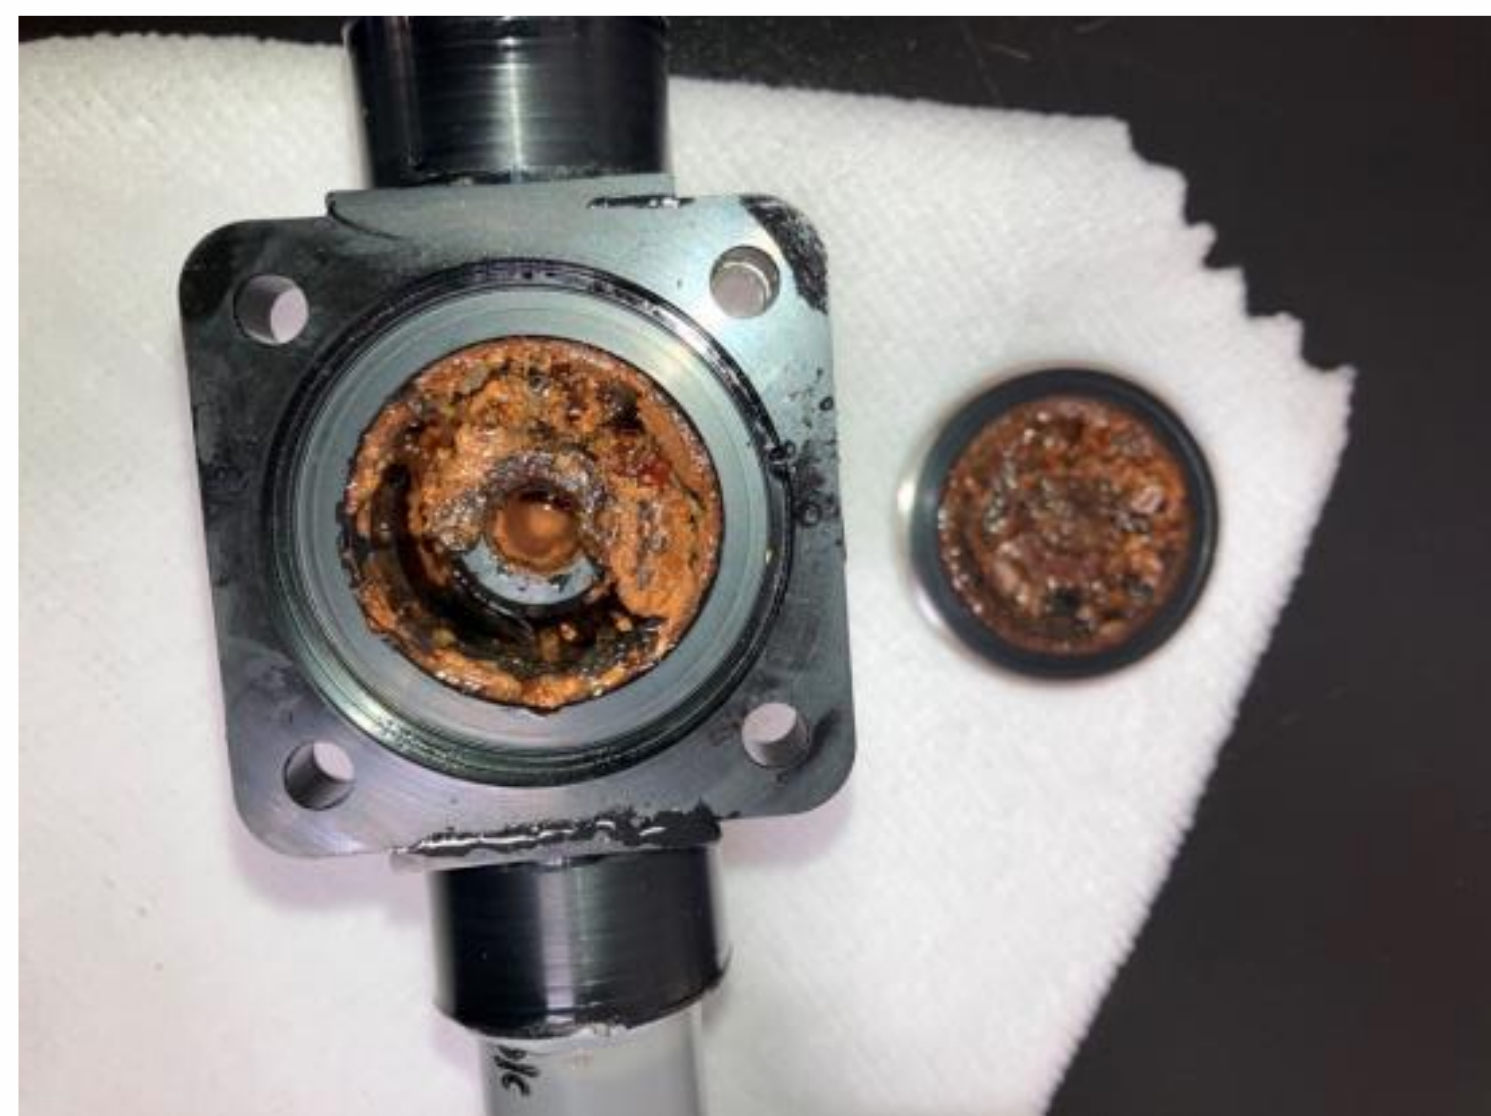
火力発電所の排水処理設備で、凝集助剤注入配管に詰まりが繰り返し発生しました。原因把握のため、閉塞物の分析を実施しました。分析の結果、閉塞物は鉄さびと凝集助剤で構成されることが確認されました。これより、配管の腐食で生じた鉄さびが薬剤により凝集して堆積し、閉塞に至ったと分かりました。

背圧弁の閉塞物

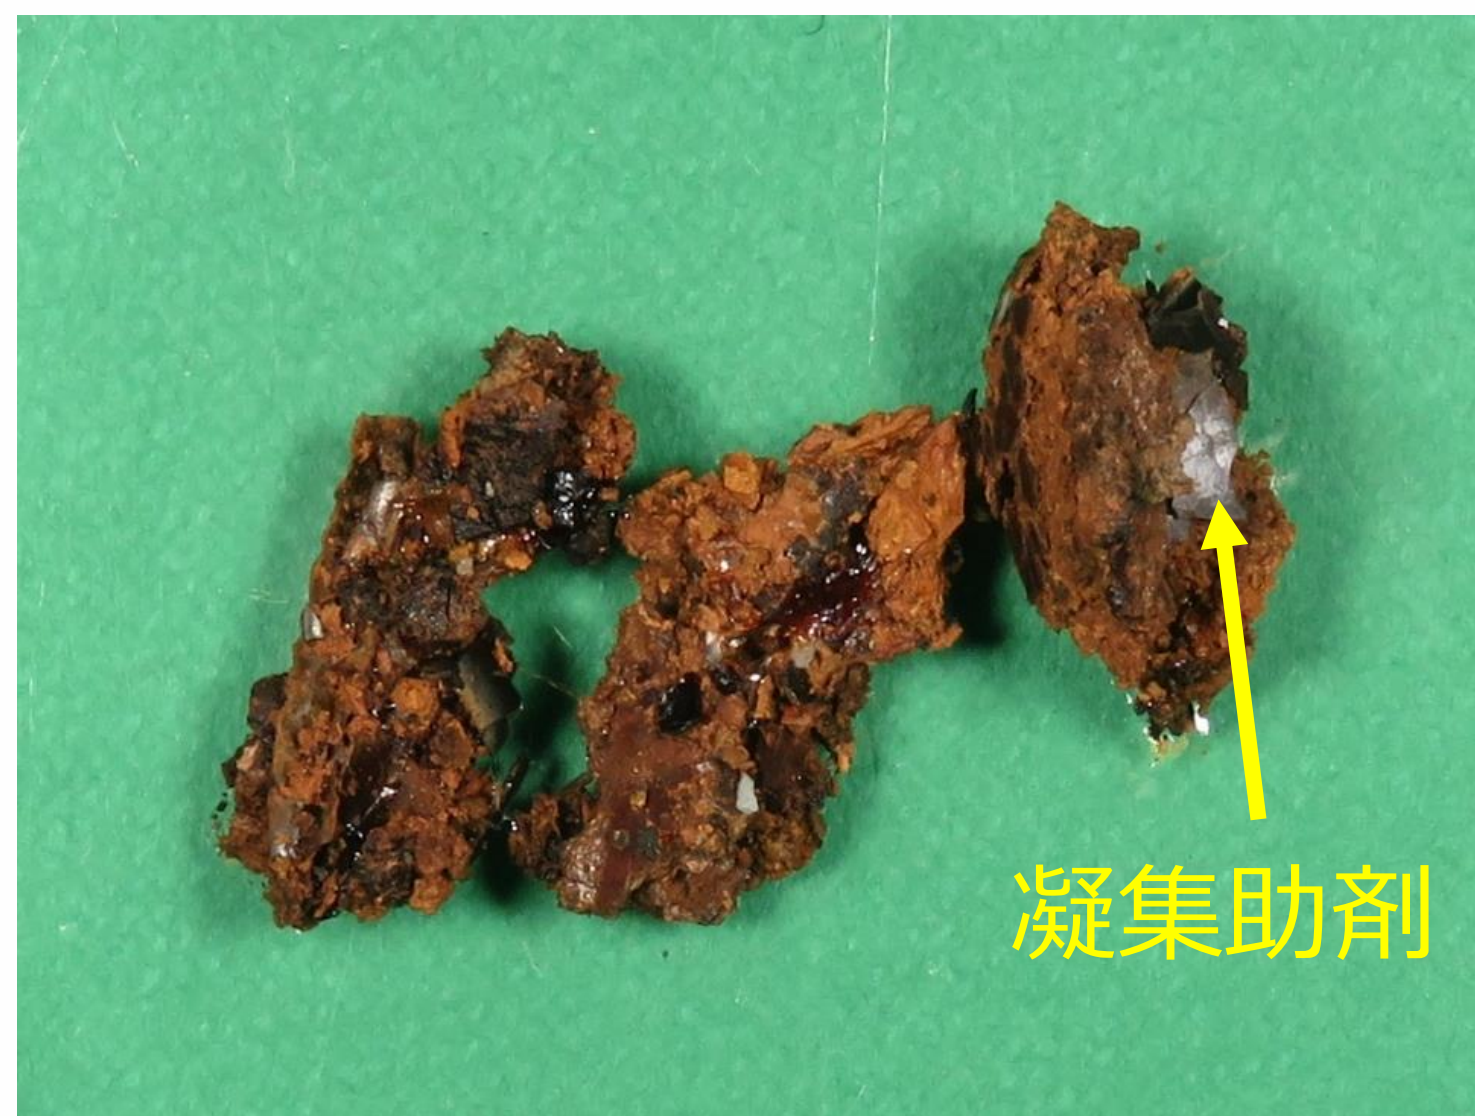
閉塞物の写真

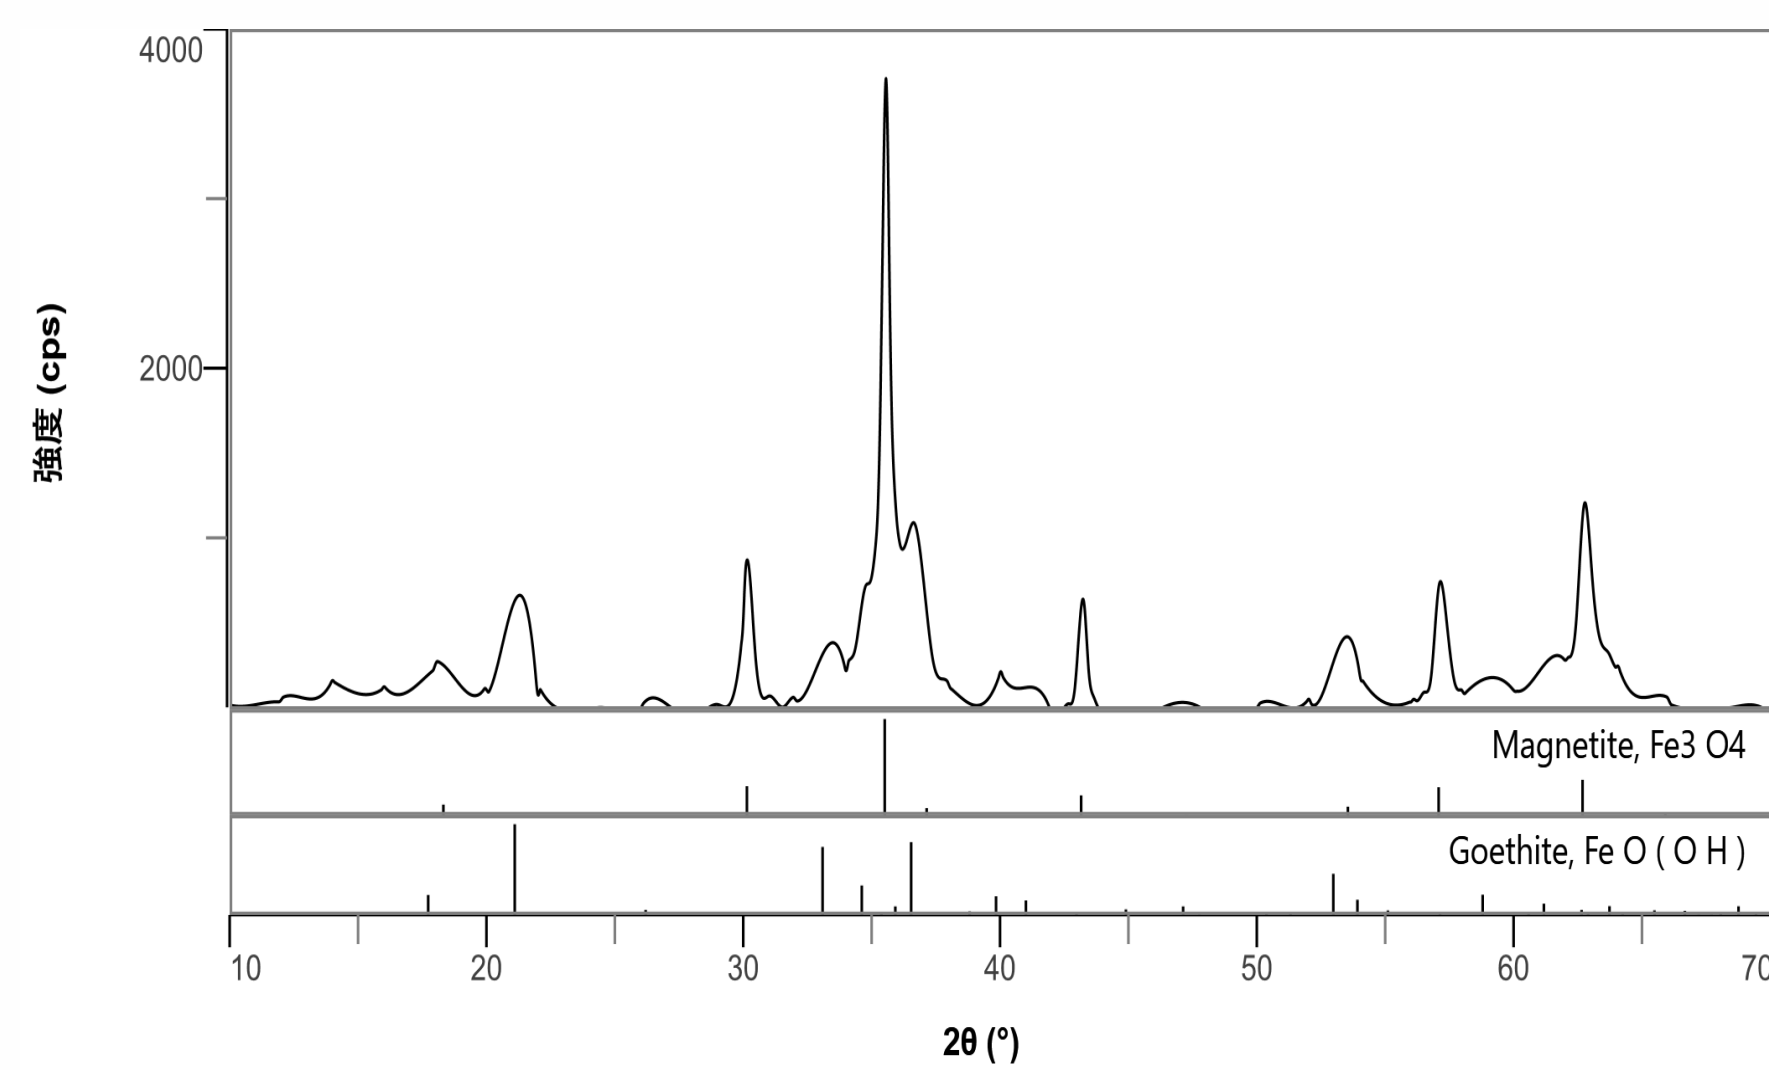
閉塞物のXRDチャート

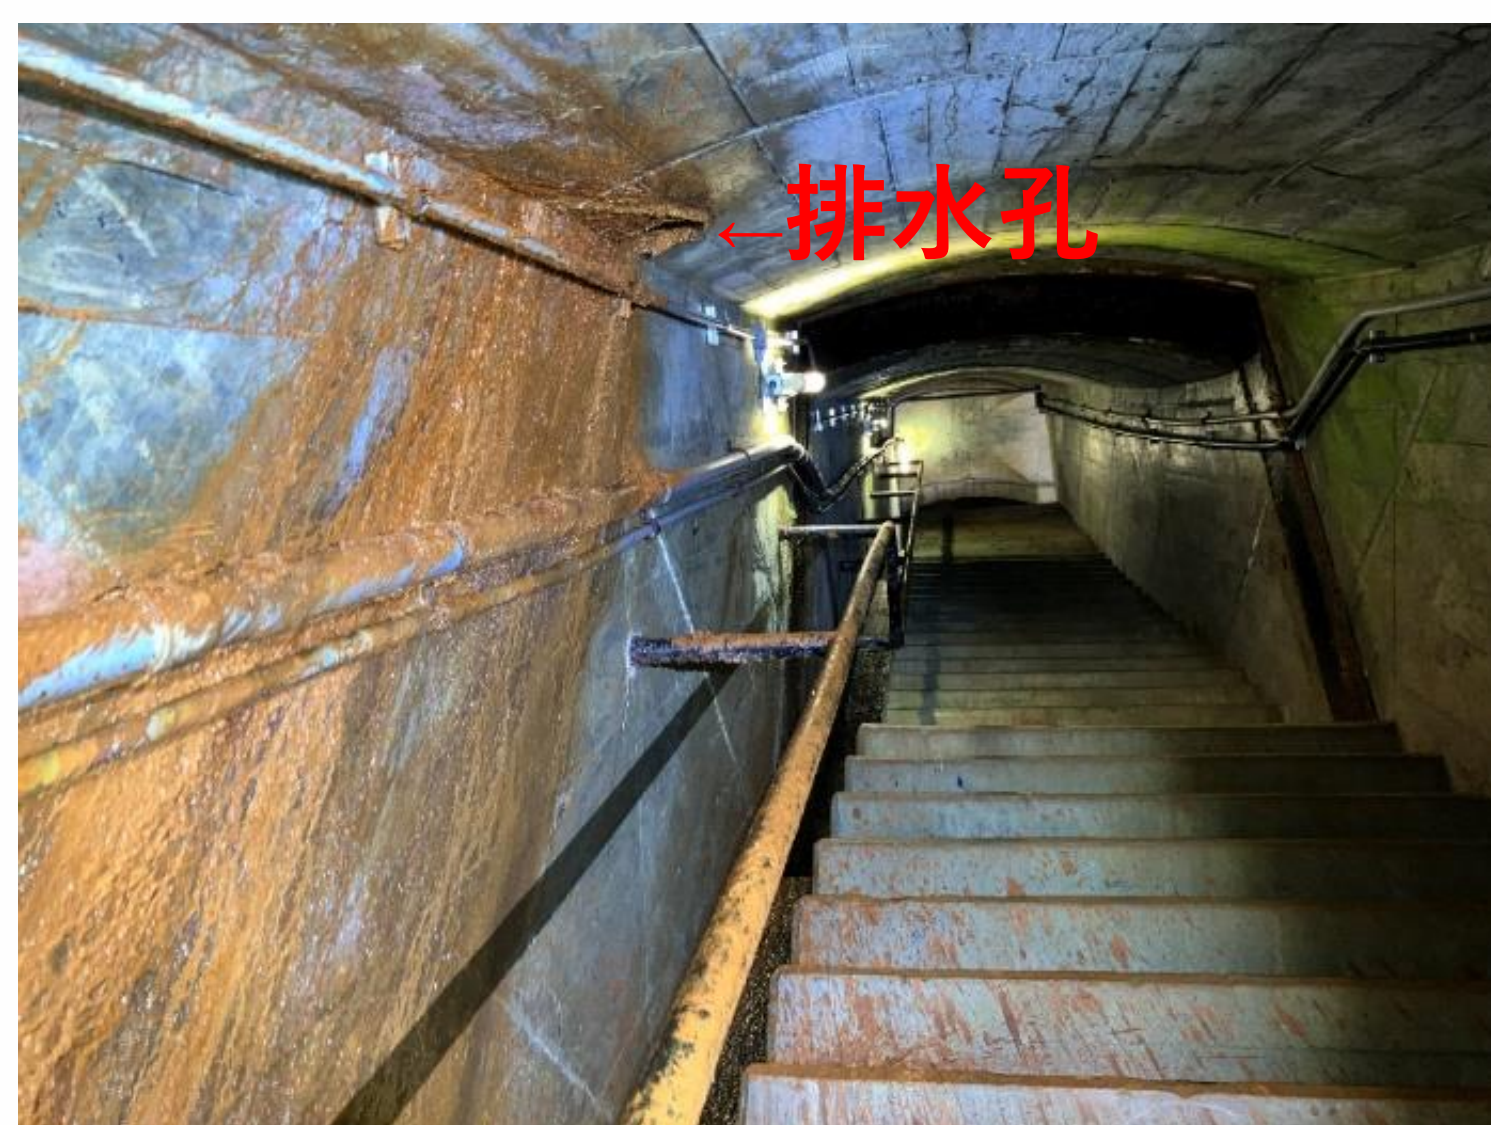
水力発電所のダム監査路排水孔から茶色の土砂様物が流出する事象が発生しました。土砂様物を分析した結果、鉄と酸素を主成分とする微細粒子で、非晶質物質であることが確認されました。これより、土砂様物は土壌中の鉄バクテリアの生成物であり、ダムコンクリート中の鉄筋の腐食生成物ではないと確認できました。

監査路の様子

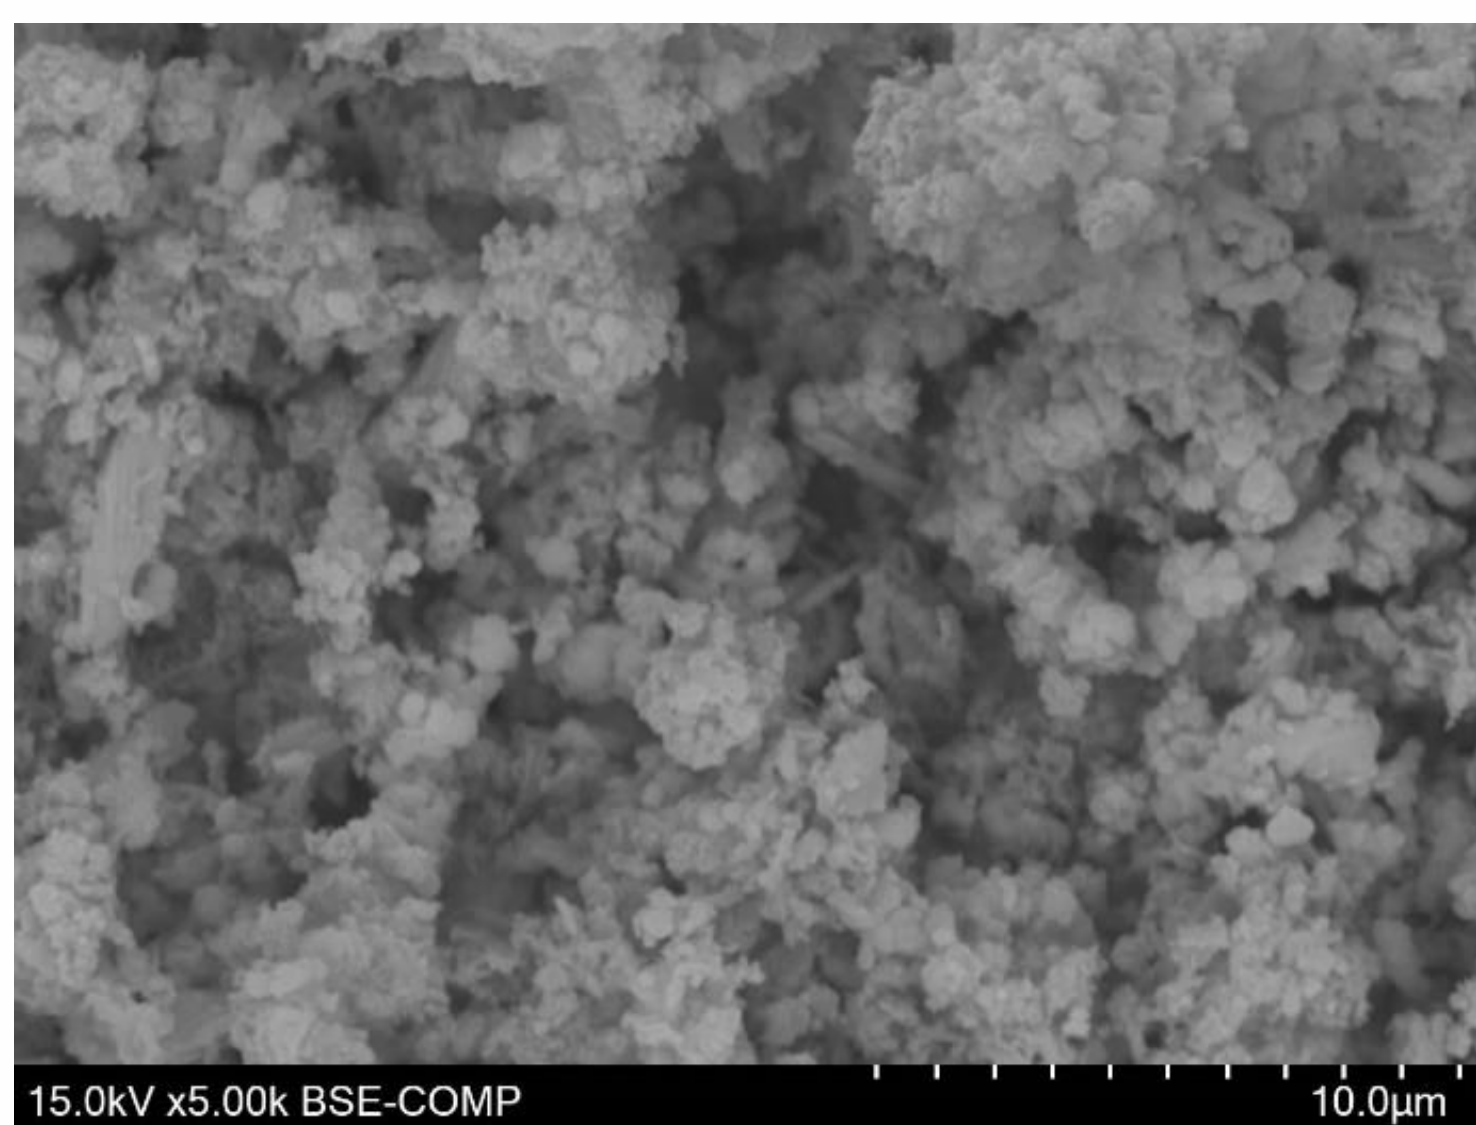
電子顕微鏡写真（丸い粒も鉄バクテリア生成物の特徴）

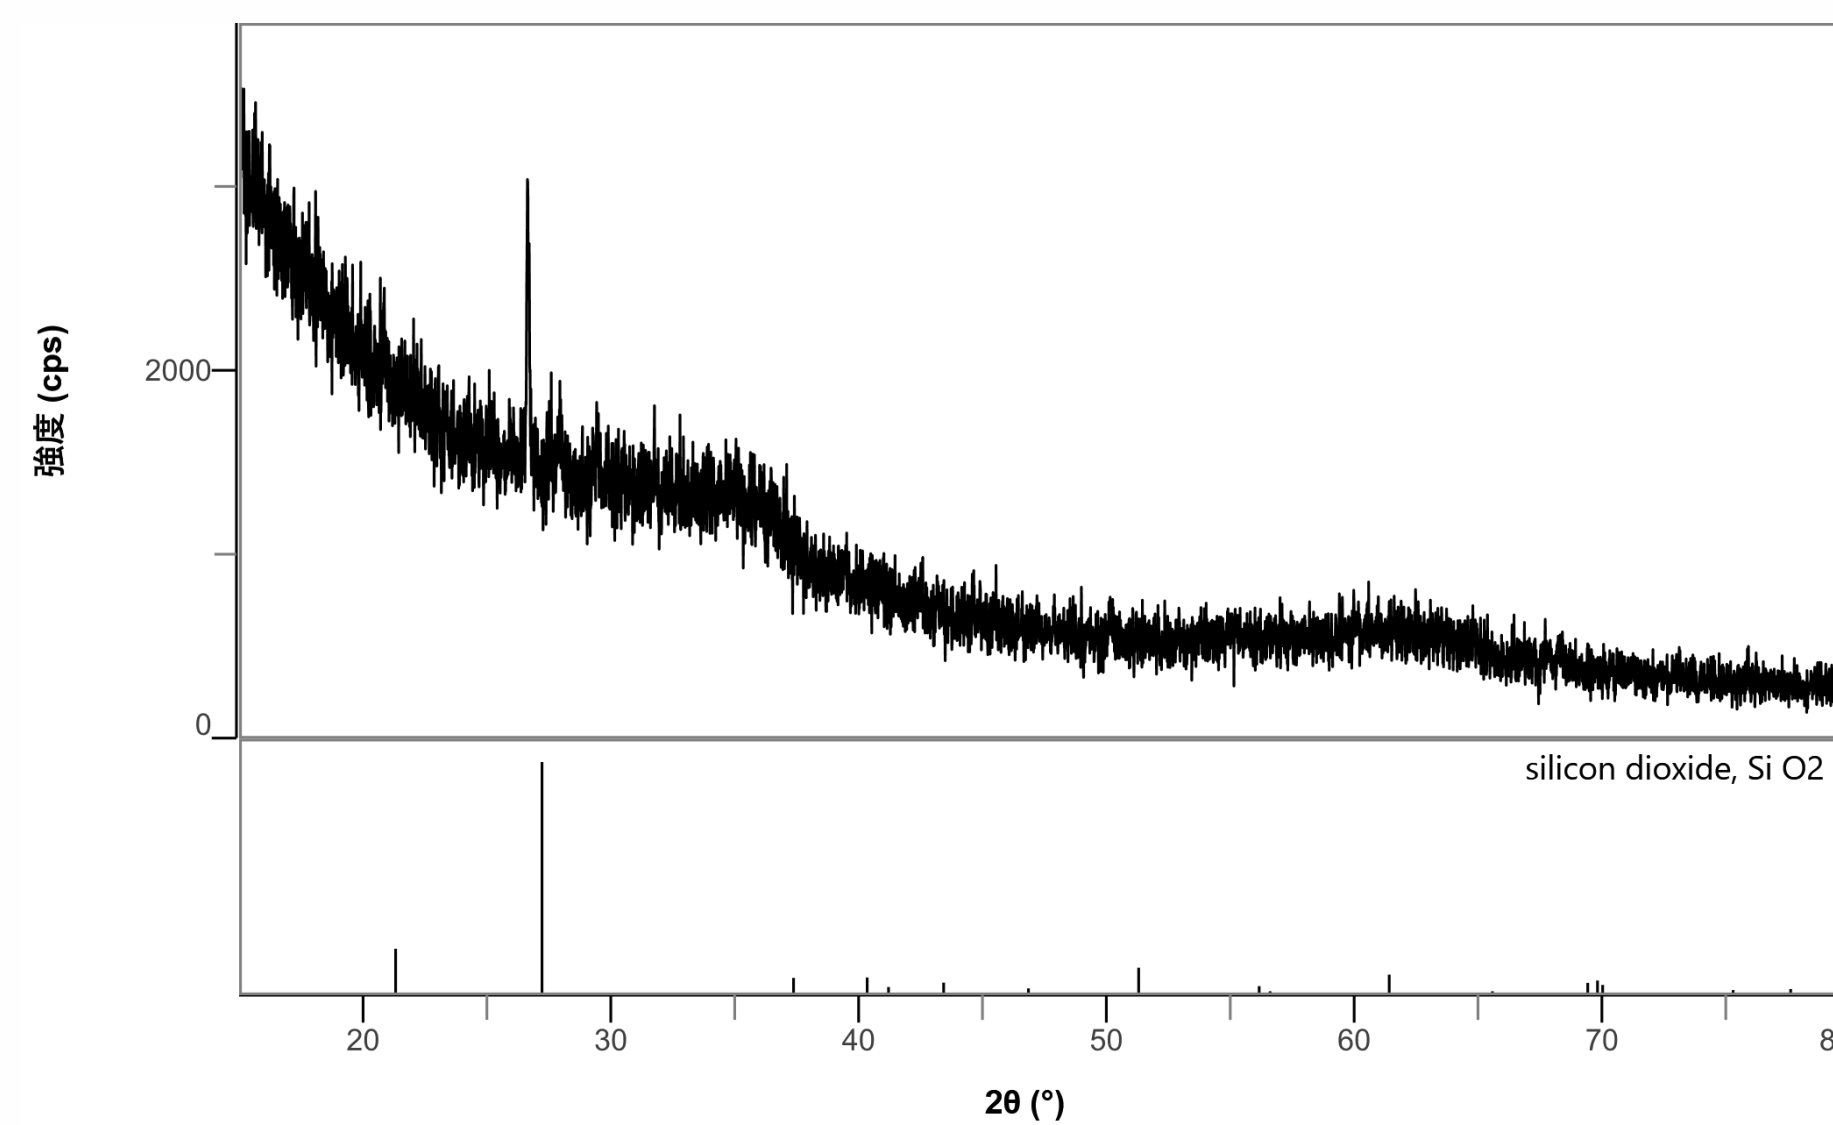
XRDチャート  
（鉄化合物のピークが無い）

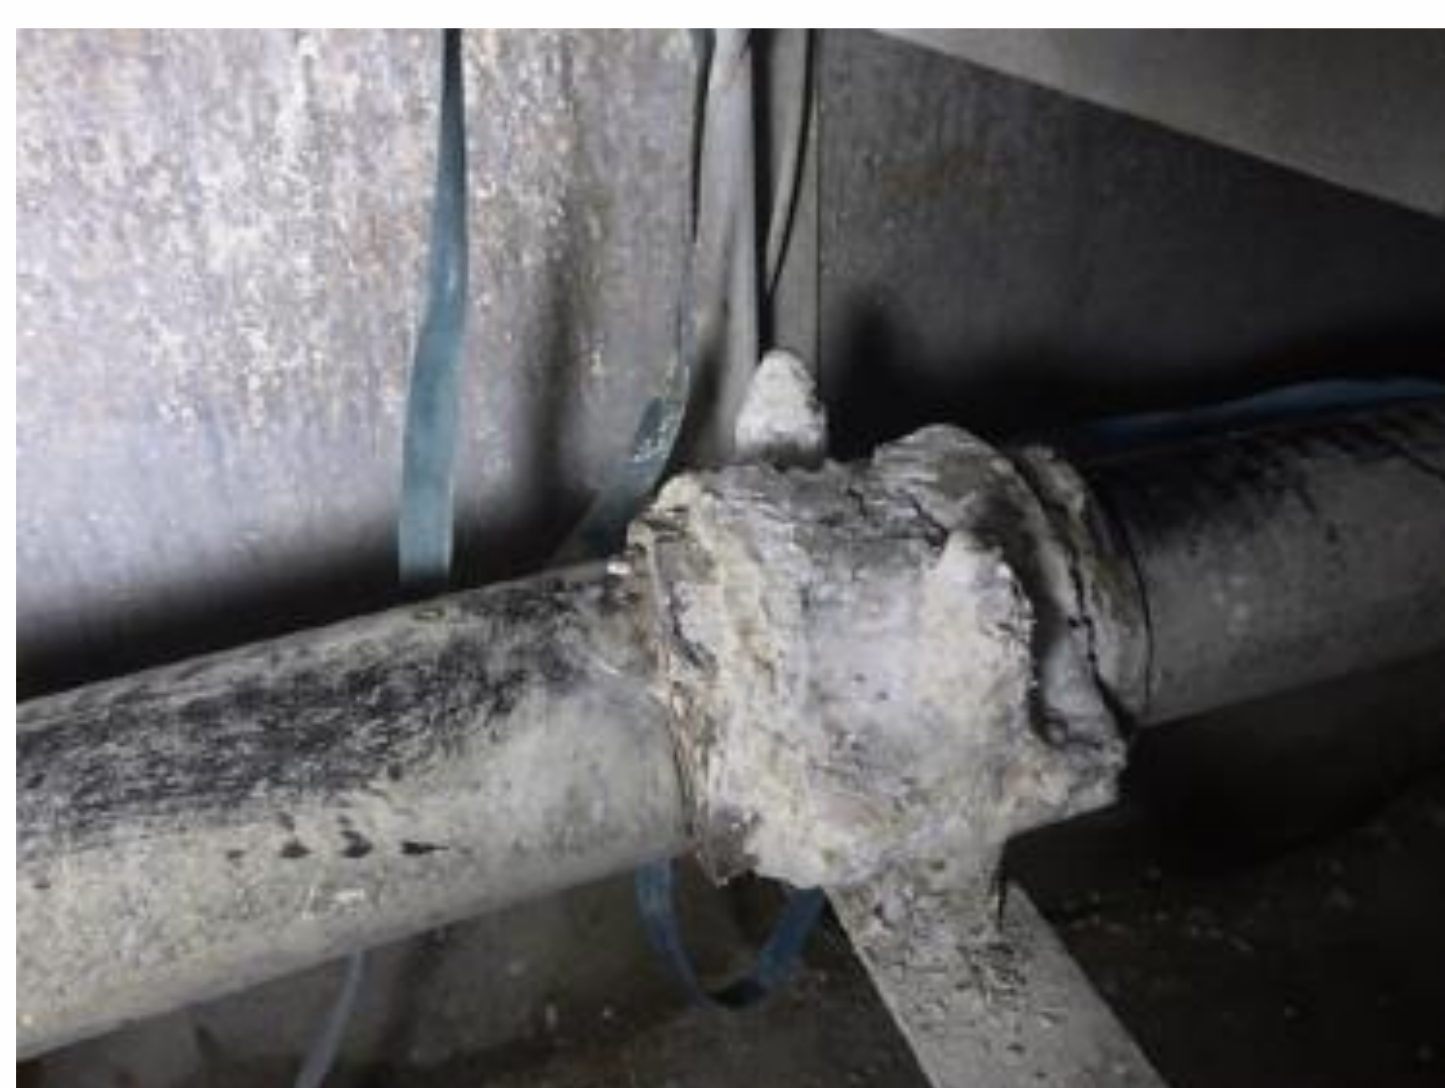
海岸に近い地中ケーブルで、支持部材のアルミ製クリートに欠損を伴う異常腐食が発生しました。原因把握のため、腐食生成物や溜水の分析を実施しました。その結果、腐食物は塩素や硫黄を含むアルミ化合物で、欠損箇所の溜水には海水成分が多く含まれると分かりました。これより、海水由来の塩素などにより不働態皮膜が壊れ、異種金属接触も影響して腐食が進行したと分かりました。

腐食したクリート

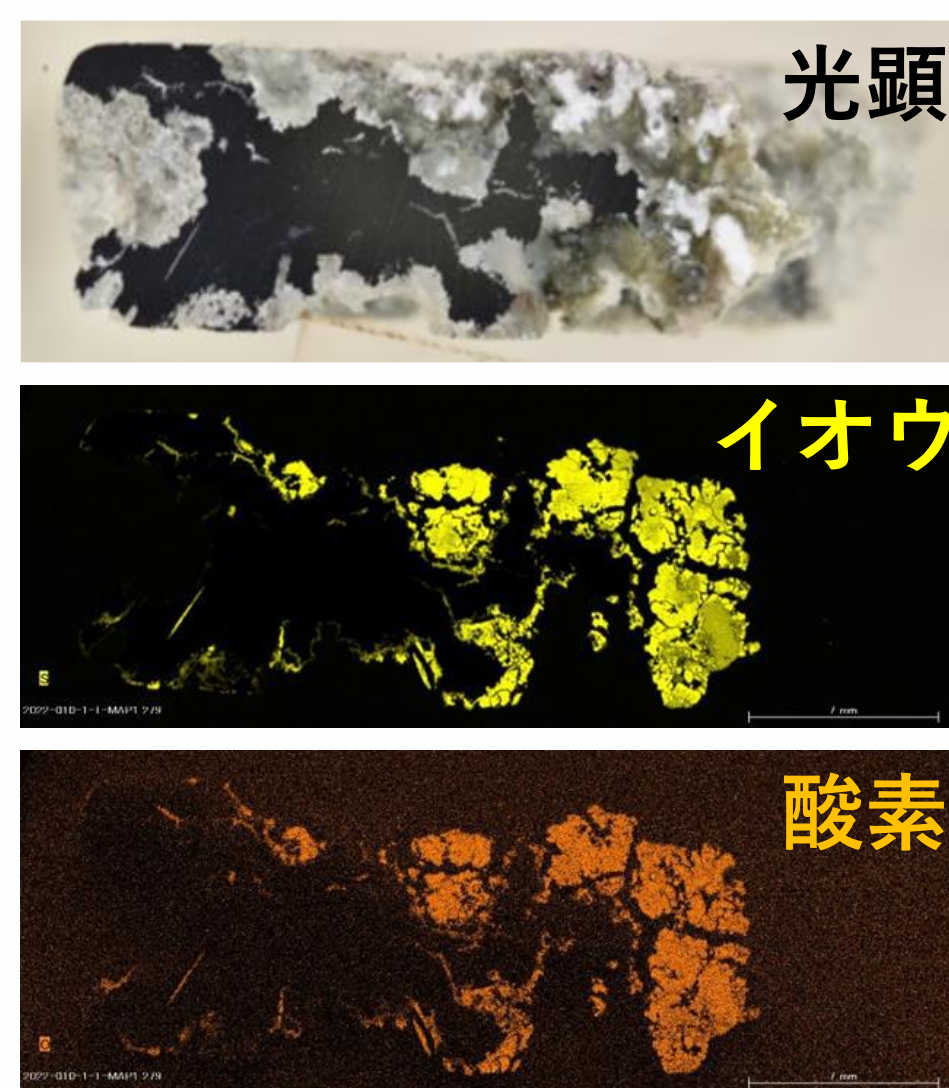
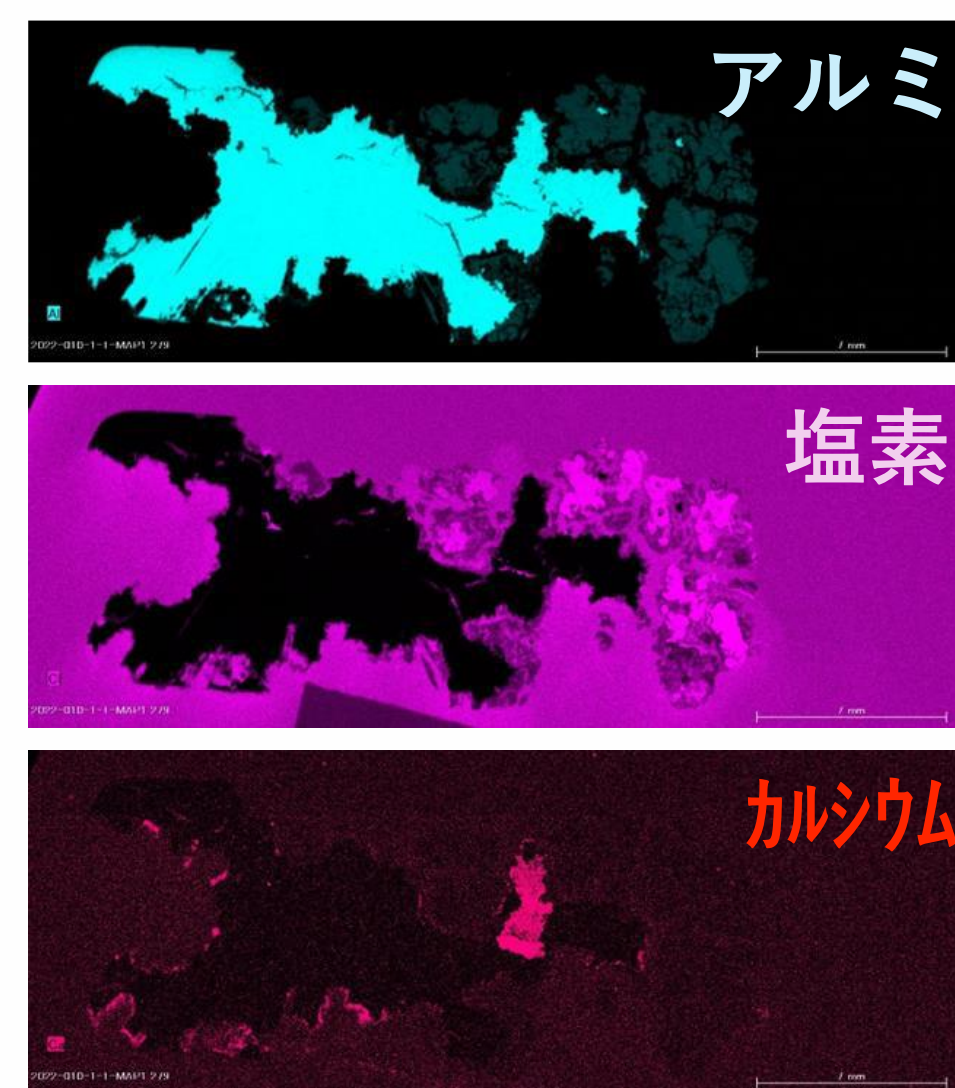
蛍光X線分析による元素マッピング

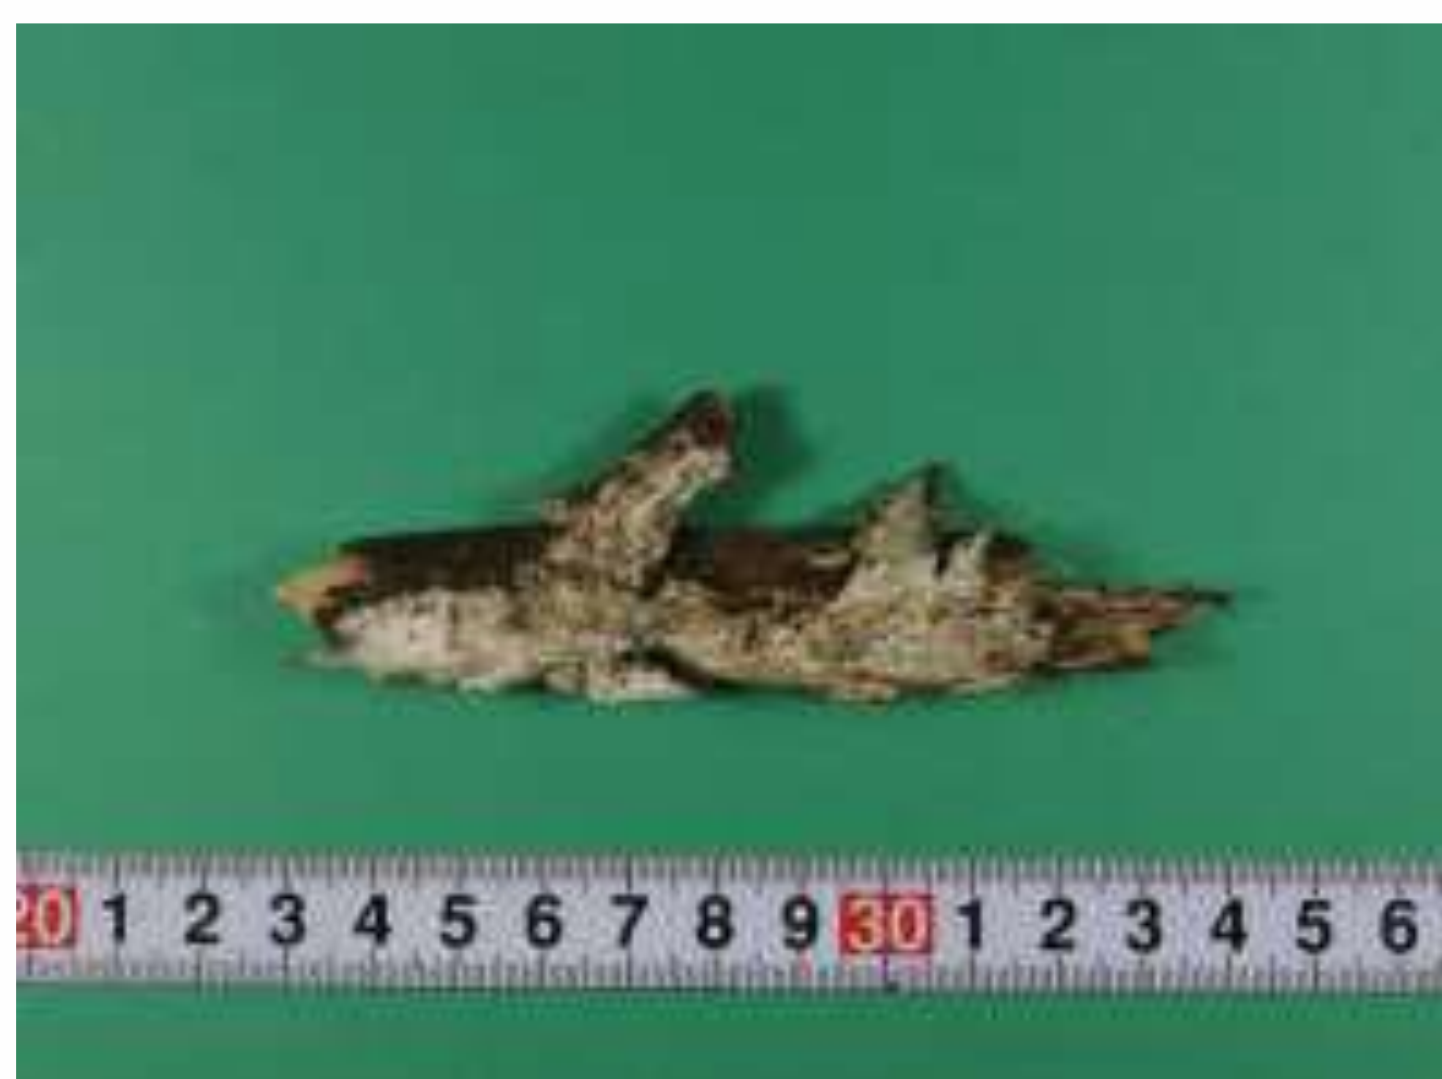
送電設備の工事現場で、工事資材と推測される異物が見つかり、正体を確認するため分析を実施しました。顕微鏡観察では対象物は非常に細い繊維で、紙よりも細いことが分かりました。赤外分析では紙や樹脂特有の成分は検出されませんでした。付着物は紙ではなく菌類由来の物質であると分かりました。

ちり紙様物が付着したもの
