# バイオマス発電所など電力設備の トラブル対応に貢献する化学分析

中部電力（株） 技術開発本部 電力技術研究所 材料化学グループ

# バイオマス発電所など電力設備の トラブル対応に貢献する化学分析【発電所編】

# バイオマス発電所など電力設備の トラブル対応に貢献する化学分析【送配電編】

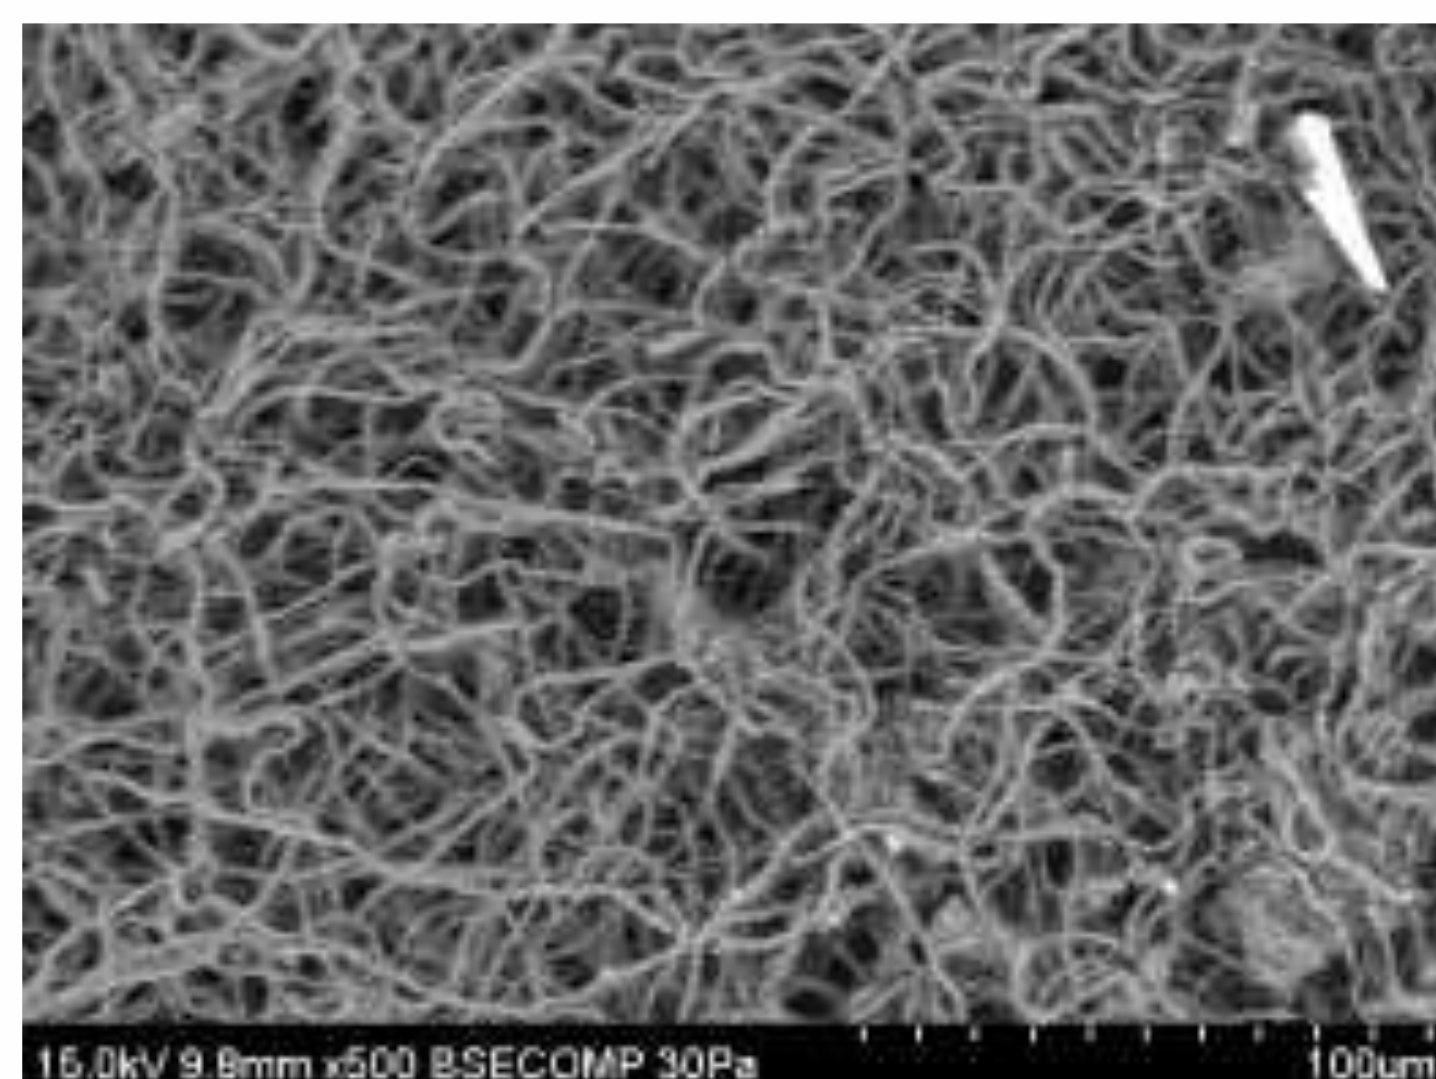
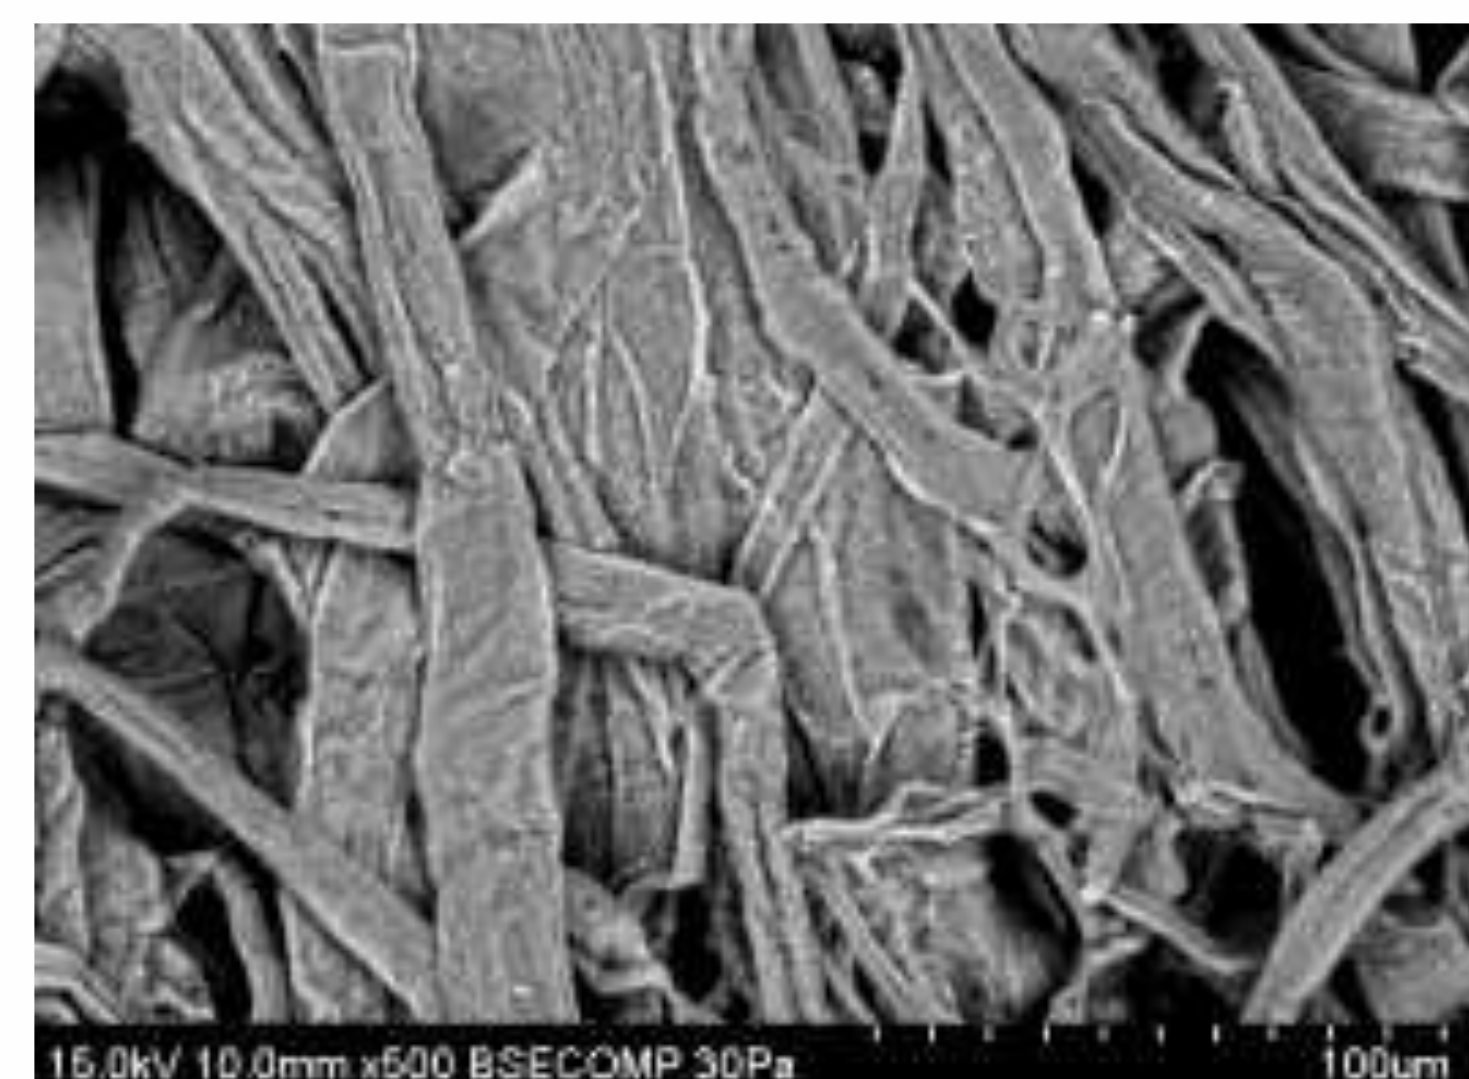
送電設備の工事現場で、工事資材と推測される異物が見つかり、正体を確認するため分析を実施しました。顕微鏡観察では対象物は非常に細い繊維で、紙よりも細いことが分かりました。赤外分析では紙や樹脂特有の成分は検出されませんでした。付着物は紙ではなく菌類由来の物質であると分かりました。

電子顕微鏡写真（左：ちり紙様物(菌糸)、右：紙）

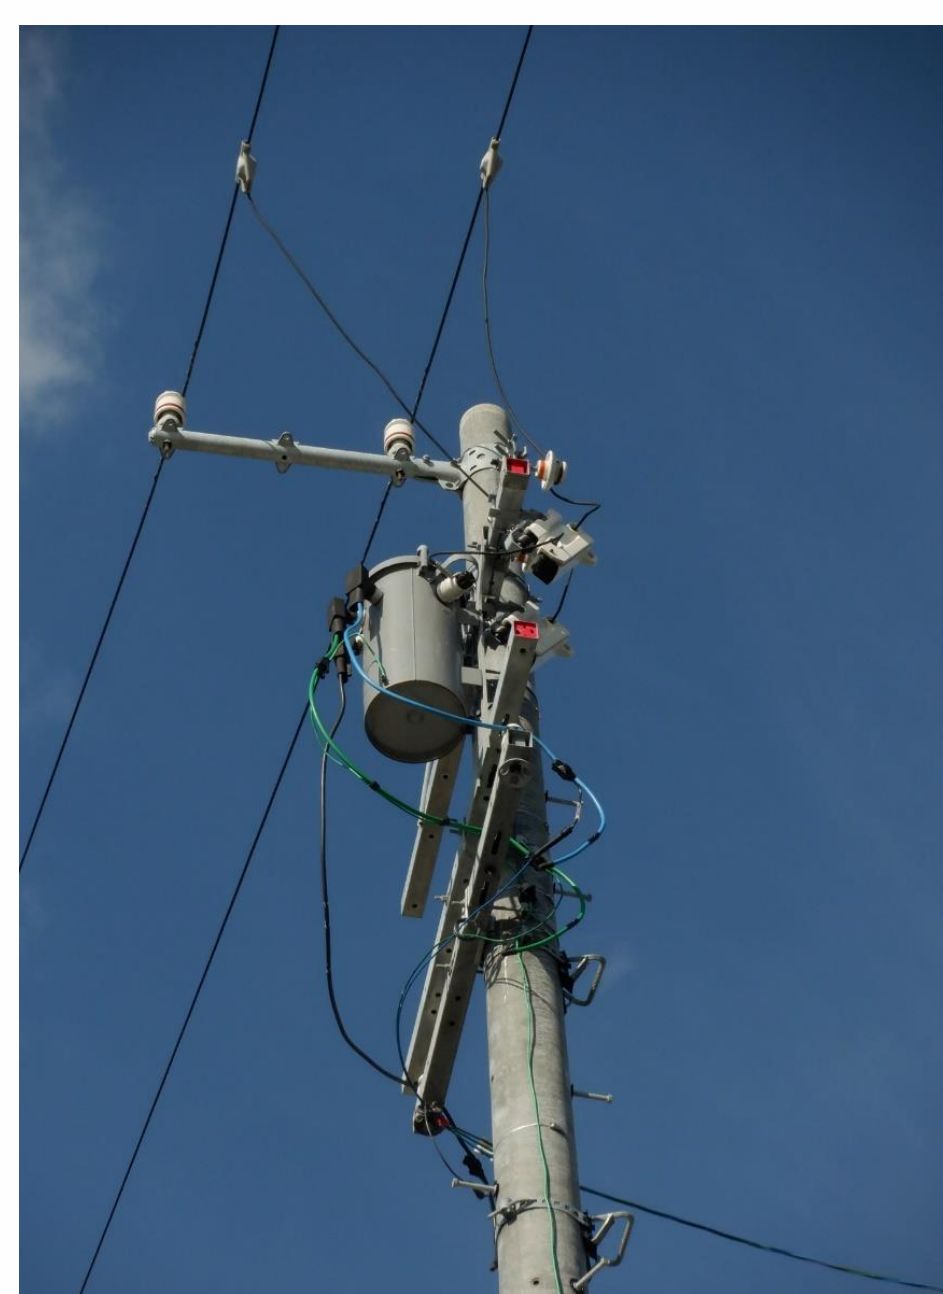
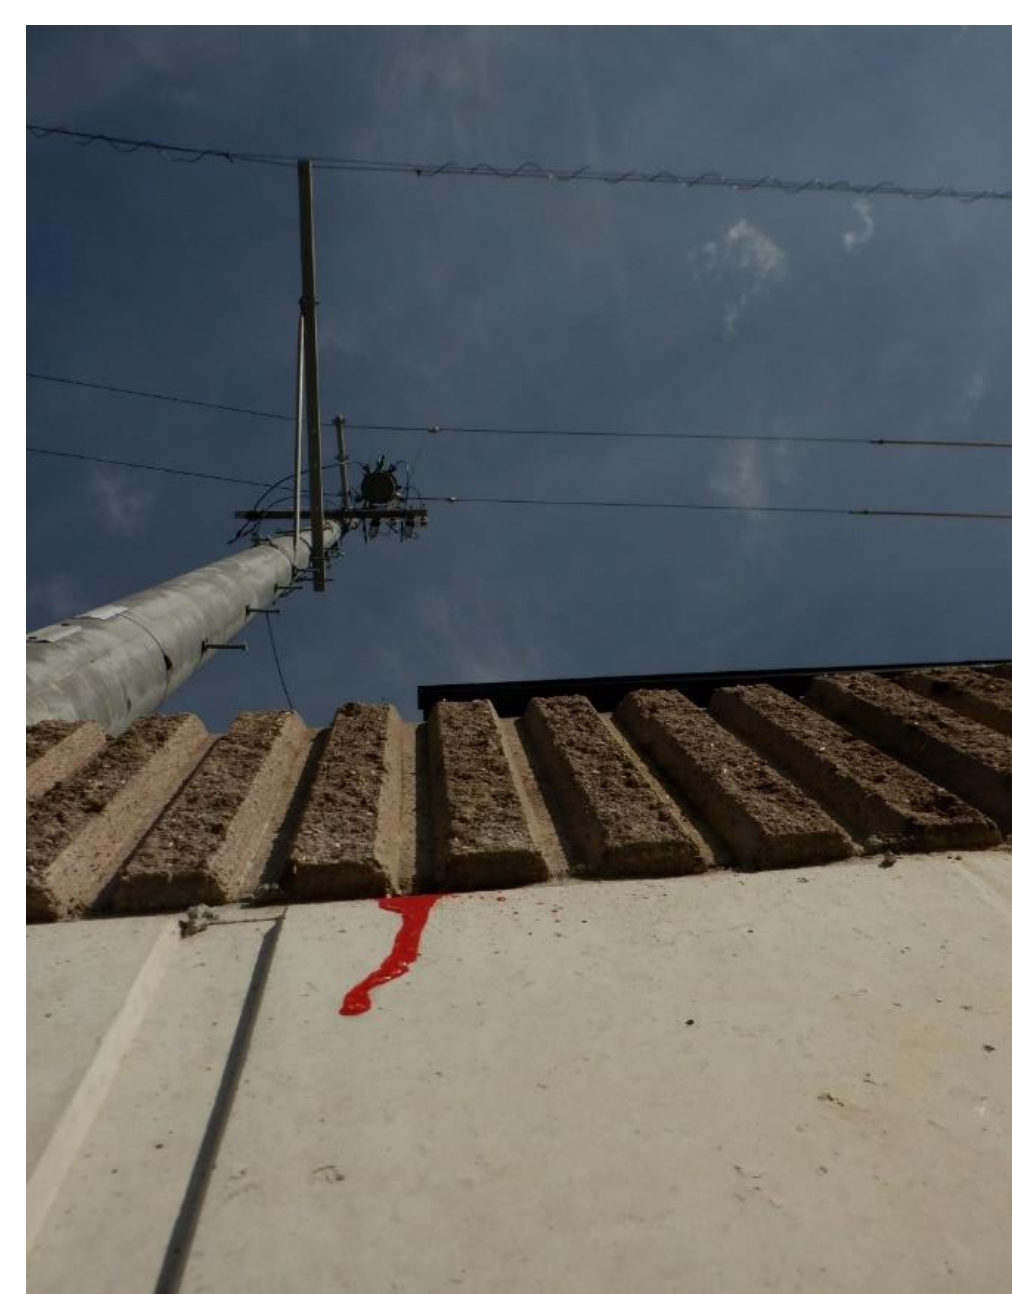
電柱の工事後、お客さまの敷地の壁に赤色塗料の付着が見つかりました。腕金からの滴下かを確認するため、腕金と壁の塗料を分析しました。その結果、塗料に含まれる顔料の成分が腕金はチタン化合物、壁はカルシウム化合物で違っていました。これにより壁の塗料は腕金由来ではないと確認できました。

電柱(左)とその下の塀(右)

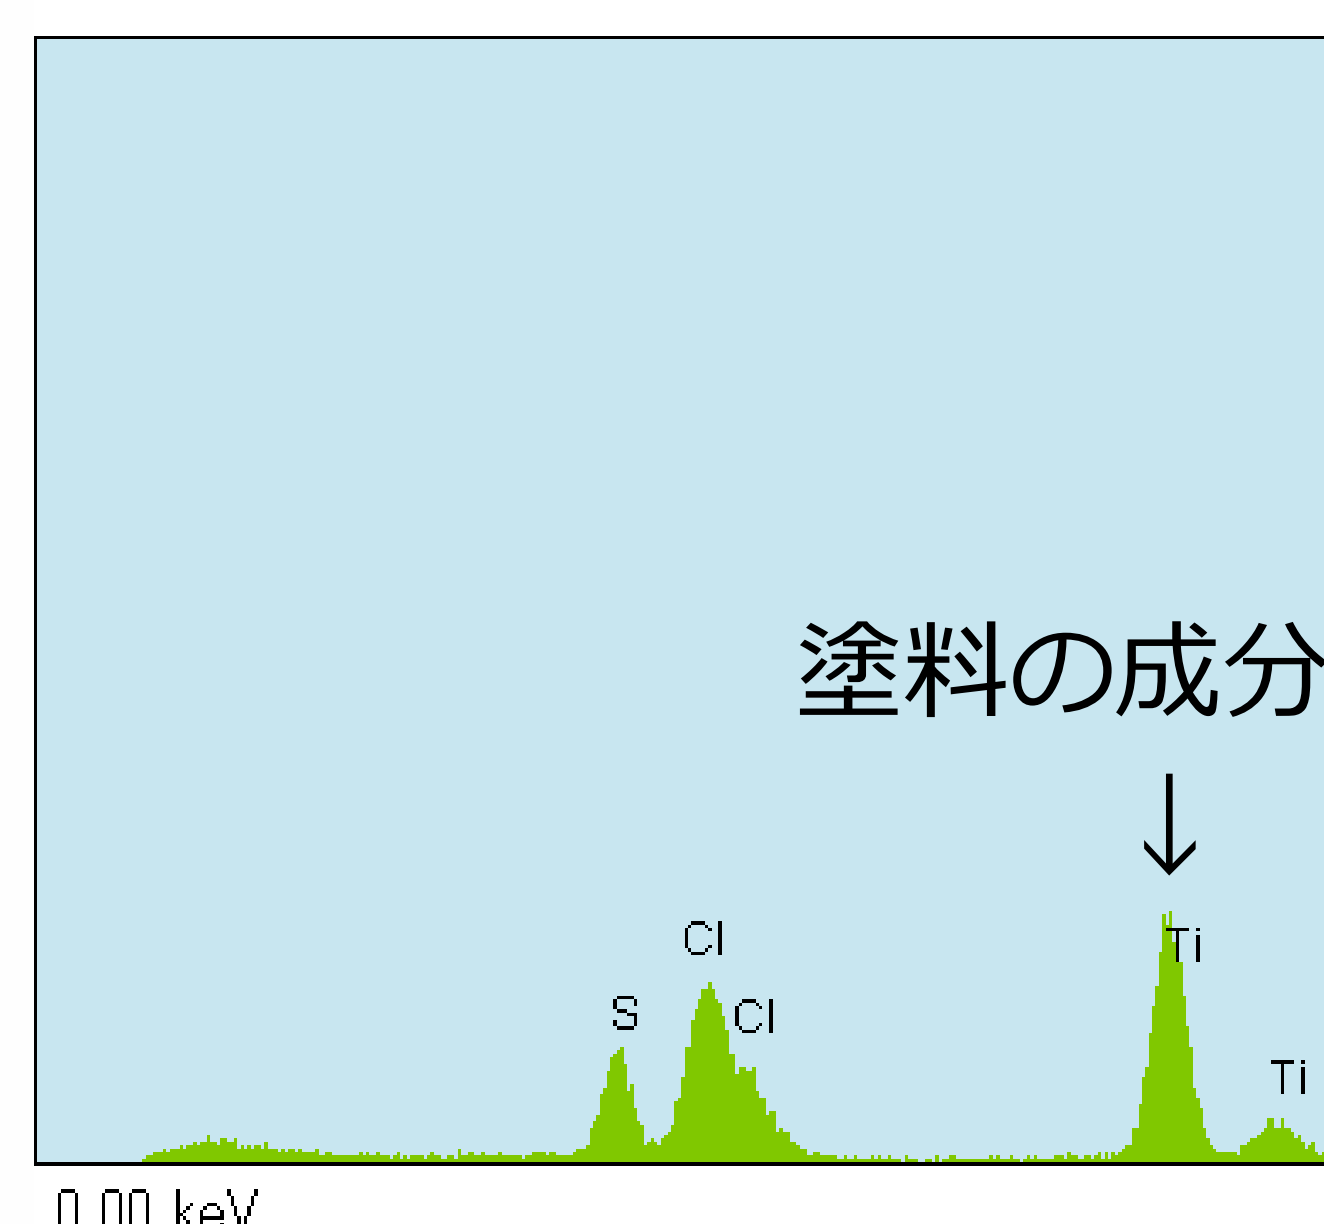
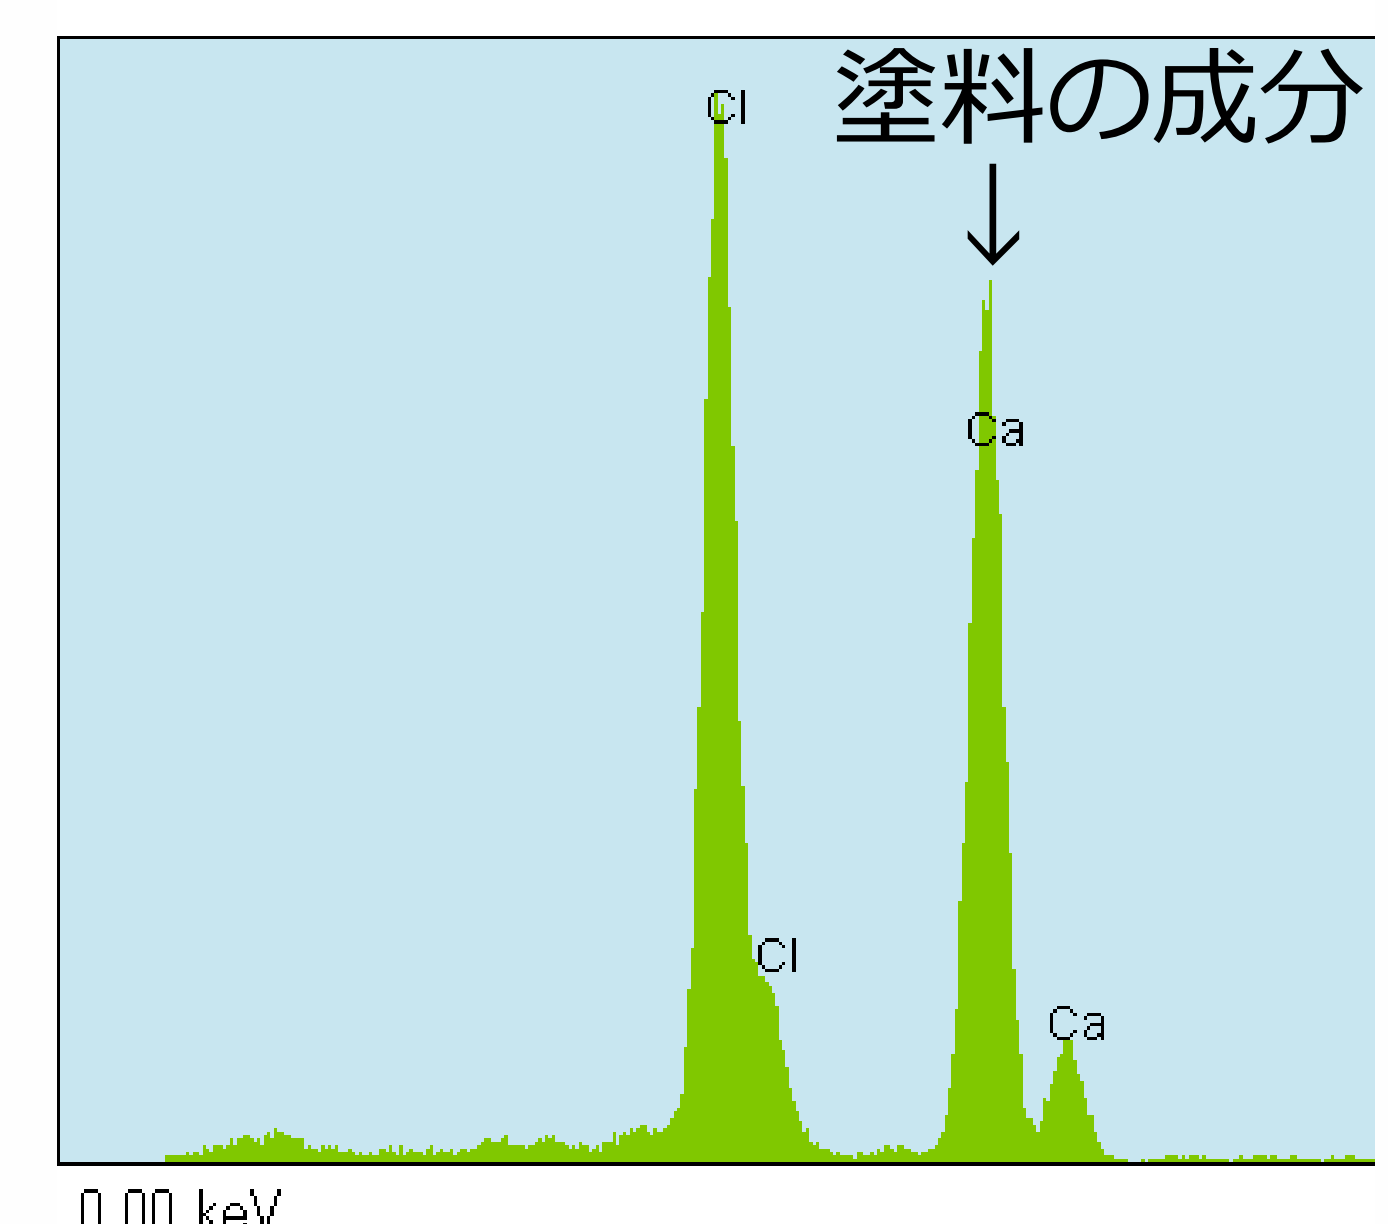
塗料の蛍光X線スペクトル(左：電柱、右：壁)
