# 高圧絶縁監視装置の効果について

人財・技術開発センター

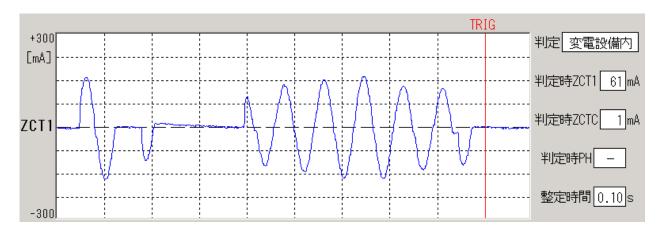
検出時間	3月20日 午前1時44分	
検出区間	変電設備内	
検出電流	61mA(実効値)	
地絡の継続時間	0.1秒ほど

※ 検出電流は60Hz、61mAであり、地絡継電器の動作に至らない微小地絡であった。

ネズミの接触による地絡波形

地絡は変電設備内にて深夜に生じており、地絡波形は正弦波状であることから、 夜行性小動物(ネズミ)が地絡原因であると推定した。

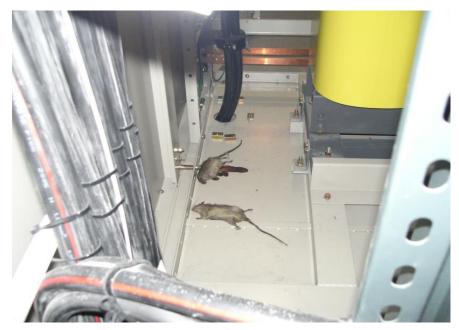
低圧ケーブル挿入口に隙間があり、ネズミが浸入して変圧器用LBSの充電部に接触して地絡発生した。

高圧充電部に接触したネズミの死骸

低圧ケーブル挿入口の隙間をコーキング材で塞いだ。

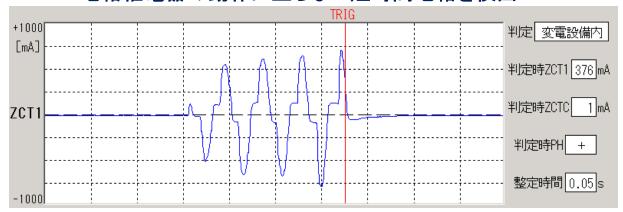
検出日時;9月30日 15時19分58秒

検出した地絡波形の一例(検出電流;376mA 地絡の継続時間;76mS)

検出記録から、地絡波形は三角波状であり、発生と消滅を繰り返していることから、<u>高圧電線の他物接触</u>が地絡の発生原因であると推定した。

目視点検より地絡の発生原因は、副変電設備へ至るコンクリート柱に高圧架空電線が強風により、接触したためであることが分かった。

地絡は、降雨によるコンクリート柱の「湿り具合」と南東向きの「強風」の条件が揃い、かつ高圧架空電線がコンクリート柱に押し付けられたときに発生していた。

コンクリート柱と高圧架空電線の離隔距離は、施工時には強風による接触まで想定されなかった。対策として、高圧架空電線を碍子にて支持固定した。

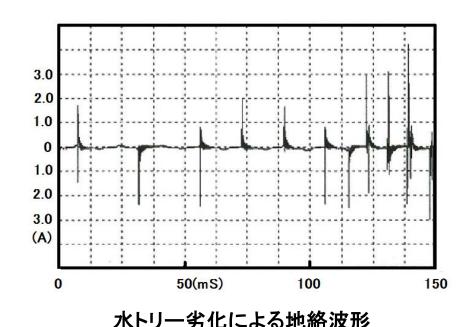
水トリー劣化による地絡は、絶縁体の厚さをギャップとした放電になるため、大きな火花が発生し、間欠的なアーキング地絡となる。

また、地絡波形は針状波であり高次高調波を含むため、保護継電器(GR、DGR)による検出が難しい場合もある。

水トリー劣化による事故点

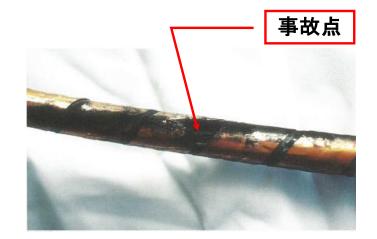
下図は、高圧絶縁監視装置にて地絡検出した、高圧CVケーブルの水トリー 劣化による地絡波形と事故点を示す。

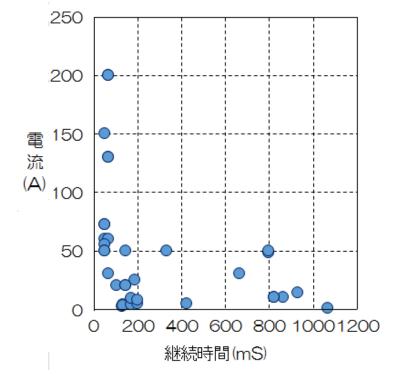
発生した地絡の7割ほどが、保護継電器動作(検出時間:200mS)に 至らない短時間地絡の発生であった。

碍子類の沿面リーク電流と継続時間の関係

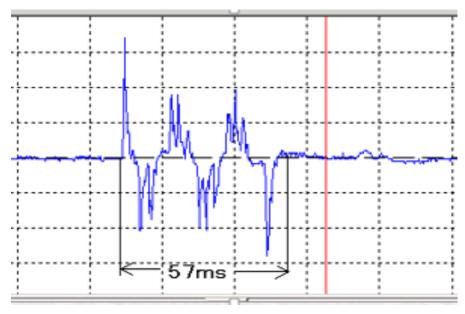
碍子類の表面劣化では、保護継電器(GR、DGR)の動作に至らない 短時間地絡発生に留まることがある。

樹脂製碍子の表面劣化による地絡波形
