## 3号機 シュラウドサポートリング外側溶接線付近で発見されたひび割れについて

平成 17 年 2 月 8 日

浜岡 3号機 シュラウドサポートリング外側溶接線 (H7a, b外) 付近のひび割れの状況

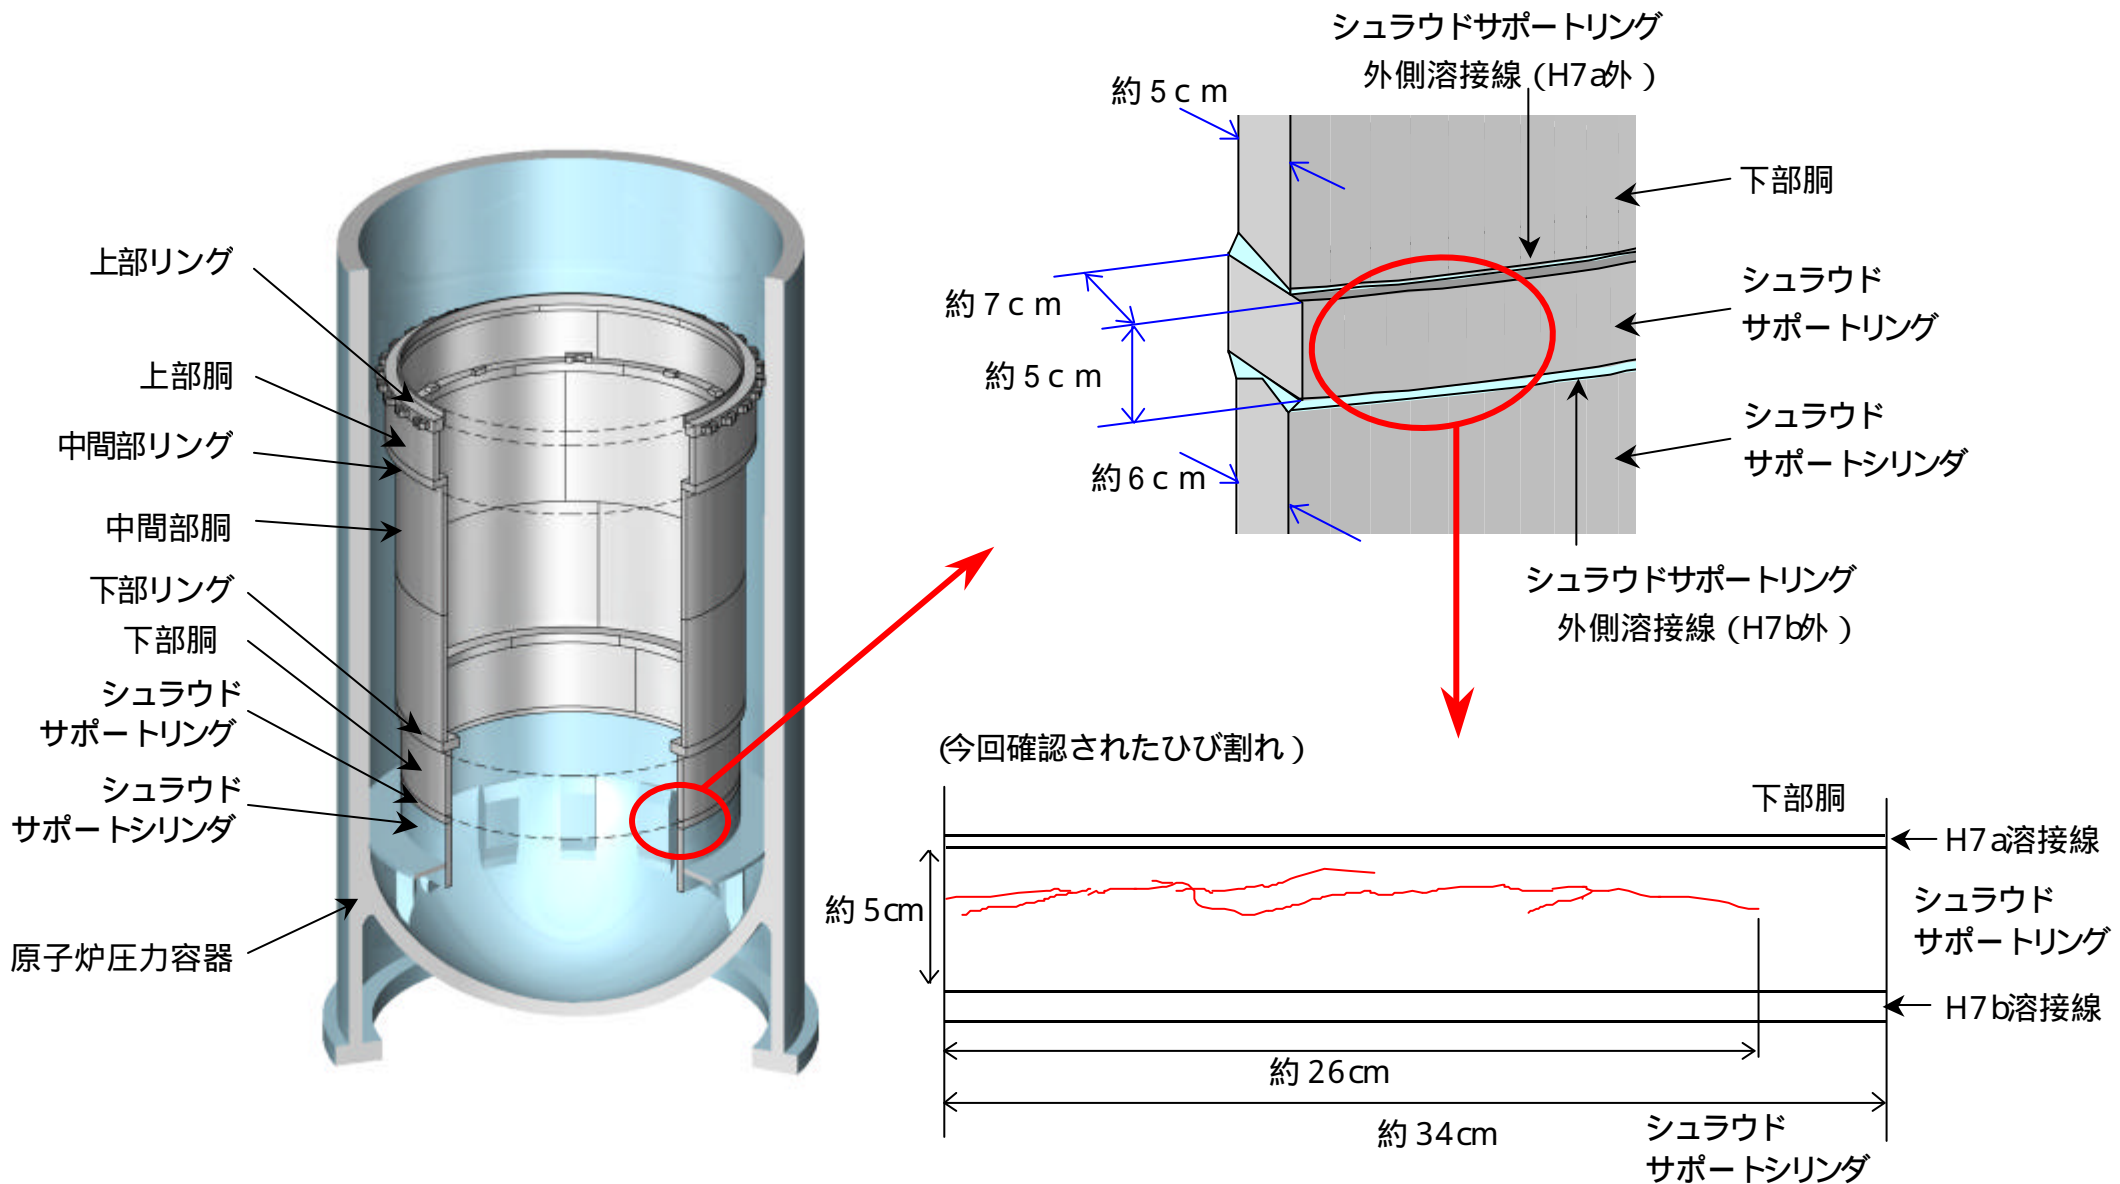
本日(2月8日)、シュラウドサポートリングの外側溶接線(H7a、b外)付近の目視点検(1)を実施したところ、シュラウドサポートリング外面にひび割れがあることを確認しました。

シュラウドサポートリングの外側溶接線付近については、引き続き、目視点検を実施した後、超音波探傷試験を実施します。
