4号機 北海道電力(株)泊発電所2号機の機器損傷を踏まえた検査結果について

平成17年2月10日

浜岡4号機 検査結果の概要

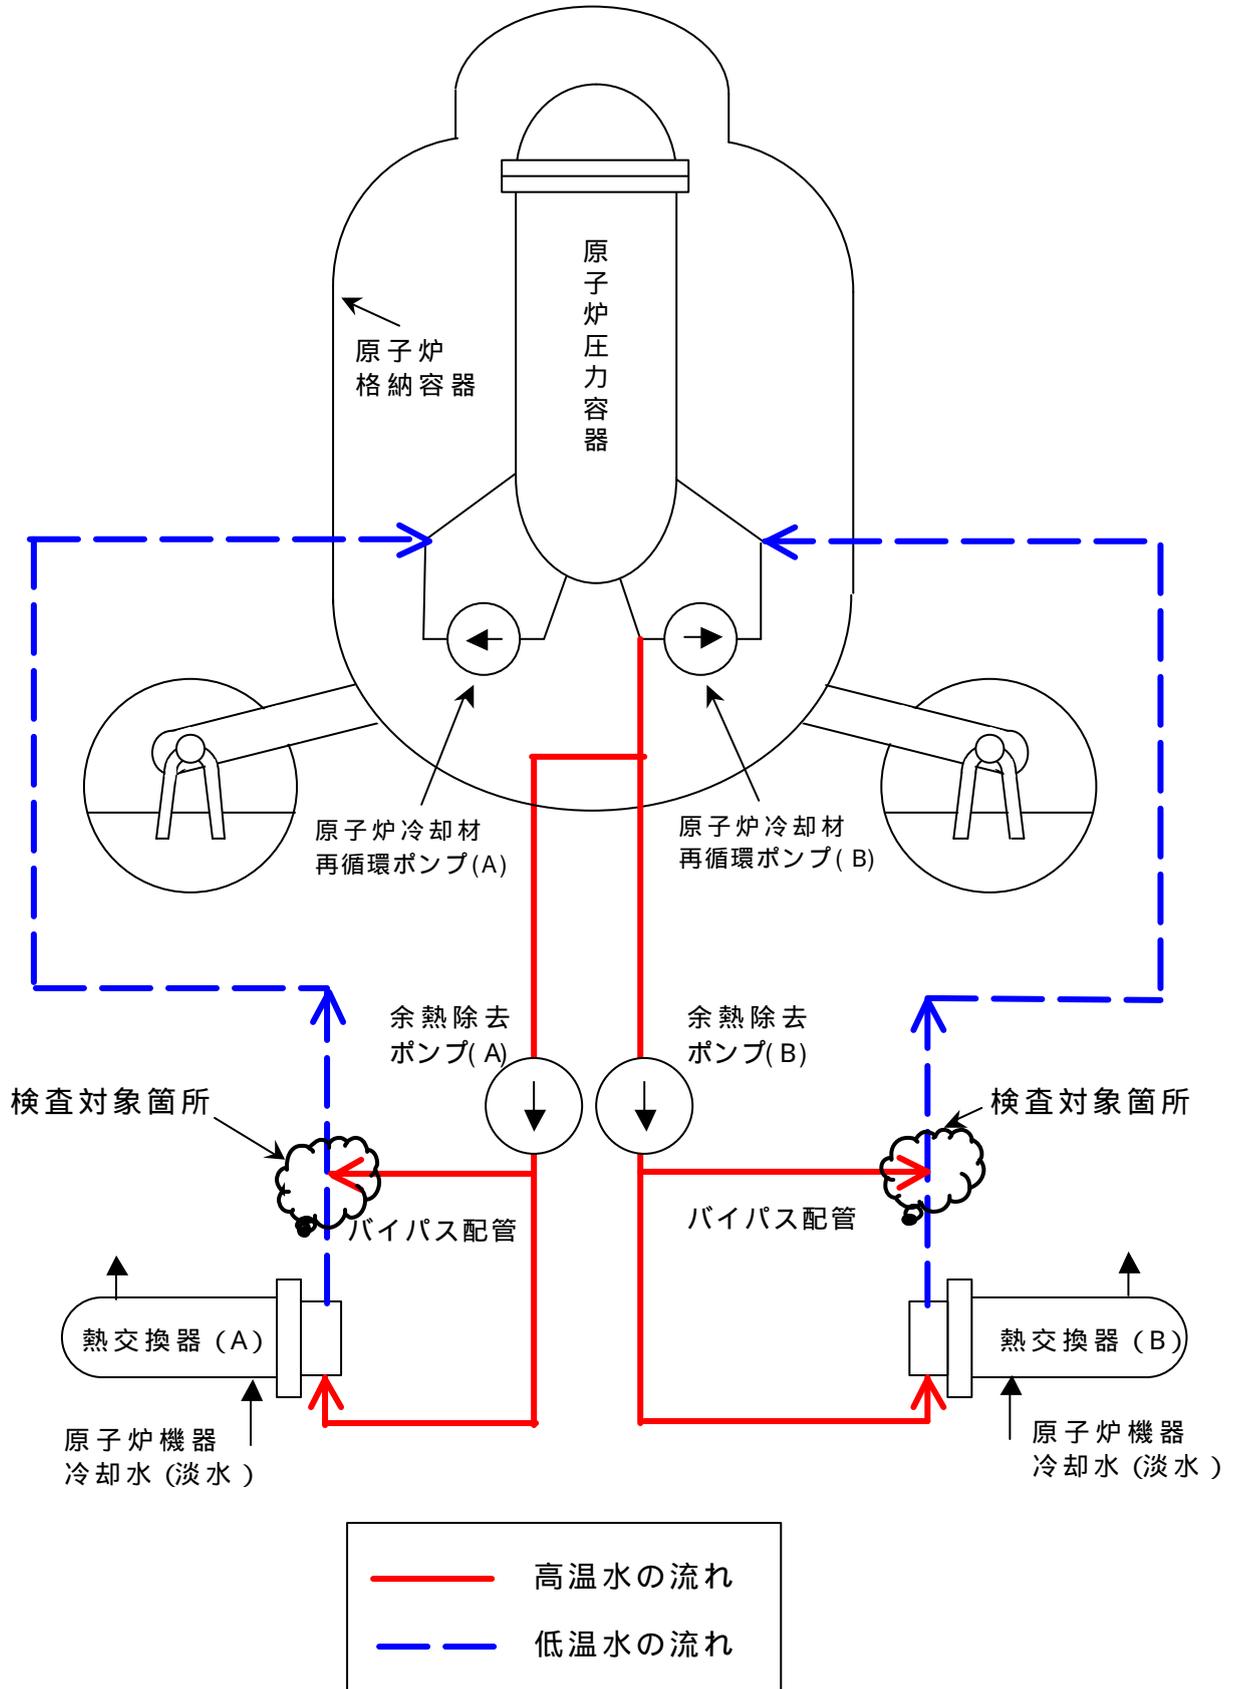
余熱除去系系統概略図
(例 :原子炉停止時冷却の場合)

検査対象	検査方法	検査結果
余熱除去系熱交換器(5)(A) 出口配管とバイパス配管との合流部	超音波探傷試験	良
余熱除去系熱交換器(5)(B) 出口配管とバイパス配管との合流部	超音波探傷試験	良
