## 1・2号機共用排気筒ダクト接続部のひび割れ類似箇所調査について(続報)

平成 17 年 2 月 14 日

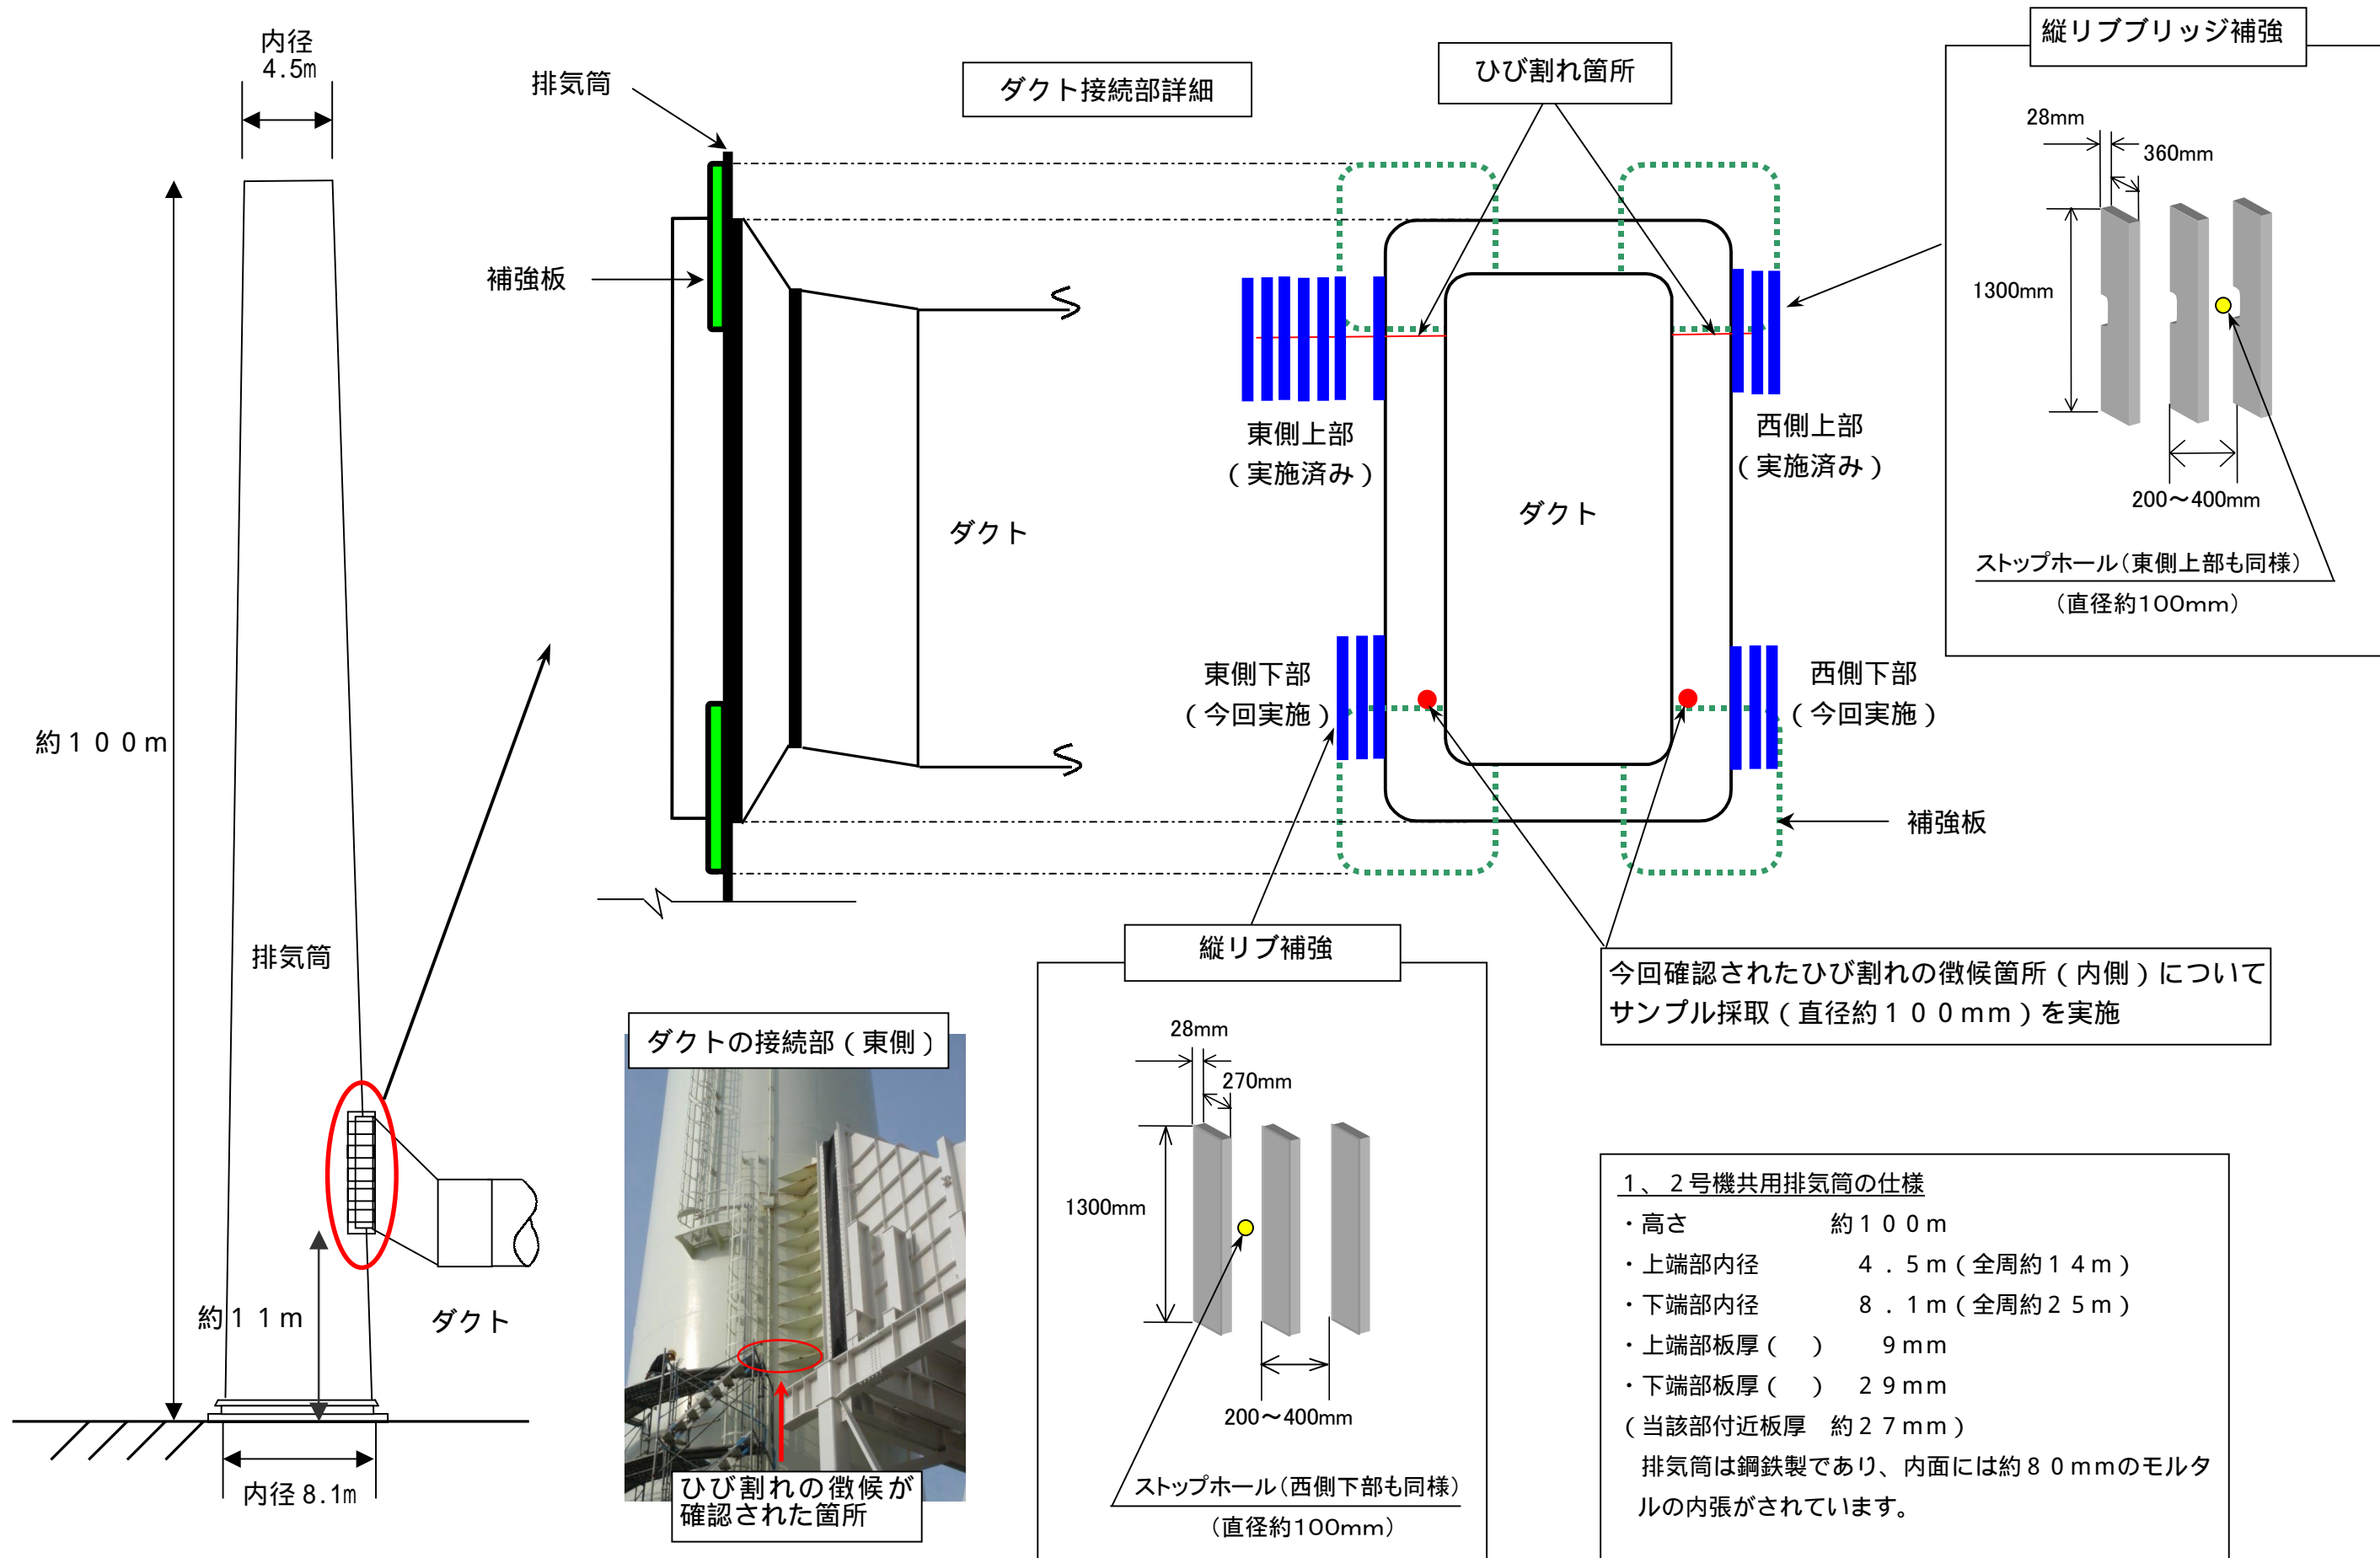
ダクト接続部詳細

平成16年12月17日、定期点検中の1・2号機の共用排気筒(※1)とダクト(※2)の接続部に周方向2箇所のひび割れ(長さ約2mと約1m)があることを確認しました。

その後、当該排気筒の類似箇所(ダクトとの接続部)に対しても、ひび割れの有無等の調査を継続して実施してきました。その結果、排気筒外側からの超音波探傷試験により、排気筒内側の下部補強板(東側及び西側)の溶接部付近にひび割れの徴候があることを確認しました。

ひび割れ箇所

東側上部 (実施済み)

西側上部 (実施済み)

東側下部 (今回実施)

西側下部 (今回実施)

確認したひび割れについて健全性評価(※3)を行い、現状でも耐震安全性が確保されていることを確認しましたが、ひび割れがさらに進展することを防止するため、応急対策を実施しました。応急対策は、ひび割れ箇所の上下をはさむようにブリッジ状の金属板(縦リブブリッジ)を溶接し、補強するとともに、ひび割れの先端部を孔開け加工(ストップホール(※4))し、ひび割れの進展を防止する形状にしました。  
(平成16年12月27日お知らせ済み)

新たにひび割れの徴候を確認した箇所についてはサンプルを採取し、詳細調査を行います。サンプル採取にあたっては、明日(2月15日)から排気筒外側に金属板(縦リブ)を溶接することにより補強を行います。また、念のため、下部補強板の溶接部先端に孔開け加工(ストップホール)し、ひび割れの進展を防止する形状にします。

縦リブブリッジ補強

ストップホール (東側上部も同様) (直径約100mm)

今回確認されたひび割れの徴候箇所 (内側) について サンプル採取 (直径約100mm) を実施

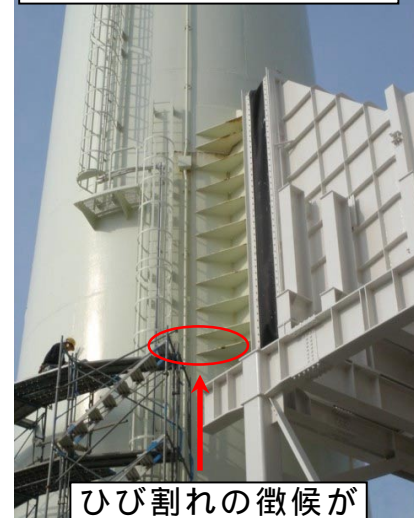
ダクトの接続部 (東側)

ひび割れの徴候が確認された箇所

縦リブ補強
