## 2号機 タービン建屋1階における火災報知器の作動(非火災報)について(続報)

平成 17 年 3 月 17 日

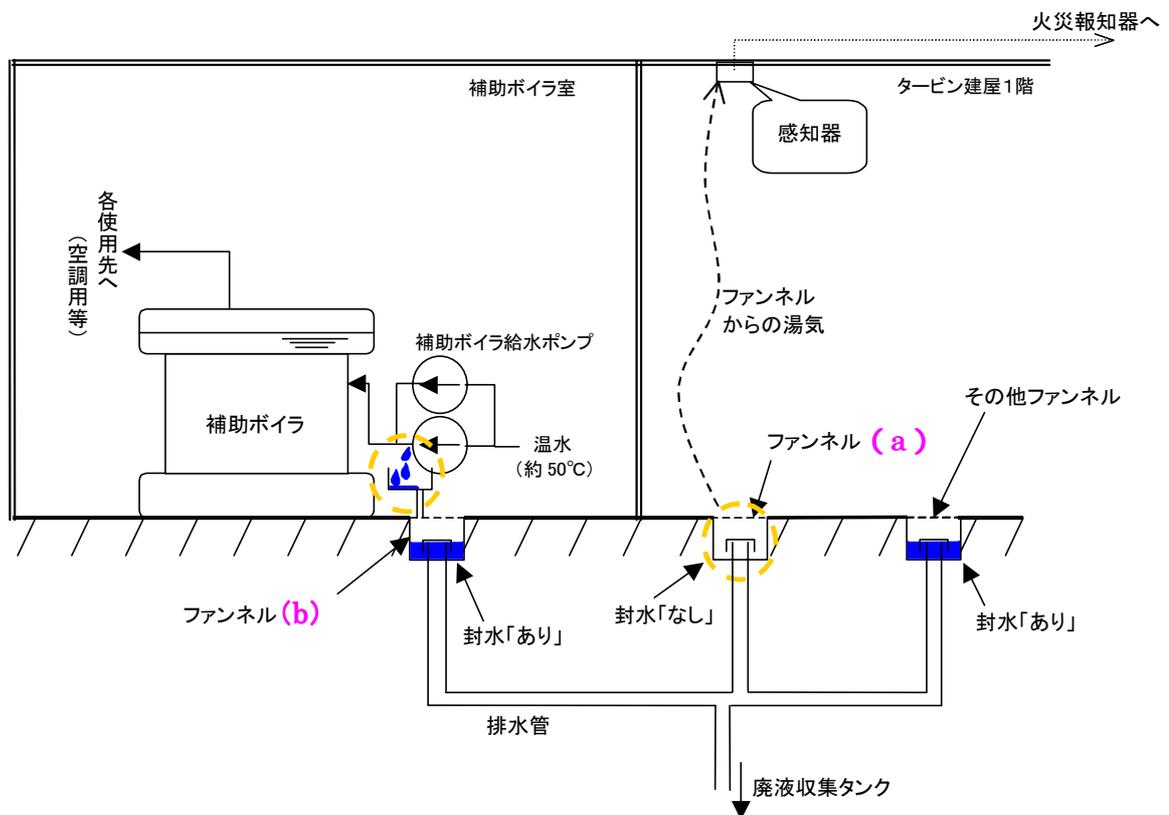
- ①火災報知器作動の際、現場を確認したところ、火災報知器を作動させた感知器の真下にある廃液収集用の升(ファンネル(a))から湯気が出ており、ファンネル(a)の上部にある配管に水滴が付いていた。
- ②火災報知器が作動する前に、別の部屋(補助ボイラ室:放射線管理区域外)において補助ボイラ(※1)を起動した。この際に、補助ボイラに温水を供給するためのポンプ(補助ボイラ給水ポンプ)の駆動軸まわりから温水(約50°Cの放射能を含まない水)が通常より多く漏れ、ポンプの下にあるファンネル(b)に流入していた。
- ③湯気が出ていたファンネルの排水管には封水(※2)がなかった。

- 補助ボイラ給水ポンプ駆動軸部のパッキンの劣化により漏れた温水が、ポンプの下部にあるファンネル(b)に流れ込んだ後に排水管をつたわり、自然乾燥により封水がなくなっていたファンネル(a)より湯気が立ち上がった。
- この湯気により部屋の湿度が上昇し、ファンネル(a)の真上付近の天井に設置されている感知器(煙感知型)の中で結露が生じ、火災報知器が作動した。

対策として、ファンネル(a)に水を注いで封水するとともに、温水が漏れた補助ボイラ給水ポンプ駆動軸部のパッキンの取替を行うこととしました。また、当該感知器の取替を行いました。
