3号機 タービン建屋地下1階における水漏れについて(続報)

平成 17 年 5 月 19 日

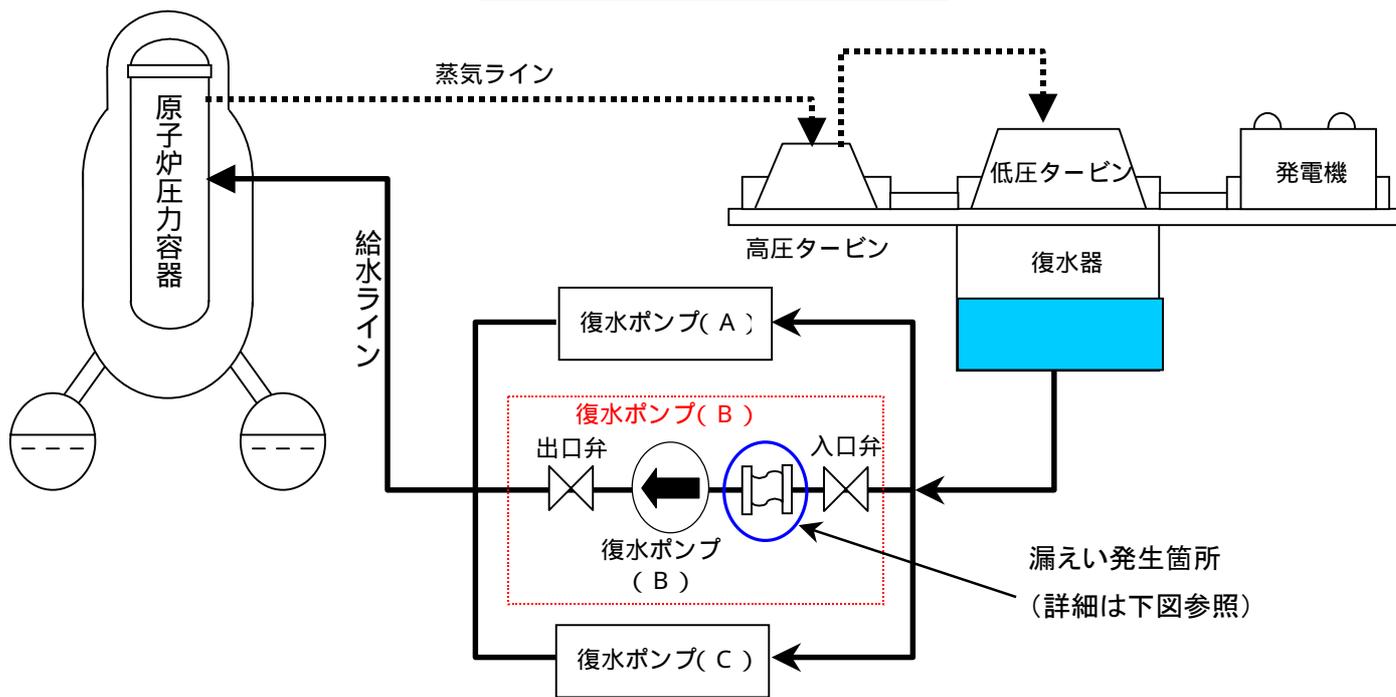
3号機復水系統概略図

平成17年1月15日午前11時58分頃、定期点検中の3号機タービン建屋地下1階(放射線管理区域内)において、当社社員が停止中の復水ポンプ(B)に接続する配管フランジ部()の下に水たまりがあり、当該フランジ部から水が滴下していることを確認しました。(漏えい量; 約27リットル、滴下量; 1秒に1滴程度)

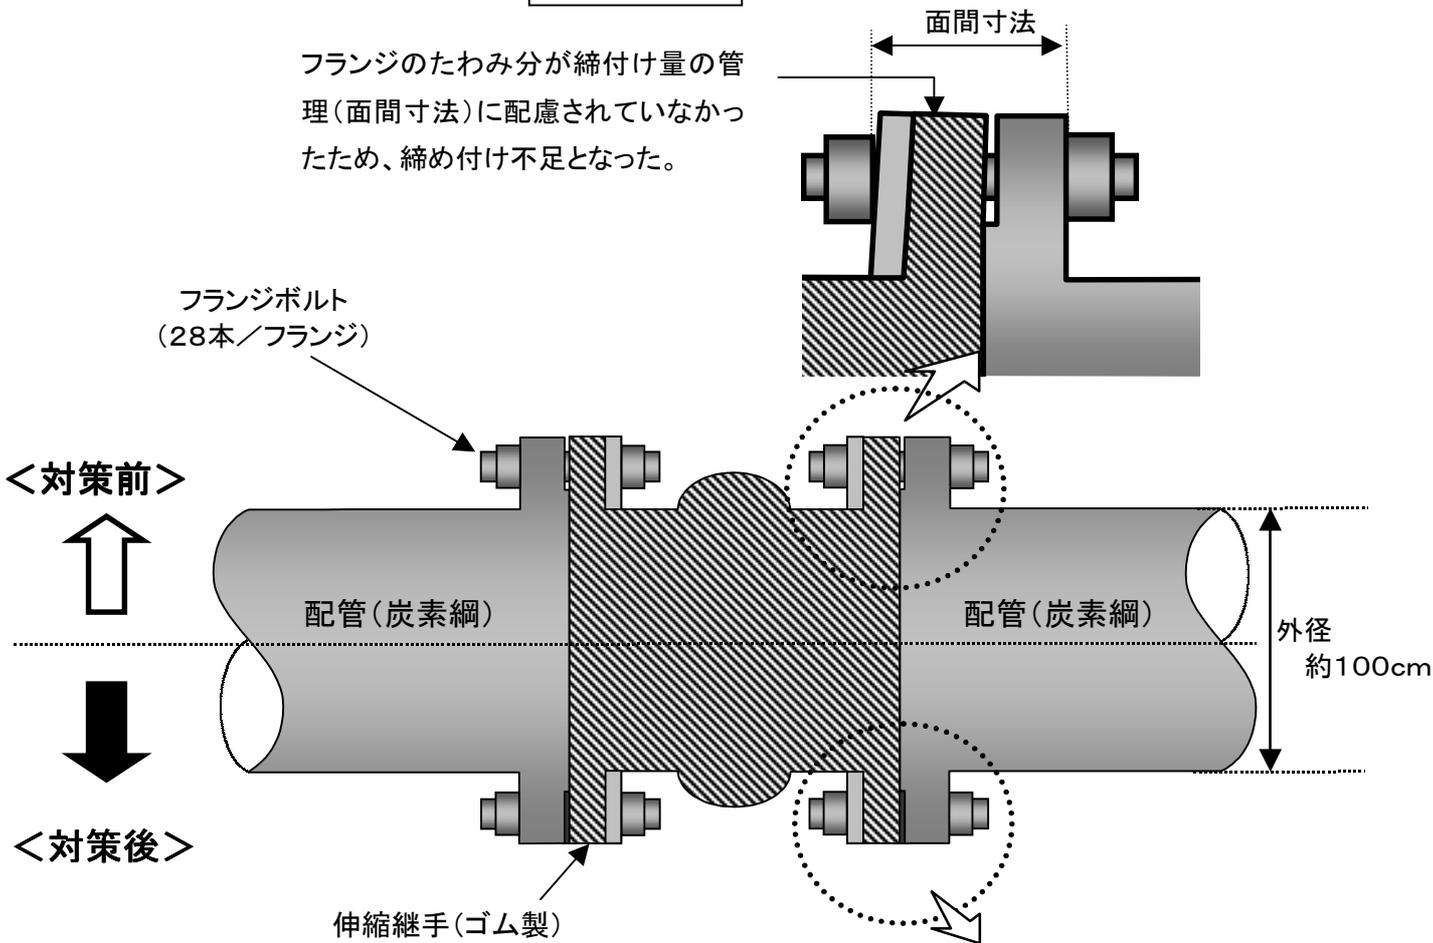
当該フランジ部を調査した結果、28本あるフランジボルトのうち一部のフランジボルトに緩みがあったことがわかりました。

○伸縮継手のフランジの材質がゴム製であり、かつフランジ部の面間に隙間があったため、フランジボルトの締め付けにより、ゴム製フランジにわずかなたわみが発生した。

○締め付け管理はフランジ部の面間寸法の変化量測定により実施したが、ゴム製フランジのたわみに対する配慮が不足していたため、締め付け量が若干不足した状態となった。

○この状態で運転を行ってきたために、ゴム製フランジに歪み等が発生し、さらにボルトの締め付け力が低下しフランジボルトが緩んだ。

○運転中、当該配管内の圧力は大気圧未満(負圧)であり、停止に伴い復水器内を真空状態から大気圧の状態としたことにより、配管内も大気圧(正圧)となりフランジ部から水が滴下した。

フランジのたわみ分が締め付け量の管理(面間寸法)に配慮されていなかったため、締め付け不足となった。
