3号機 北海道電力(株)泊発電所2号機の機器損傷を踏まえた検査結果について

平成 17 年 5 月 23 日

浜岡3号機 検査結果の概要

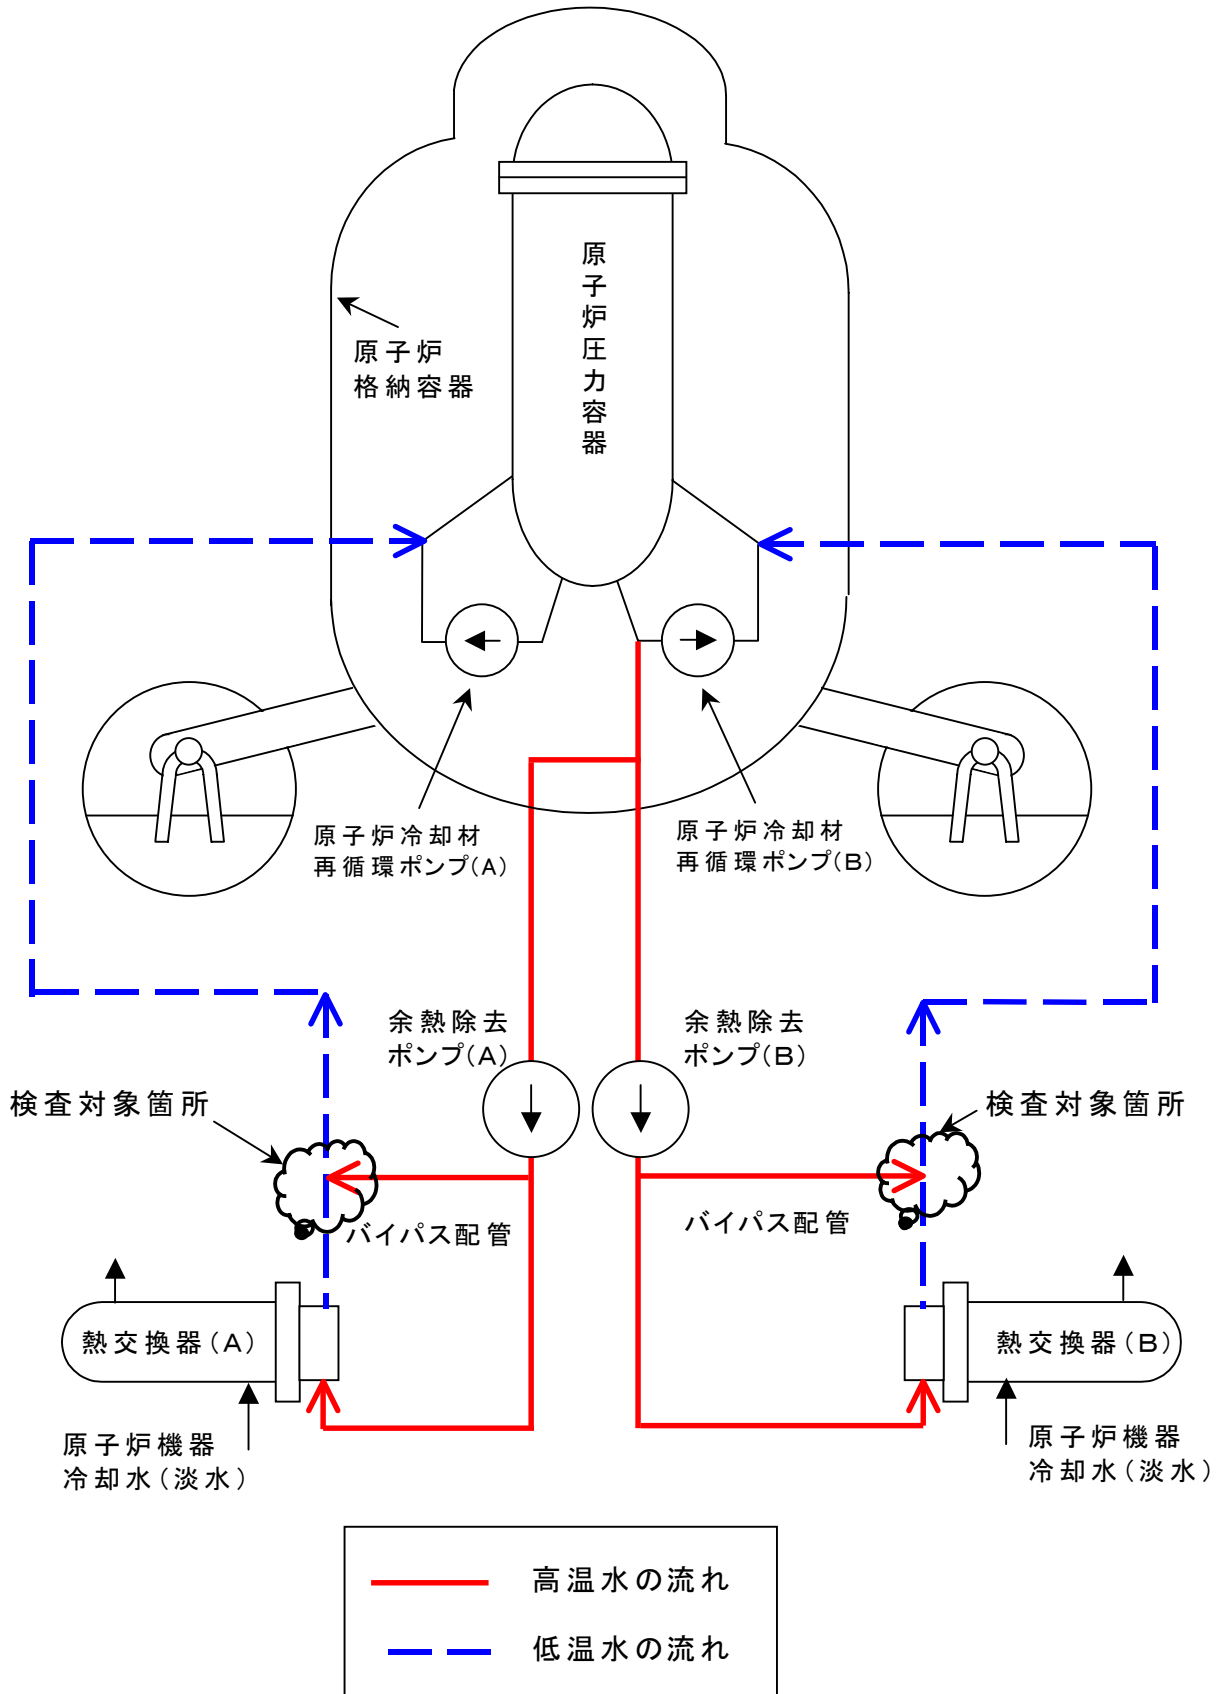
3号機 余熱除去系系統概略図
 (例:原子炉停止時冷却の場合)

検査対象	検査方法	検査結果
余熱除去系熱交換器(※5)(A) 出口配管とバイパス配管との合流部	超音波探傷試験	良
余熱除去系熱交換器(※5)(B) 出口配管とバイパス配管との合流部	超音波探傷試験	良
