3号機 炉心シュラウド等の健全性の評価結果について（続報）

平成 17 年 5 月 24 日

浜岡3号機 ひび割れの確認された炉心シュラウド等の溶接部

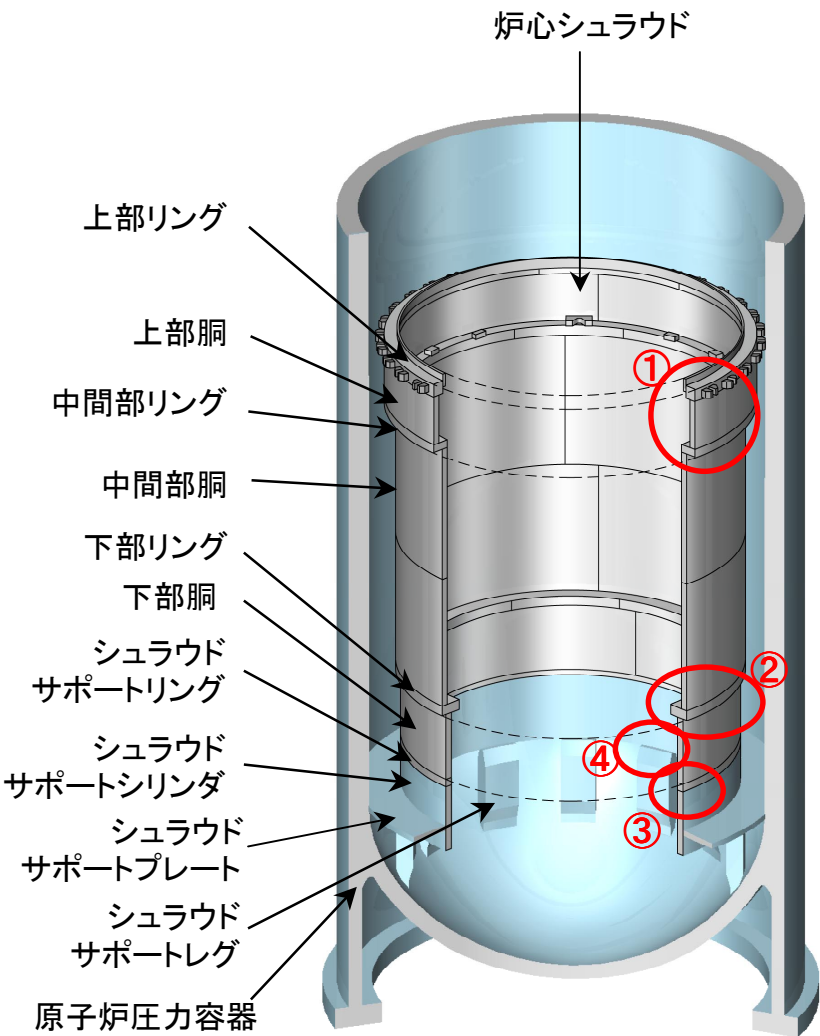
- シュラウドサポートリングの外側溶接部（H7a, H7b）付近
- シュラウドサポートシリンダとシュラウドサポートレグとの内側溶接部（H10）
- 上部胴外側縦溶接部（V2）付近
- 下部リング外側縦溶接部（V6）付近

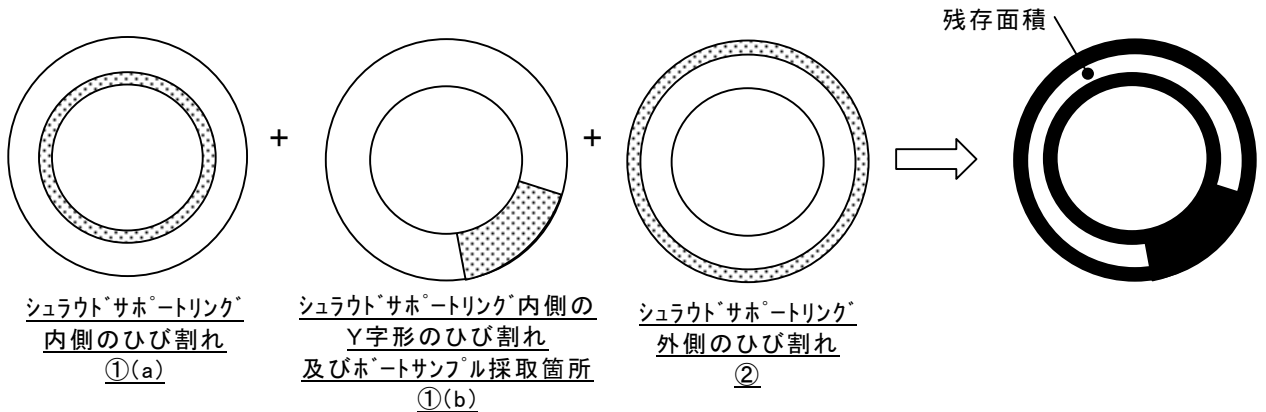
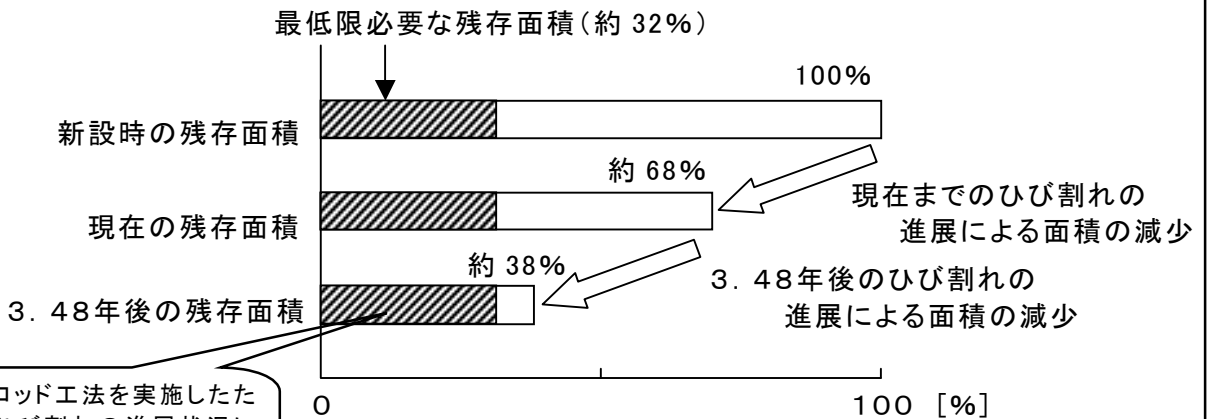
図 シュラウドサポートリングの残存面積の比較

上記①、②を重ね合わせて健全な部分の面積(残存面積)を求め、残存面積が最低限必要な残存面積に比べて大きいことを確認しました。

ひび割れが半径方向及び周方向に広がっていくものとして、3.48年後の残存面積を求めたところ、最低限必要な残存面積に比べて大きいことを確認しました。

評価の結果、現在及び3.48年後においても、炉心シュラウドは必要な強度を確保していると評価しました。

タイロッド工法を実施したため、ひび割れの進展状況に関係なく、構造健全性を確保できます。

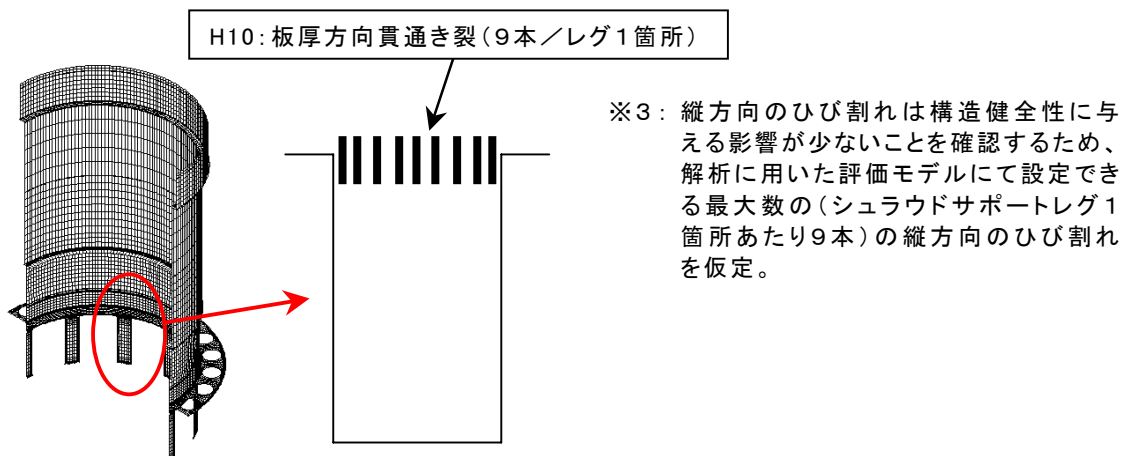
確認したひび割れは、いずれも縦方向であったことから、シュラウドサポートレグ全数(12箇所)に、1箇所あたり多数(9本)(※3)の貫通した縦方向のひび割れがあるものと仮定し、シュラウドサポートの構造健全性の評価を行いました。

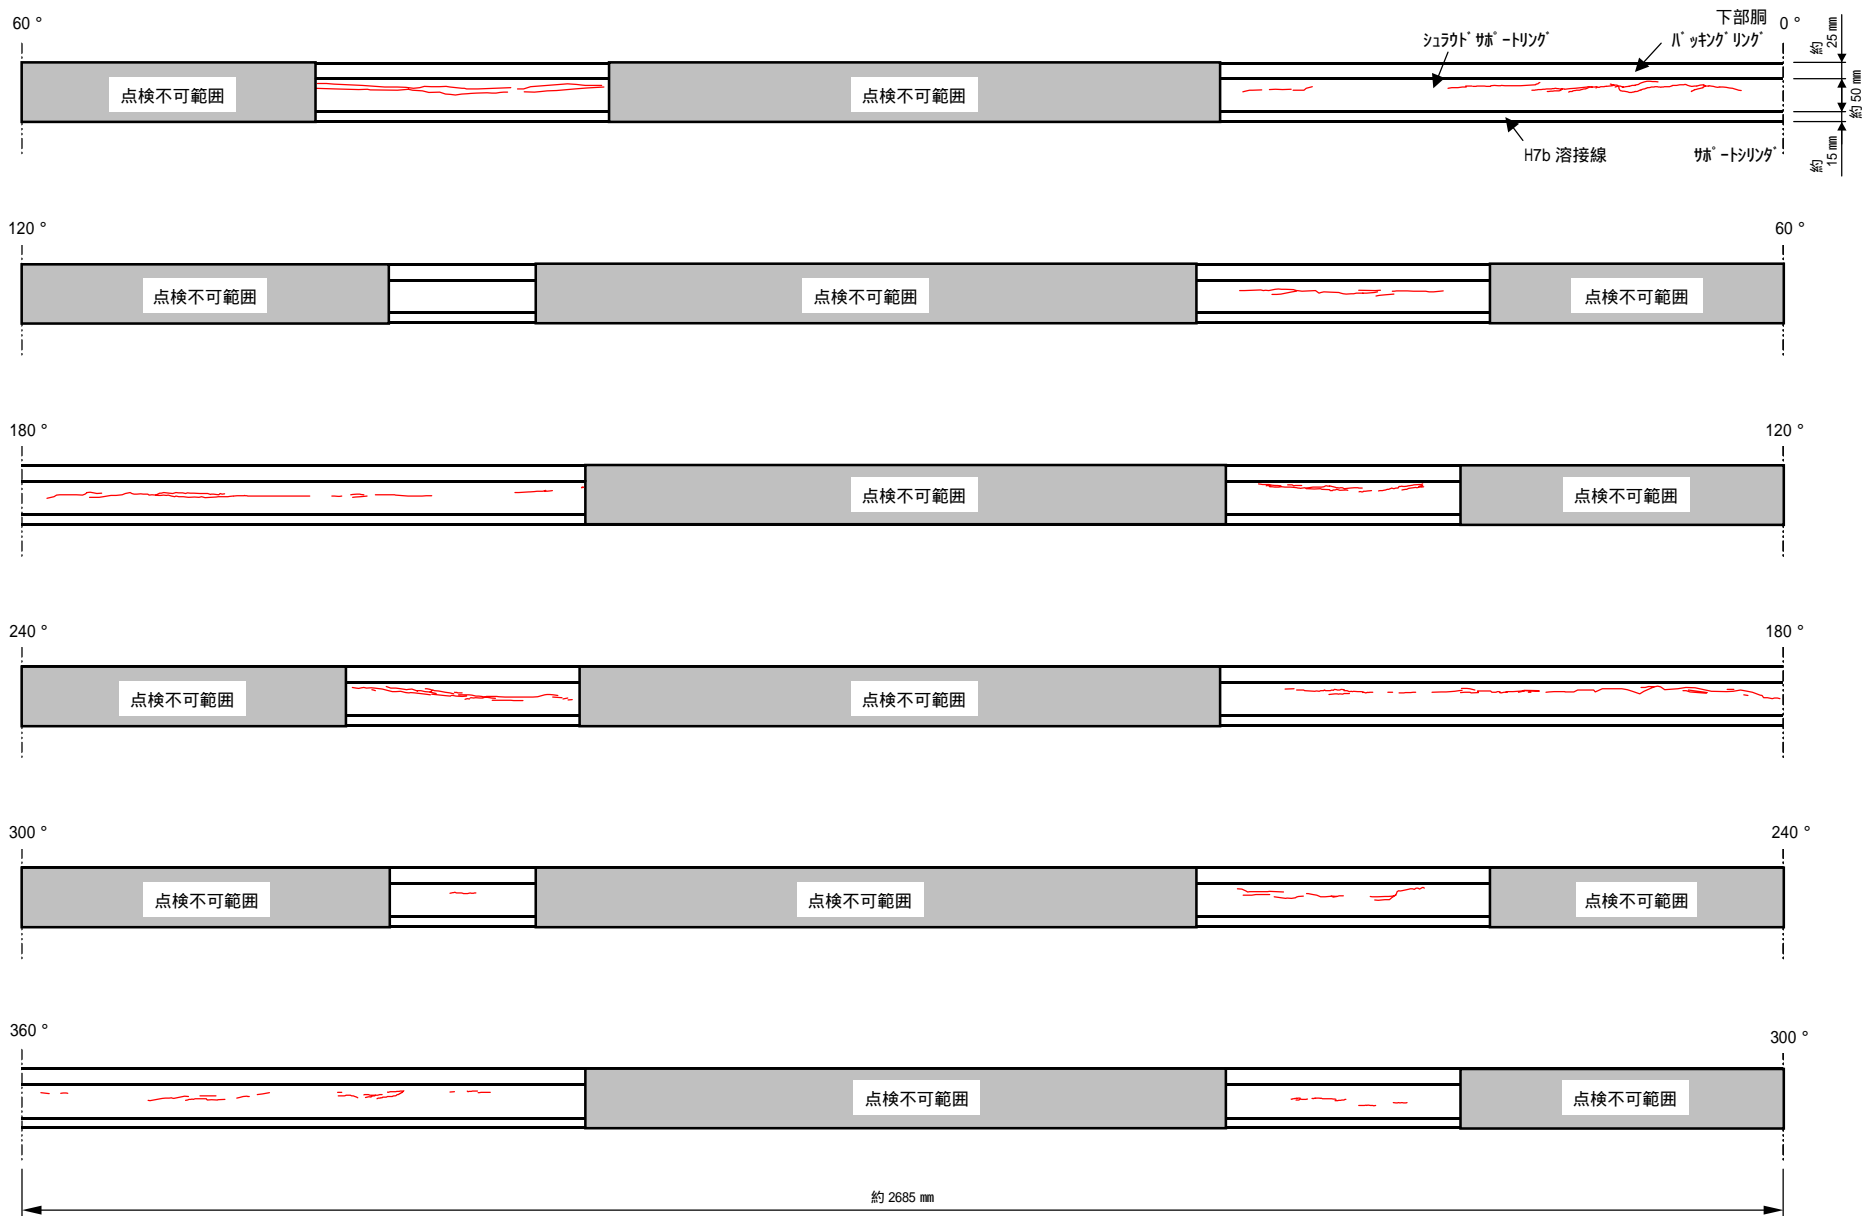
図1 溶接部 (H7a,b 外) 近傍の目視点検結果

(1) シュラウドサポートリング外側溶接部（H7a, H7b）付近のひび割れ

シュラウドサポートリング外側溶接部付近に確認されたひび割れは、ほぼ全周に断続的に広がっており、ひび割れの深さの平均値は5.3mm、最大値は15.7mmでした。

シュラウドサポートリング溶接部（H7a, H7b）付近については、前回の定期点検で、内側にひび割れを確認しており、ひび割れを残したまま運転を継続することについて、国に特殊設計施設

今回の健全性評価に際しても、内側のひび割れは既に国に認可を受けた評価を適用したことから、現在及び、認可を受けた残りの期間である3.48年後の評価を行いました。

その結果、現在及び3.48年後においても、炉心シュラウド等の構造健全性は確保されると評価しました。

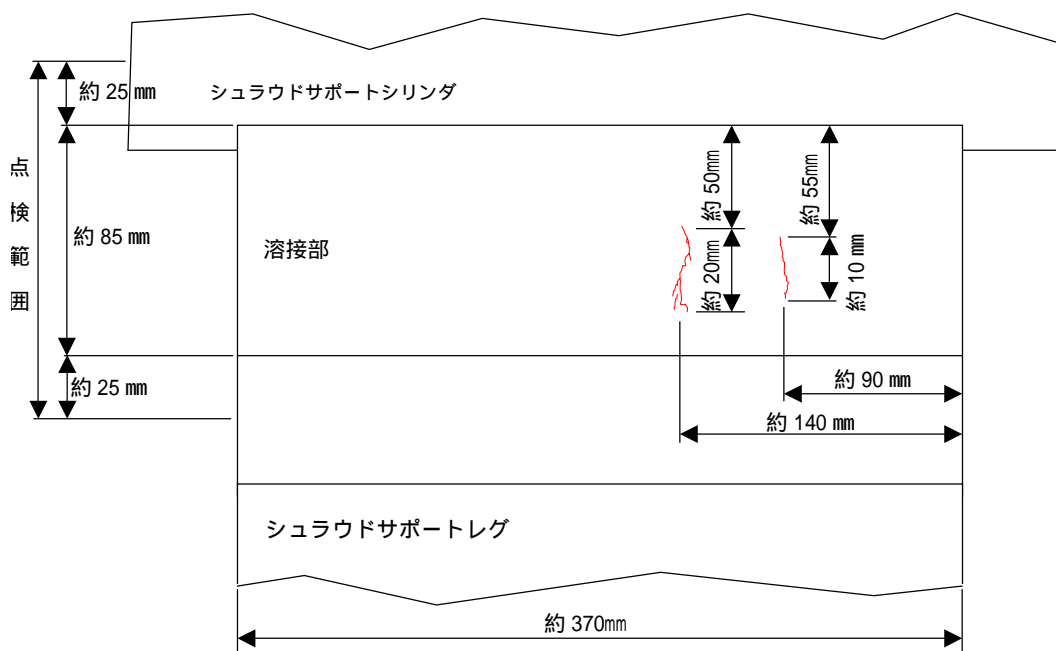
図2 溶接部 (H 1 0) 目視点検結果

(2) シュラウドサポートシリンダとシュラウドサポートレグとの内側溶接部(H10)のひび割れ

シュラウドサポートシリンダとシュラウドサポートレグとの内側溶接部に確認されたひび割れは、周方向溶接線に垂直な形状(縦方向形状)であり、ひび割れ深さの最大値は24.6mmでした。

今回確認されたひび割れについては、今後の進展を考慮しても、シュラウドサポートの構造健全性は確保されると評価しました。

シュラウドサポートレグ全数(12箇所)に1箇所あたり多数(9本)の貫通した縦方向のひび割れがある場合の評価結果とシュラウドサポートレグが健全な場合の評価結果に、大きな差はなく、縦方向のひび割れが構造健全性に殆ど影響を及ぼさないこと(※4)を確認しました。これにより、今回確認された縦方向のひび割れは、今後の進展を考慮しても、シュラウドサポートの構造健全性は確保されると評価しました。

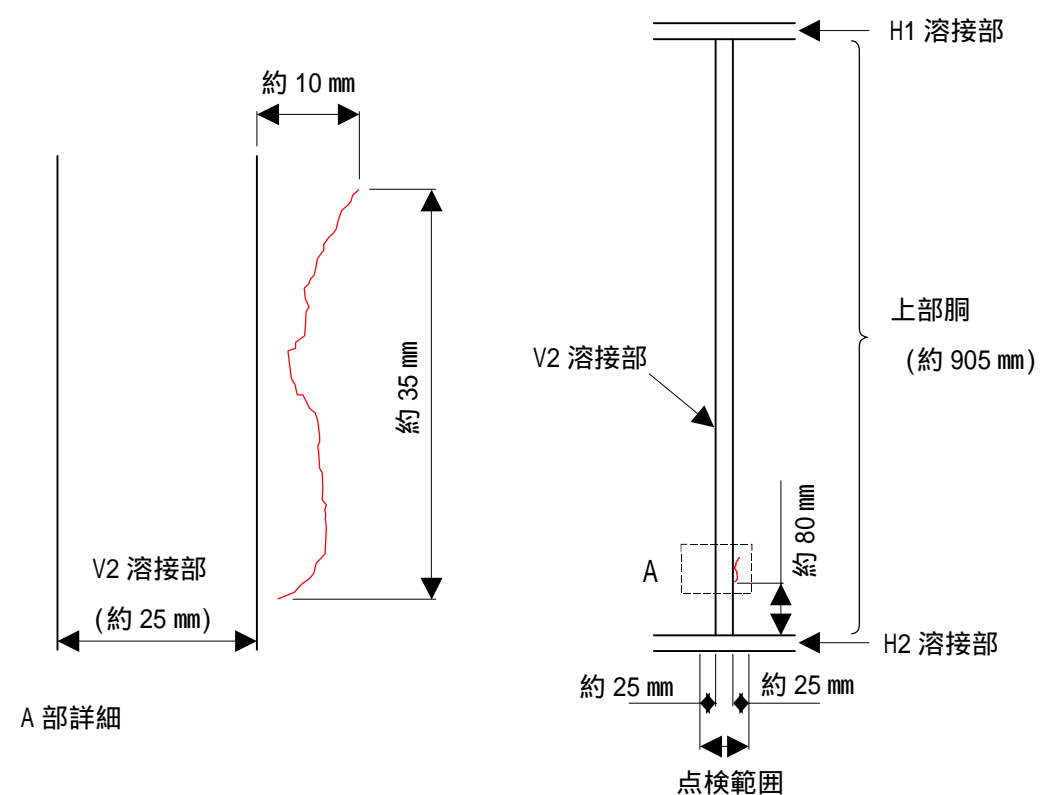
図3 溶接部 (V 2 外) 近傍の目視点検結果

上部胴の縦溶接部近傍に確認されたひび割れは、縦溶接線に沿った形状であり、ひび割れの長さは約35mm、ひび割れ深さの平均値は6.8mm、最大値は9.1mmでした。また下部リング外表面の縦溶接部近傍に確認されたひび割れは、縦溶接線に沿った形状及び複雑な形状であり、ひび割れの最大長さは約40mm、ひび割れ深さの平均値は7.5mm～12.7mm、最大値は17.3mmでした。

今後、これらのひび割れの進展を考慮しても、炉心シュラウドの構造健全性は確保されると評価しました。
