3号機 給水系第2隔離弁(B)グランド部の監視強化について

平成17年7月25日

浜岡3号機 給水系系統概略図

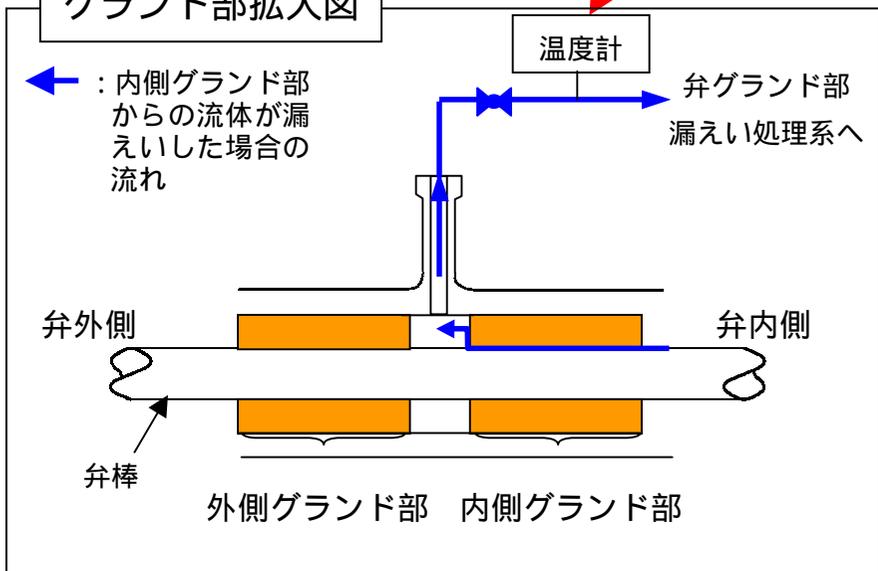
グランド部拡大図

発生号機	3号機 (定格熱出力一定運転中):沸騰水型、定格電気出力110万キロワット
発生年月日	平成17年7月24日
発生時の状況	<p>運転中の3号機において、原子炉建屋1階 主蒸気管トンネル室(放射線管理区域)内にある給水系第2隔離弁(B)について、7月24日午前0時頃からカメラによる監視を開始しました。</p> <p>当該弁は、内側と外側の二重にグランド部()があります。このうち、内側グランド部については、温度により監視しておりますが、この温度が通常約40 のところ、約60 まで上昇してきたことから、シール性能が低下したものと推定しました。</p> <p>現状、外側グランド部により当該弁のシール性能は維持されており、当該弁からの水漏れはありません。</p> <p>外側グランド部からの万一の水漏れを早期に確認するため、カメラによる監視強化を行うこととしました。</p> <p>なお、本事象による外部への放射能の影響はありません。</p>
お知らせ基準	表2-7(4)」に該当します。

- * 1 : 給水の流れていない状況の図
通常は弁体が矢印(斜線)方向に上がっている。
- * 2 : 漏えい流体により内側グランド部が損傷することを防止するため、当該部の下流側の弁を閉弁した。これにより弁グランド部漏えい処理系への流れは止まっている。
- * 3 : 弁グランド部漏えい処理系への流れが止まっているため、温度による監視ができないことから、今後は、カメラにて外側グランド部の健全性を監視していく。
