浜岡5号機 主要変圧器からの油漏れについて（続報）

平成18年1月16日

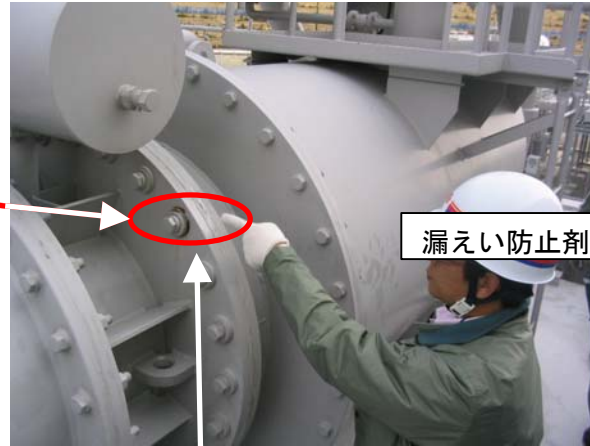
発生号機	5号機（定格熱出力一定運転中） ：改良型沸騰水型、定格電気出力138万キロワット
発生年月日	平成18年1月13日
発生時の状況	<p>平成18年1月13日に、パトロール中の当社社員が、屋外に設置された主要変圧器*の下部に油が漏れていることを発見しました。</p> <p>現場の状況について確認したところ、午前11時20分頃に主要変圧器で昇圧された電気の取り出し口付近の接続部から、油がしみ出ていることを確認しました。</p> <p>この油は主要変圧器の絶縁等の目的で封入されているものですが、変圧器内の油量は十分確保されており、プラントの運転上問題となることはありません。</p> <p>しみ出した油は拭き取りを行うとともに、油漏れを止めるための措置を施します。なお、1月16日から開始予定の第1回定期点検で原因の調査および修理を実施します。</p> <p>なお、しみ出た油に放射能は含まれておらず、本事象による外部への放射能の影響はありません。</p>
原因	第1回定期点検の中で調査してまいります。
お知らせ基準	運転情報「表2-12」に該当します。

油がしみ出している箇所

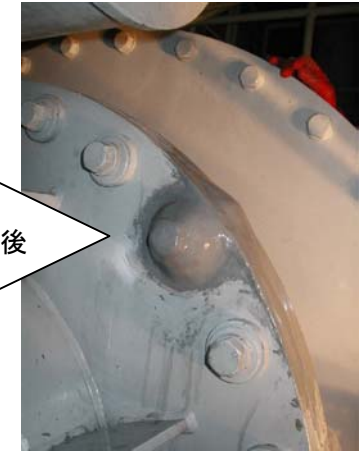
漏えい防止剤による措置後

その後の状況	漏えい防止剤の塗布を実施し、1月13日午後11時20分に、油漏れが止まったことを確認しました。
--------	---
