5号機 湿分分離加熱器（B）第2段加熱蒸気副流量調整弁の不調に伴う
点検結果について（続報）

平成18年3月6日

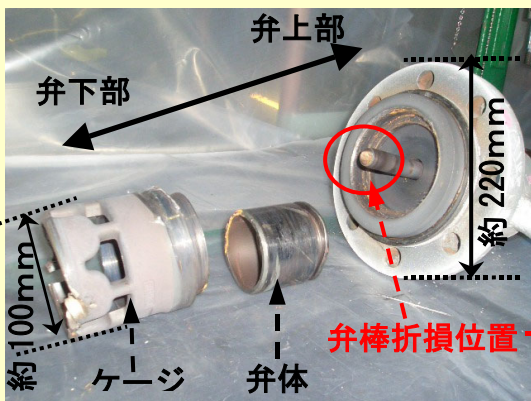
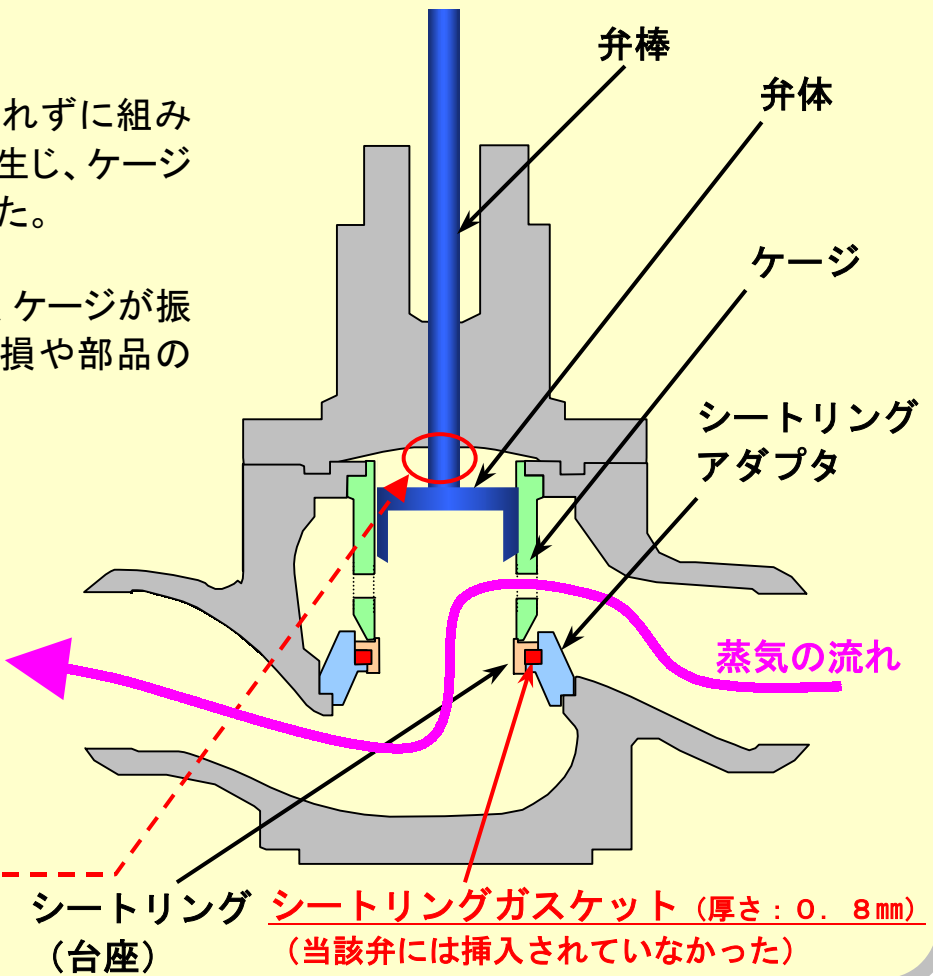
弁内部が破損した原因

調査結果	当該弁の詳細調査を実施した結果、メーカーで組み立てる際に挿入されるはずのシートリングガスケット（※）が挿入されていなかったことが分かりました。 このため、弁内部を構成する部品間で隙間が生じ、蒸気の流れによる振動が発生し、弁棒の折損及び部品の欠損に至ったと推定しました。 また、当該弁の下流にある機器の内部を点検し、残りの欠損部品の回収を実施しました。
------	---

- ◆シートリングガスケットが挿入されずに組み立てられたため、僅かな隙間が生じ、ケージを固定する力が弱くなっていました。
- ◆運転に伴う蒸気の流れによって、ケージが振動し、弁内部の破損（弁棒の折損や部品の欠損）に至りました。

再発防止対策	当該弁の製造メーカーに対し、組み立て時の管理を確実に実施するよう指導するとともに、同メーカーが製造した同じような構造を持つ5つの弁について、分解点検を行い異常のないことを確認しました。
--------	--

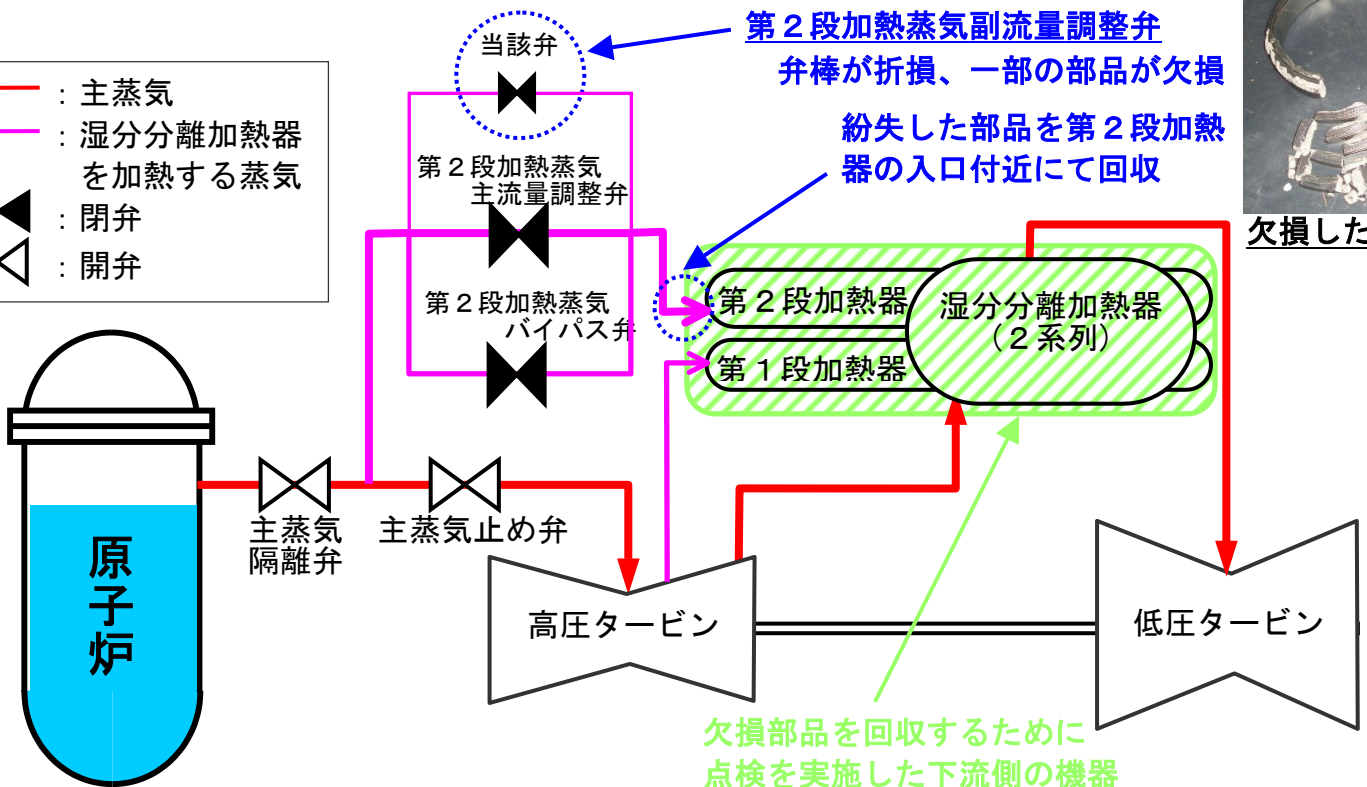
5号機 湿分分離加熱器 (B) 系 概略図

発生時の状況	第1回定期点検中の5号機において、平成18年1月30日に湿分分離加熱器（※1）（B）第2段加熱器に蒸気を供給する系統に設置されている第2段加熱蒸気副流量調整弁（※2）の開放点検を行ったところ、弁棒の折損及び部品の欠損が確認されました。 当該弁については、平成18年1月16日、定期点検に伴う原子炉停止操作中（発電機出力約30%）に、開状態であるべきところ全閉表示となっていることが確認されていたため、今回点検作業を行っていました。 欠損した部分は、同日、第2段加熱器の入口付近でほぼ回収しました。 なお、湿分分離加熱器（A）、（B）の類似する弁の点検を行い、問題ありませんでした。 本事象による外部への放射能の影響はありません。
--------	--
