5号機 原子炉冷却材再循環ポンプ用電源装置の油ポンプの不調について(続報)

平成18年5月2日

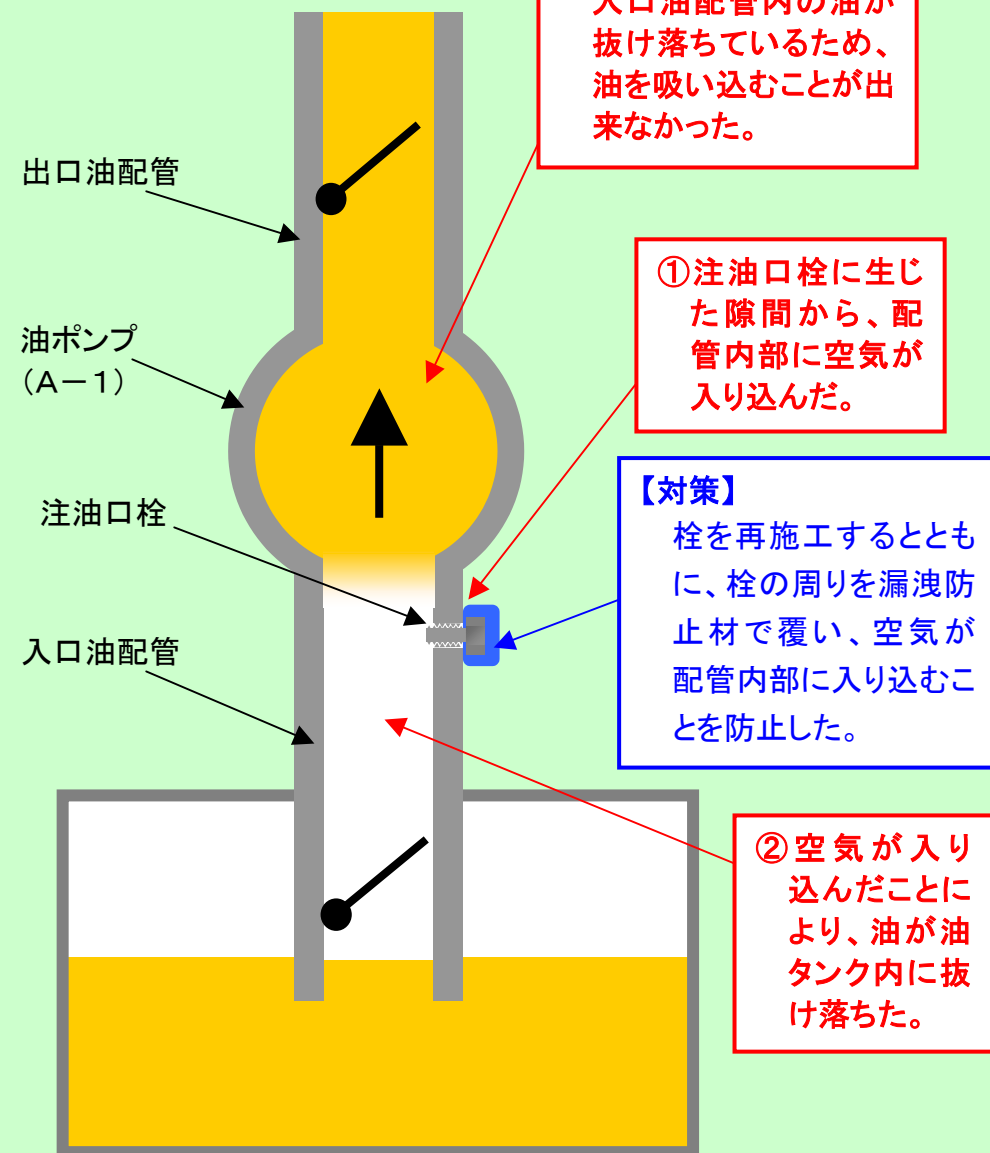
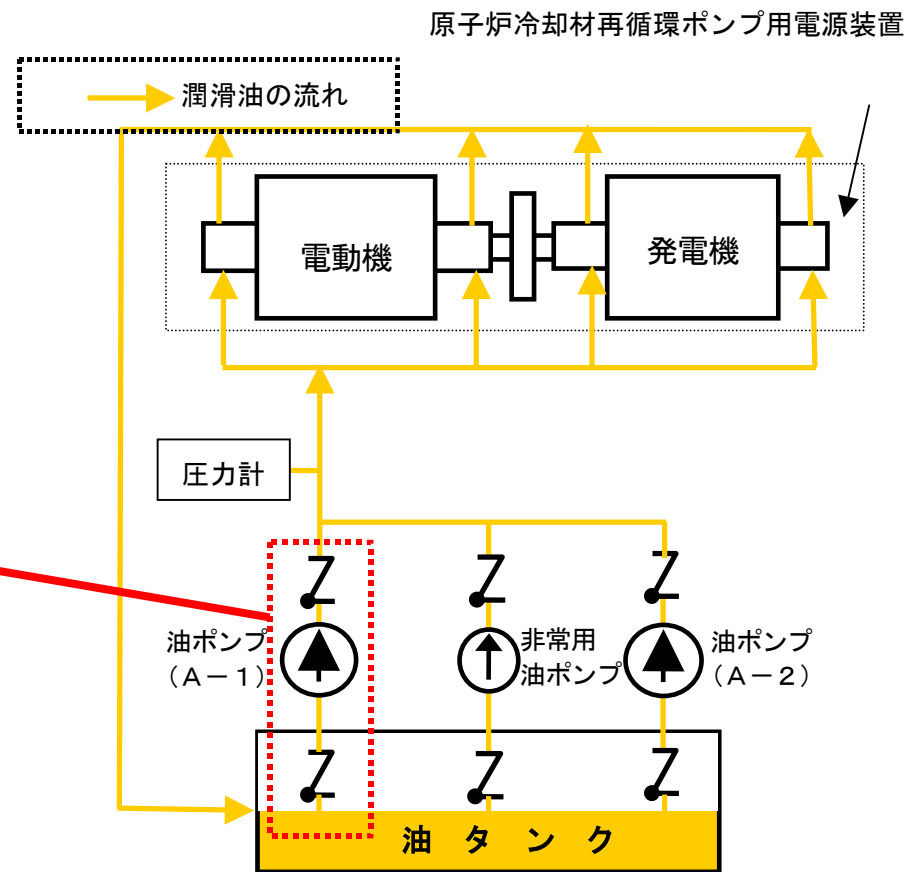
原子炉冷却材再循環ポンプ用電源装置油系統 概略図

推定原因	<p>原因調査の結果、当該油ポンプ入口油配管の注油口(※1)の栓に僅かな緩みが確認できました。</p> <p>このことから、注油口の栓に隙間が生じ、配管内部に空気が徐々に入り込んだため、油が油タンクに抜け落ち、ポンプを起動した際に、油を吸い込むことができなかつたと推定しました。</p>
対策	<p>注油口の栓を再施工するとともに、栓の周りを漏洩防止材で覆い、空気が配管内部に入り込むことを防止しました。</p> <p>また、当該油ポンプの確認運転を行い、必要な油圧を確保できることを確認しました。</p>
