構内道路における油の漏えいについて

平成 18 年 5 月 25 日

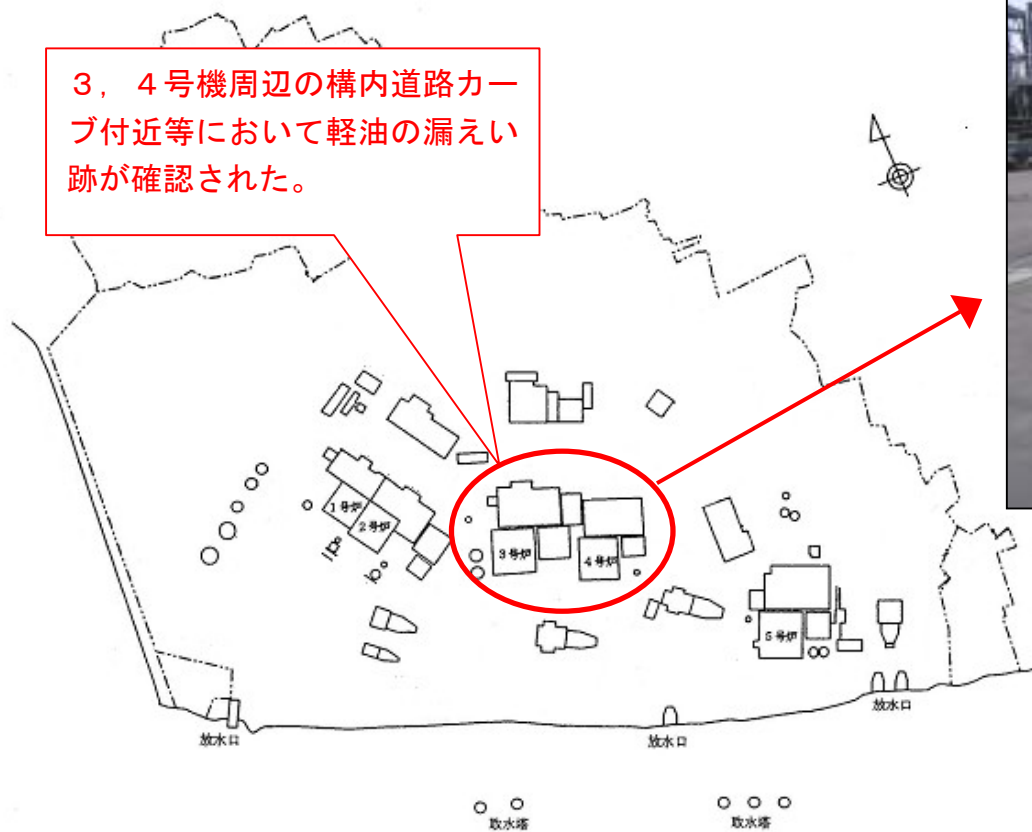
漏えいが確認された箇所

3, 4号機周辺の構内道路カーブ付近等において軽油の漏えい跡が確認された。
