4号機 原子力安全・保安院指示文書に基づく調査結果について (省令の改正および北海道電力泊2号機高サイクル熱疲労に関する調査関連)

平成 18 年 6 月 15 日

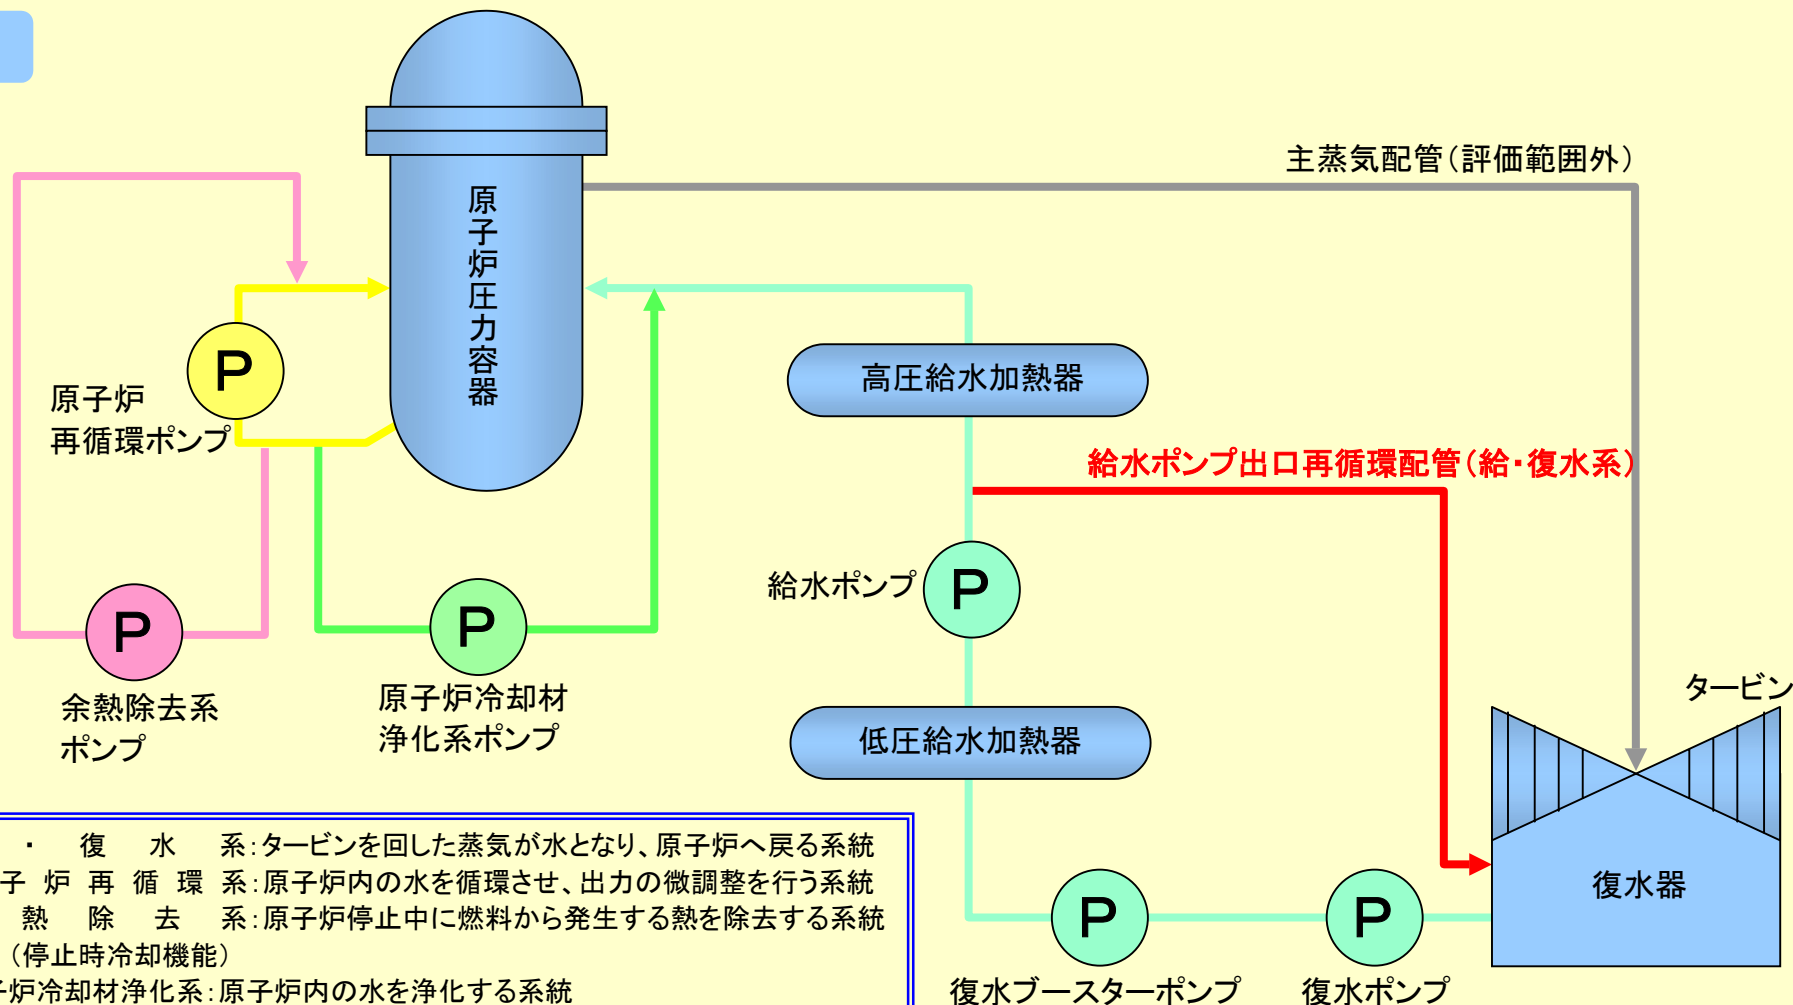
評価範囲

評価を実施した結果、**給水ポンプ出口再循環配管**A系およびB系の、曲線部4箇所(1系統2箇所)について、高サイクル熱疲労割れが発生する可能性が否定できないと特定された。

評価より特定された4箇所について、非破壊検査を実施し、問題のないことを確認した。
