4号機 タービン軸振動計取付け部からの油漏えいの原因と対策について  
(平成17年9月28日掲載事項の続報)

平成 18 年 7 月 5 日

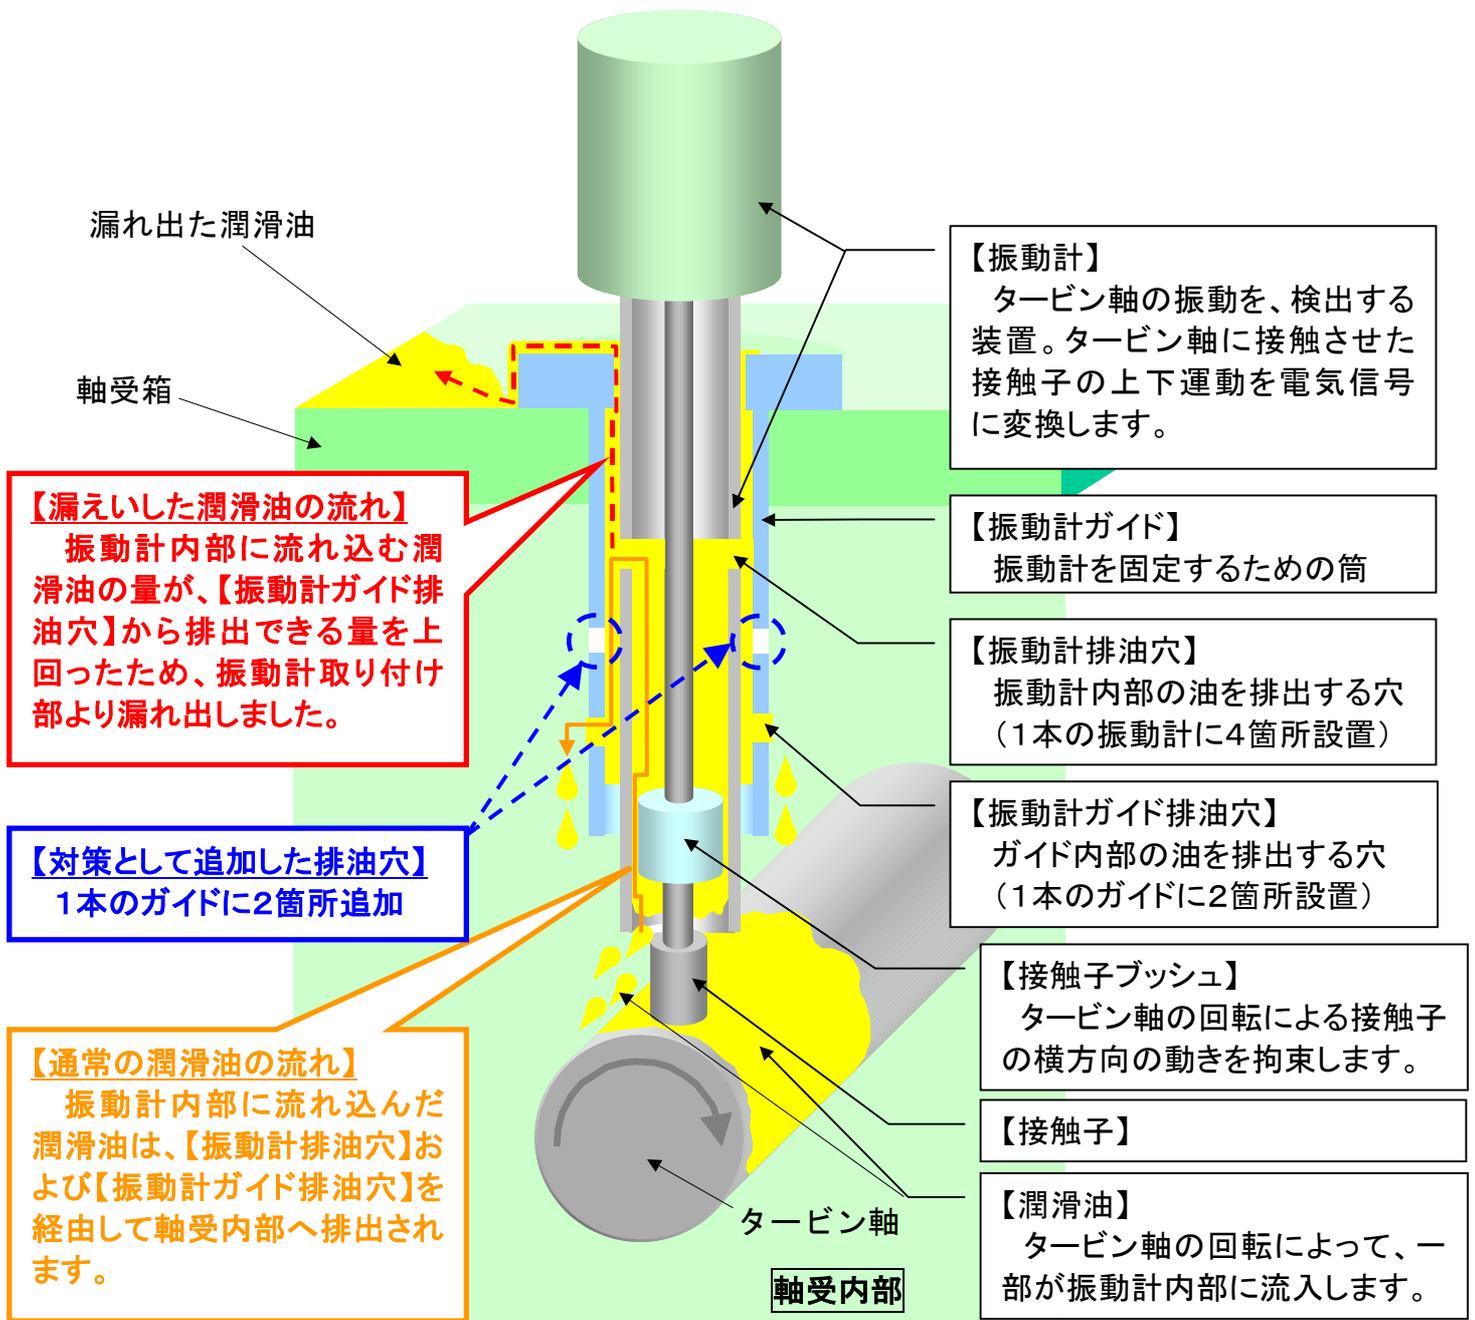
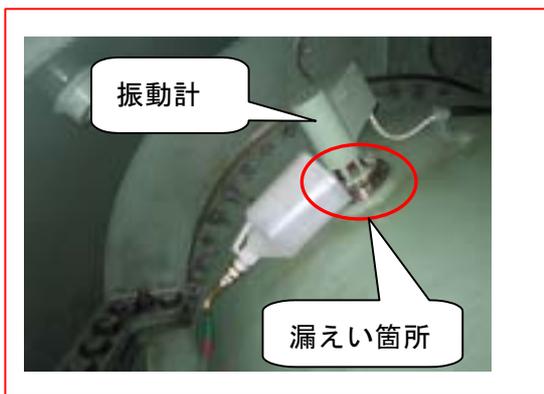
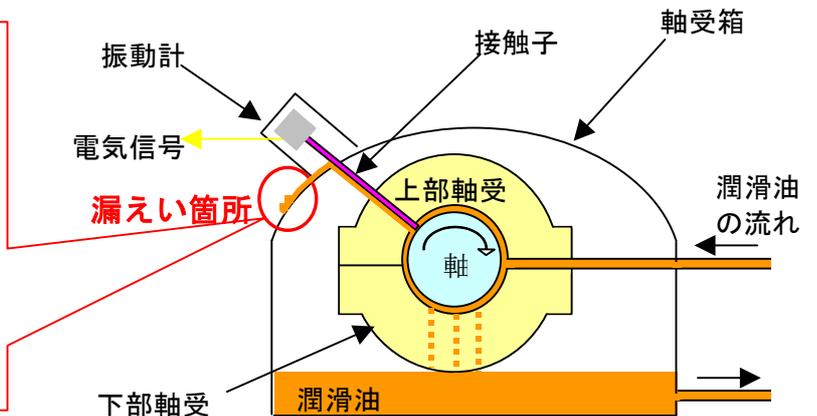
# 4号機 タービン軸受・軸振動計概要図

原因	今回の定期検査において点検したところ、振動計の機能やタービン設備に問題はありませんでしたが、タービンの運転に伴い振動計内部へ流れ込む潤滑油の量が、当初想定していた量を超えたため、排油穴(※1)より適切に排出できずに、外部へ漏れ出たものと推定しました。
対策	今回の定期検査において、当該振動計を含めた全てのタービン軸振動計の軸振動計ガイドに排油穴を追加し、調整運転開始後の定格熱出力一定運転状態において漏えいのないことを確認しました。 また、その他の号機については至近の定期検査において同様の対策を実施します。

※1 振動計は構造上、内部にタービンの潤滑油が入りやすくなっているため、振動計および振動計を固定するガイドの途中に排油穴を設け、軸受内部に排油することで外部へ油が漏れ出ないようにしています。

発生号機	4号機 (定期検査中) : 沸騰水型、定格電気出力113.7万キロワット
発生日	平成17年9月28日(運転情報発生日)
発生時の状況	運転中の4号機において、9月24日、タービン建屋地下1階(放射線管理区域)の廃油槽(※2)に約40リットルの油が溜まっていることをパトロール中の運転員が確認しました。 その後、流入経路の調査を行った結果、25日にタービン第8軸受(※3)の振動計(※4)取付け部より、タービン軸受の潤滑油が僅かに(約50cc/分)漏れ出て、廃油槽へ流入していることを確認しました。 このため、潤滑油システムの圧力調整を行った結果、漏れは約10cc/分まで減少しました。本日、漏えい箇所に漏えい防止材を充填し、現在漏えいは止まりましたが、念のため、当該部を監視することとしました。 本事象による振動計への影響はなく、プラントの運転に影響はありません。 また、漏れた潤滑油に放射能は含まれておらず、外部への放射能の影響はありません。
お知らせ基準	「表2-7(4)」に該当します。(※5)
