## 3号機 制御棒の点検結果について

平成18年8月16日

# 今回の定期検査で原子炉から取り出したハフニウム板型制御棒の点検状況

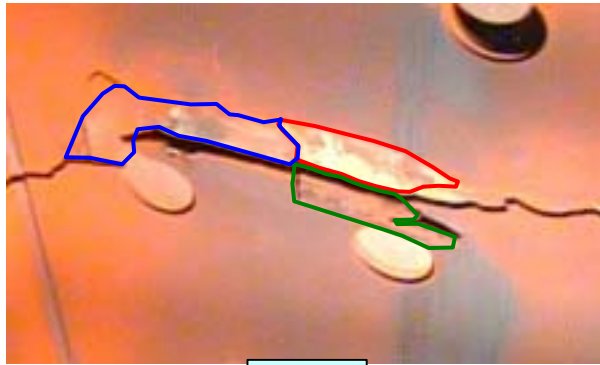
## 制御棒の欠損部分の状況

過去に使用済みハフニウム板型制御棒の外観点検において確認されたシース部( 3)の欠損部分(平成18年5月26日お知らせ済み)については、欠損が確認された2本の制御棒が配置されていた原子炉内の箇所およびその周辺について確認を行い、1本の制御棒からの欠損部分と推定される金属片を制御棒案内管( 4)内部から回収しました。

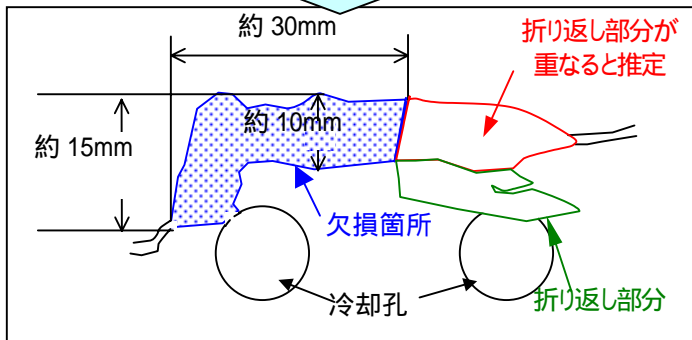
スケッチ

〔金属片を組み合わせると、スケッチの「欠損箇所」と形状が一致します。〕

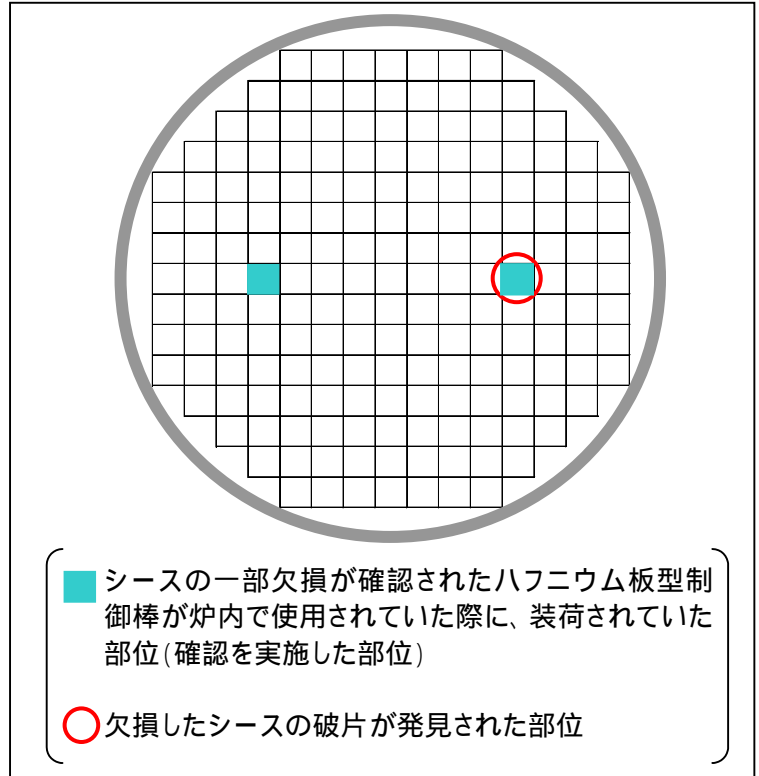
## 確認を実施した範囲

残りの1本の制御棒からの欠損部分については回収できませんでしたが、仮に欠損部分が炉内に滞在した場合でも、機器や燃料の健全性に影響を与えないことを評価しております。(平成18年5月26日お知らせ済み)

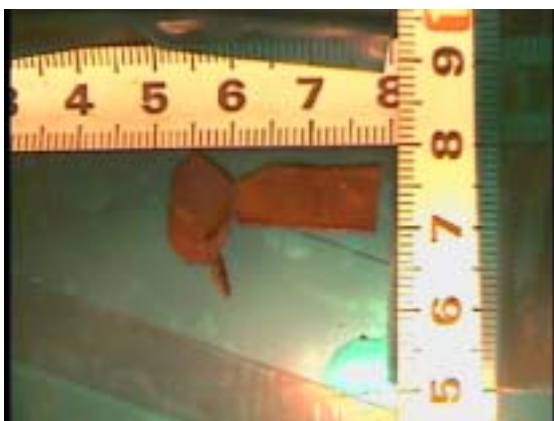
## 回収された金属片

回収された金属片は形状から、欠損が確認された制御棒2本の内、1本の制御棒からの欠損品であると推定しております。
