浜岡原子力発電所3号機 原子炉格納容器内における漏水について

平成 18 年 10 月 2 日

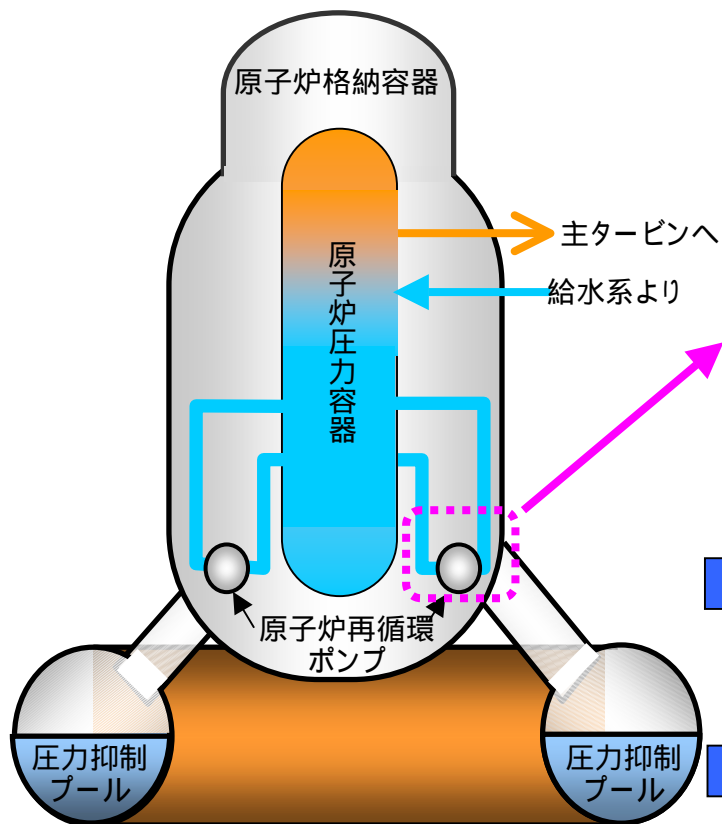
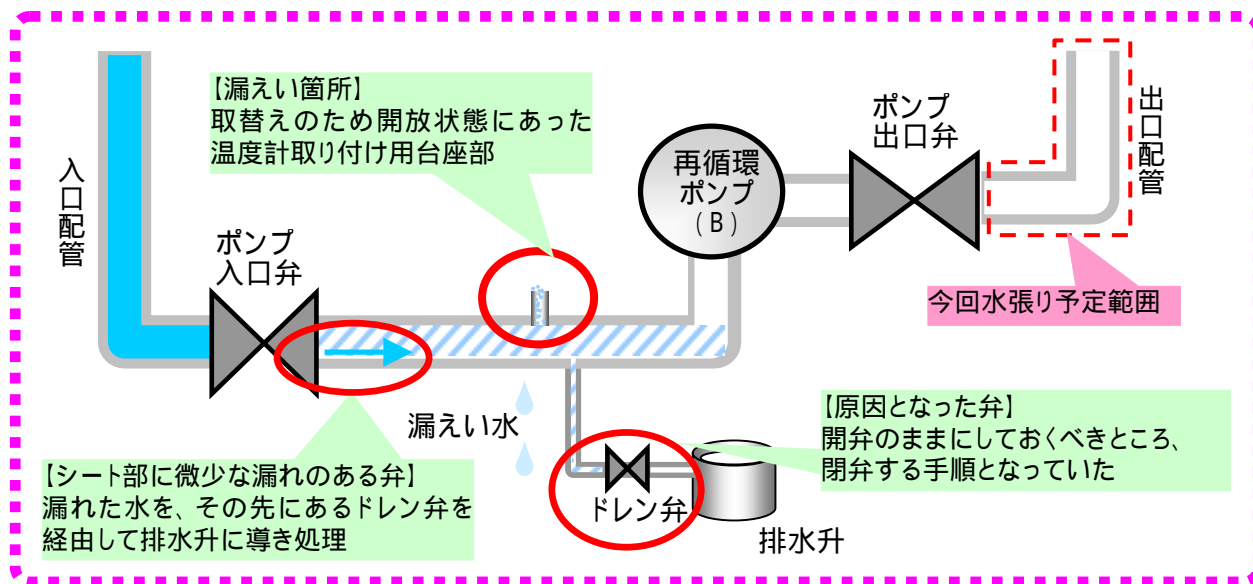
3号機 原子炉格納容器内における漏水概略図

再循環ポンプ入口弁シート部に微少な漏れがあったことから、漏れた水を排水弁に導き処理していました。(ドレン弁は開弁)
ポンプ出口配管の水張り前ラインチェックの際に、手順書に従いドレン弁を閉弁しました。
弁シート部の漏えい水の排水先が無くなり、取替えのため開放状態にあった温度計取り付け用台座部から漏えいしました。
(漏えい量:約20リットル ,放射能量:約 7.8×10^5 ベクレル)

入口弁シート部に微少な漏れがあり、温度計取り付け用台座部が開放状態にあることから、ドレン弁を開弁のままにしておくべきところ、閉弁する手順となっていました。

漏えいした水を適切に処理するとともに、ただちに当該ドレン弁を開弁して、閉操作禁止の標示を行いました。
水張り操作を行う際は、事前に手順書作成時点と条件が変わっていないことの確認を行い、異なる場合は、手順書を改正してから操作するように行います。
今後は、上記 (開閉状態の管理が必要な弁に標示)および (手順書の直前確認)についてルール化し、再発防止に努めます。
