3号機 タービン制御用主蒸気圧力検出器の点検について（続報）
（検出器の点検・取り替え実施のお知らせ）

平成 18 年 11 月 14 日

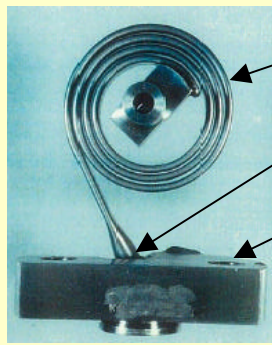
ブルドン管
ブルドン管
溶接部
台座

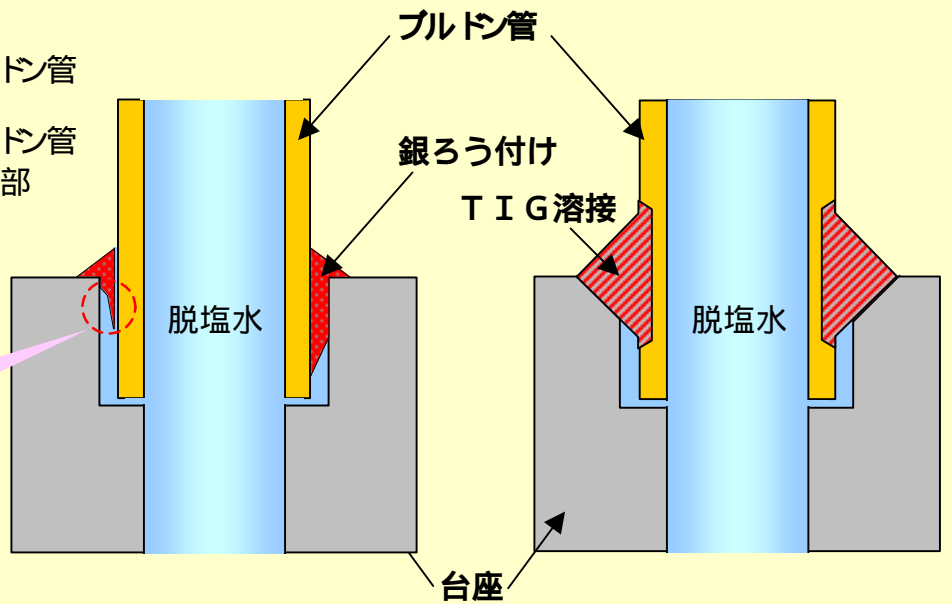
ブルドン管溶接部の拡大図

原因	主蒸気圧力検出器内部のブルドン管（ 1）と台座を固定する溶接箇所に、製作時における「銀ろう付け（ 2）」の溶け込み不良箇所があり、ここから、ろう付けが剥離し、生じた隙間が外部へ貫通したことから、ブルドン管内部に満たされていた脱塩水が漏えいしたものと推定しました。
対策	主蒸気圧力検出器 3個について、ブルドン管と台座を溶け込み不良とりにくいTIG溶接（ 3）で固定したものに置き換え、調整運転開始後の定格熱出力一定運転状態において、漏えいのないことを確認しました。 1, 2, 4号機については、今後の定期点検にて順次水平展開を実施します。 なお、5号機では、ブルドン管を用いた主蒸気圧力検出器は使用しておりません。

取り替え前 (銀ろう付け)

取り替え後 (TIG溶接)

溶け込み不良箇所

ブルドン管変形の応力により、溶け込み不良箇所から剥離が発生・進展し、内部の脱塩水が漏れ出した。

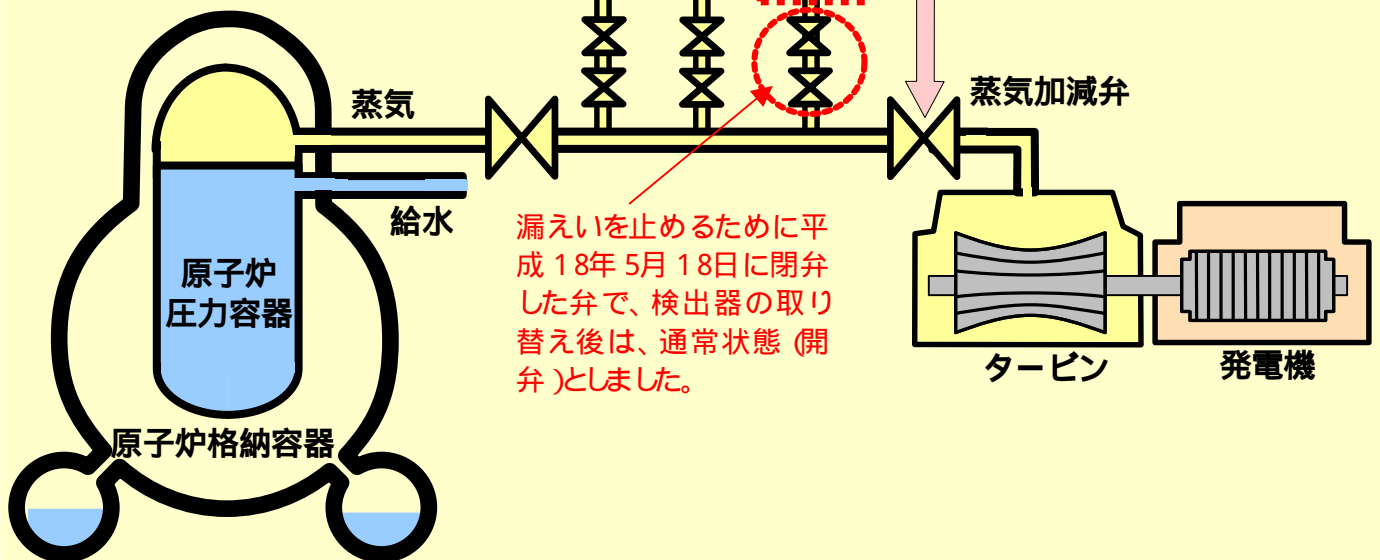
3号機 タービン制御用主蒸気圧力検出の概要

当該圧力
検出器

タービン入口の主蒸気圧力を電気信号に変換し、蒸気加減弁の開度を制御することにより、タービンに供給する主蒸気の圧力(検出部位で約6.6 MPa)を一定にする。

漏えいを止めるために平成18年5月18日に閉弁した弁で、検出器の取り替え後は、通常状態(開弁)としました。
