1号機 タービン建屋地下1階における海水の漏えいについて

平成18年11月21日

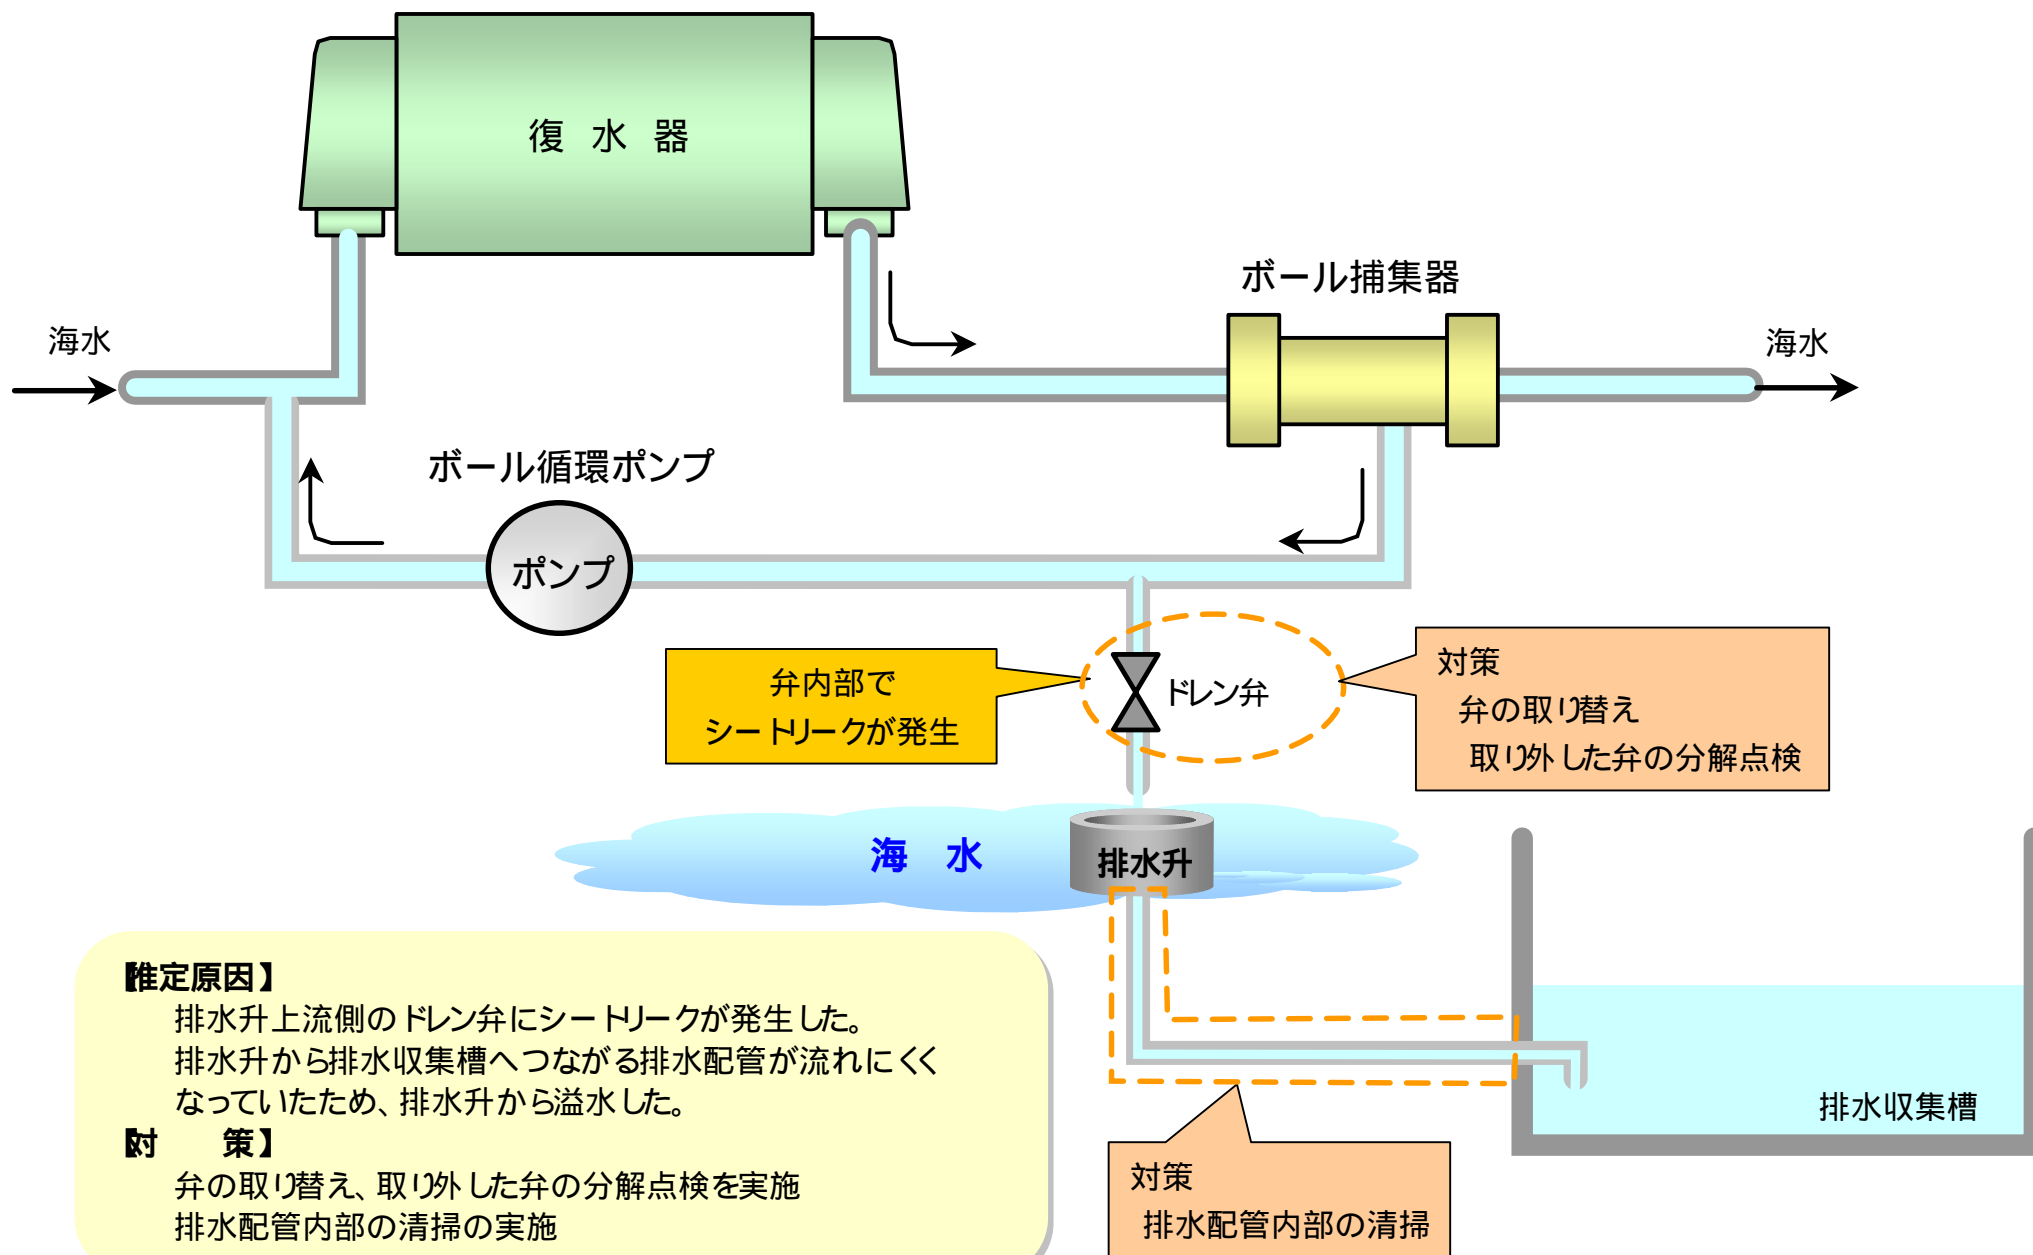
復水器洗浄装置 概要図

排水升上流側のドレン弁にシートリークが発生した。
排水升から排水収集槽へつながる排水配管が流れにくくなっていたため、排水升から溢水した。

弁の取り替え、取り外した弁の分解点検を実施
排水配管内部の清掃の実施
