3号機 給水系第2隔離弁(B)グラント部の監視強化について(続報)

平成 18 年 12 月 6 日

浜岡 3号機 給水系第2 隔離弁 (B) 概略図

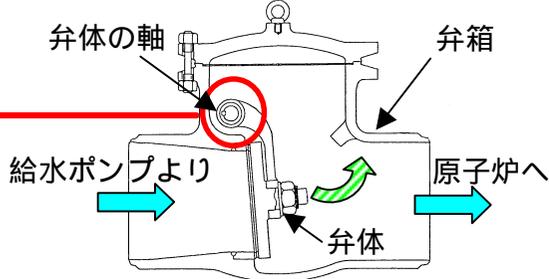
給水系第2 隔離弁 (B) 横断面図

給水の流れていない状況の図
通常は弁体が矢印(斜線)方向に上がっている。

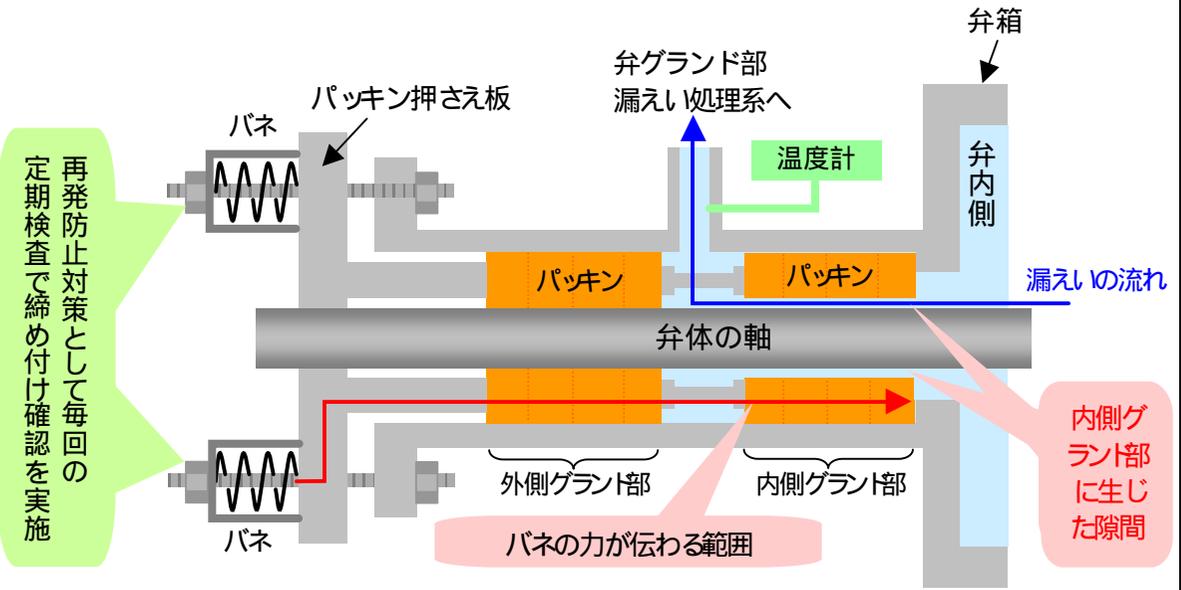
弁体軸グランド部拡大図

弁体の軸グランド部の構造】
 弁体の軸グランド部は、パッキンを押さえつけ、周方向に膨らませることで、密閉性を確保しています。
 パッキンは使用に伴い僅かに変形し、押さえつける力を弱める性質があります。このため密閉性を確保する目的で、バネを用いて一定の力が加わるような構造とすると共に、プラント停止中には定期的な締め付け確認を行っています。

原因調査結果】
 弁体の軸グランド部の点検を行い、異状は確認されませんでした。
 これまでの経験則から締め付け確認を3サイクルおきに実施していましたが、弁の使用と共にパッキンを押さえる力が弱まり、内側グランド部で密閉性が低下し漏えいが発生したものと推定しました。

原因	<p>3号機第14回定期検査で、当該弁の分解点検を実施した結果、弁体の軸グラント部に異状は認められませんでした。</p> <p>この結果から、これまでグラント部()の締め付け確認は、3サイクル毎に行っていましたが、弁の使用によって内部グラント部の密閉性が低下したため漏えいが発生したと推定しました。</p>
対策	<p>当該弁を含む原子炉格納容器内および高線量エリアの弁について、従来3サイクルで実施していたグラント部の締め付け確認を、毎回の定期検査で実施することとしました。</p> <p>なお、当該弁については、パッキンの取替を行い、調整運転開始後の定格熱出力一定運転状態において、漏えいのないことを確認しました。</p>
