浜岡原子力発電所 3号機 原子炉再循環系配管等の点検結果報告について

平成 18 年 12 月 8 日

浜岡3号機 第14回定期点検 原子炉再循環系配管等の点検結果（概要）

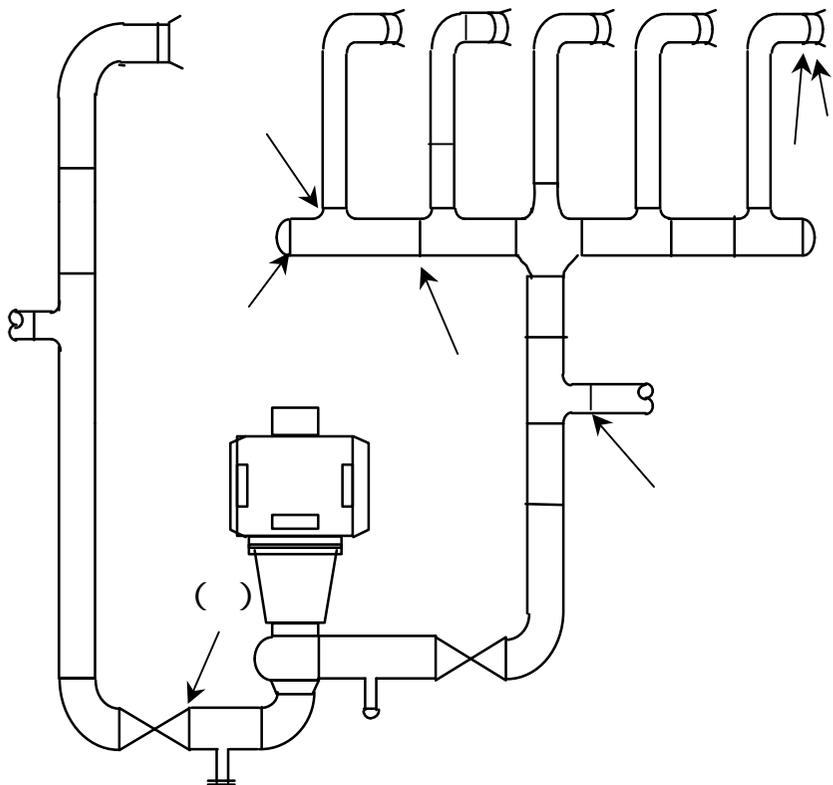
原子炉再循環系 A 系統

【点検結果】 (矢印で示す箇所が、今回点検を実施した溶接部です。)

再循環系配管等の溶接部 16箇所について超音波探傷検査を実施し、すべて異常がないことを確認しました。

で示す箇所については、超音波探傷検査で有意な指示が確認されましたが、ひび割れからのものではないことを、第三者を交えて評価しています。
