### 3・4号機 窒素補給用配管外面の腐食について

平成 19 年 3 月 8 日

# 浜岡3・4号機 窒素補給系統概要図

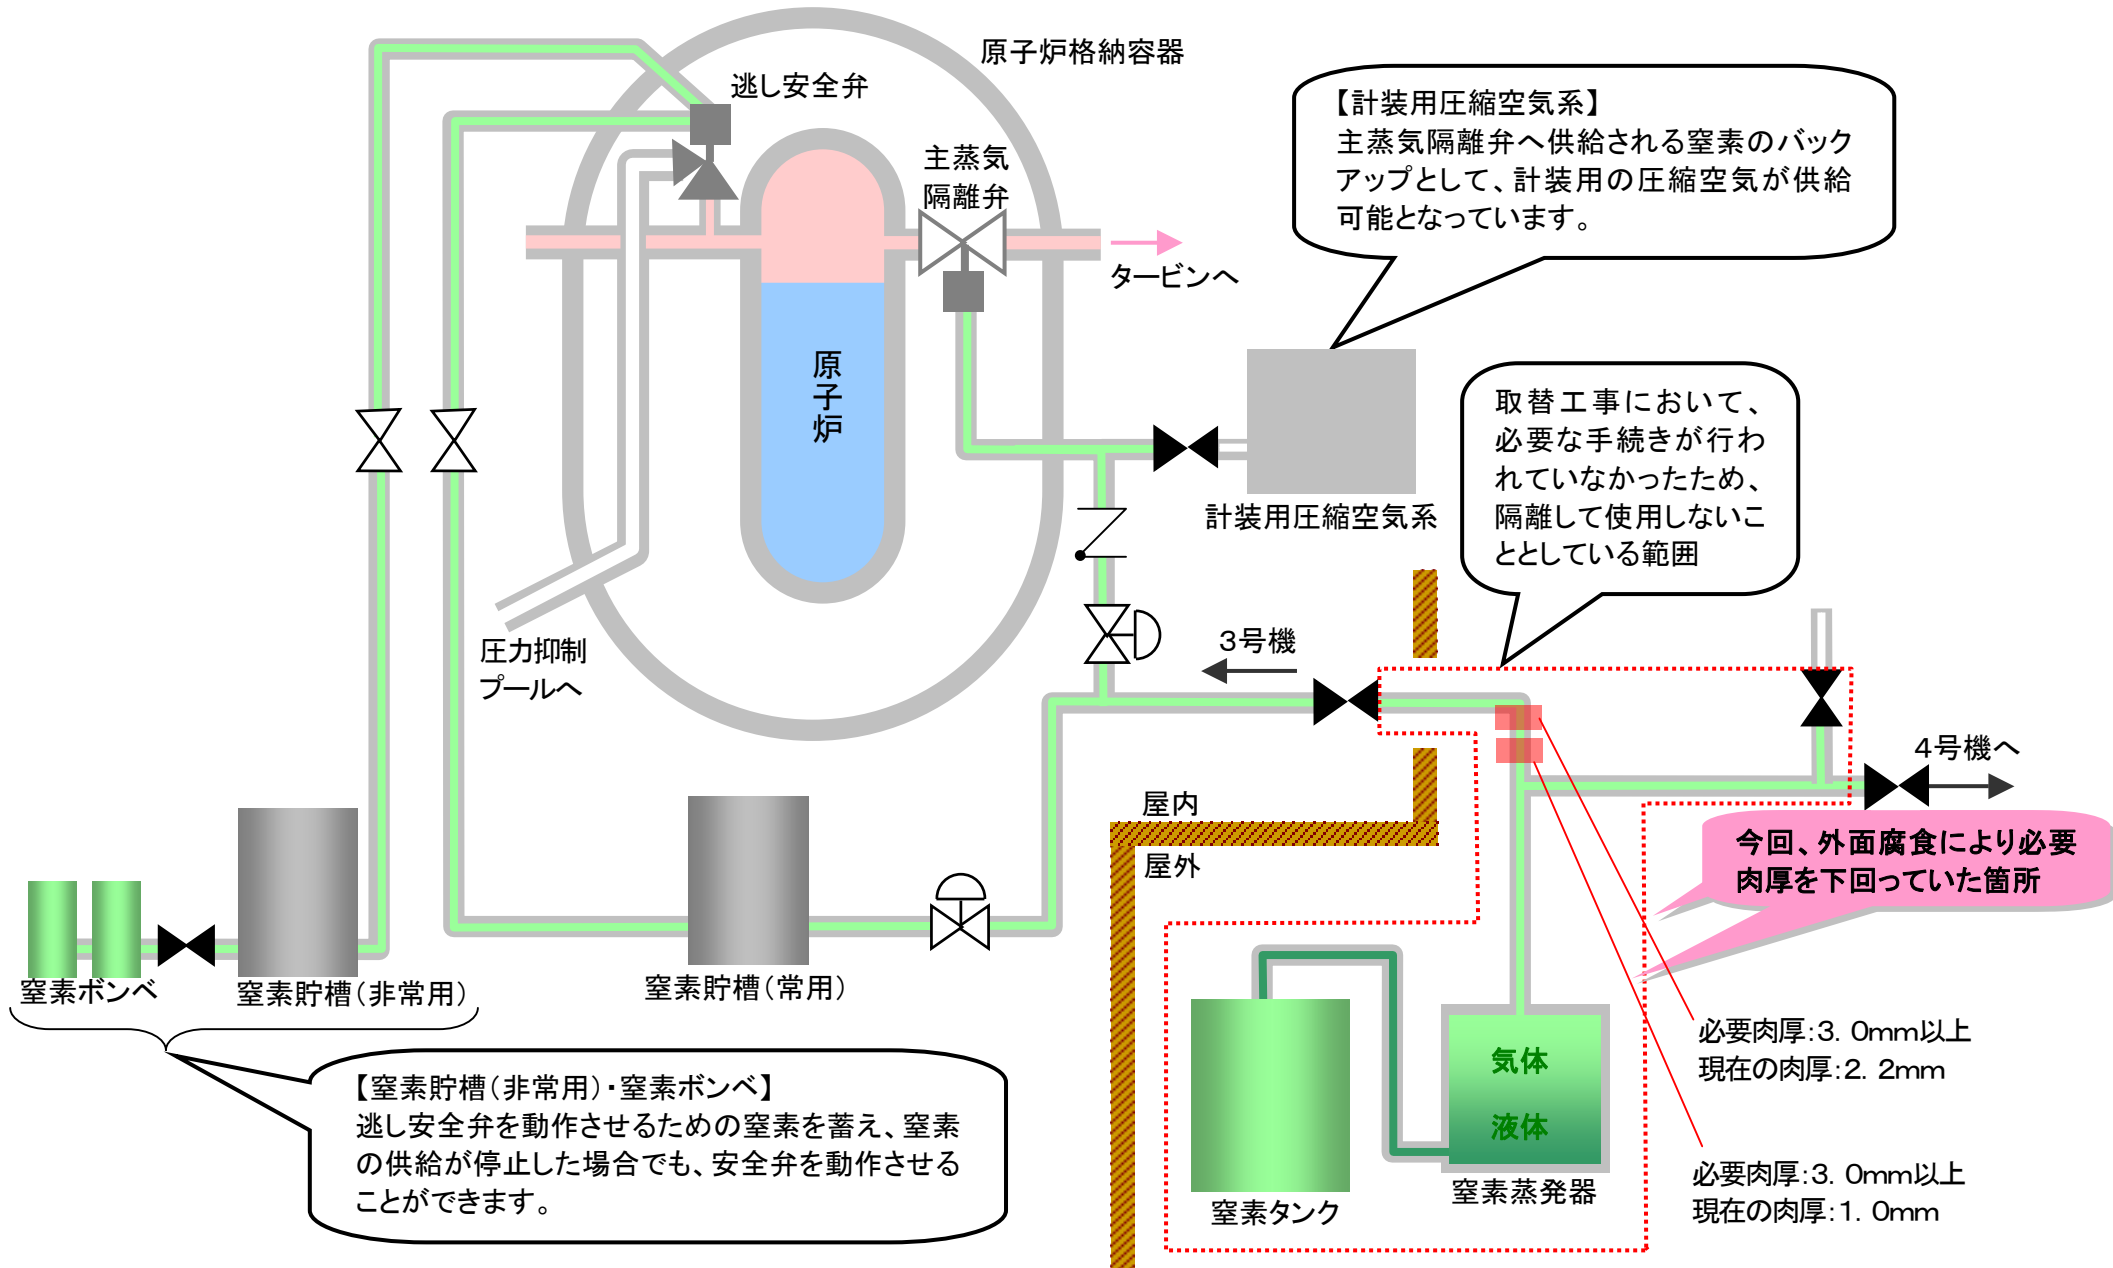
号機	3号機（定格熱出力一定運転中） ：沸騰水型、定格電気出力110万キロワット 4号機（定格熱出力一定運転中） ：沸騰水型、定格電気出力113.7万キロワット
状況	<p>当社は、現在、昨年11月の原子力安全・保安院の指示「発電設備に係る点検について」に基づき、発電設備について、データ改ざん、必要な手続きの不備、その他同様な問題がないかを評価・検討するための調査を進めています。</p> <p>本調査の中で、昨年実施した浜岡3・4号機の窒素補給用配管（※1）の一部取替工事において、必要な手続きが行われていなかったことを確認しました。 <a href="#">（平成19年2月28日お知らせ済み）</a></p> <p>上記事象に係る一環として、2月28日より窒素補給用配管の点検を実施した結果、屋外に施設されている配管で、外面の一部に局部的な腐食があることを確認しました。</p> <p>このため、3月7日、当該腐食箇所の肉厚測定を実施したところ、肉厚が減少し、2箇所については、技術基準（※2）上の必要肉厚3.0mm以上（※3）に対し、現在の肉厚が下回っていること（それぞれ1.0mm、2.2mm）を確認しました。</p> <p>なお、当該配管を使用できない場合でも、窒素補給系とは別の計装用圧縮空気系等が作動用ガスの補給をバックアップする設計となっており、プラント運転に影響を及ぼすものではありません。</p> <p>また、現在、当該配管は、窒素補給用配管の一部取替工事における手続きの不備による対応で、隔離を行い使用していません。</p>
原因	配管の肉厚が減少した原因は、屋外環境下での外面からの腐食によるものです。
今後の予定	準備が整い次第、当該配管を取り替えます。
放射能の影響	本事象による外部への放射能の影響はありません。
<a href="#">お知らせ基準</a>	「表2-9」に該当します。

※1 窒素補給用配管は、原子炉格納容器内（運転中は窒素ガスで置換）に設置されている主蒸気隔離弁や主蒸気逃がし安全弁の作動用窒素ガスを補給する配管です。
