5号機 排気筒モニタの指示変動について(続報)

平成 19 年 5 月 25 日

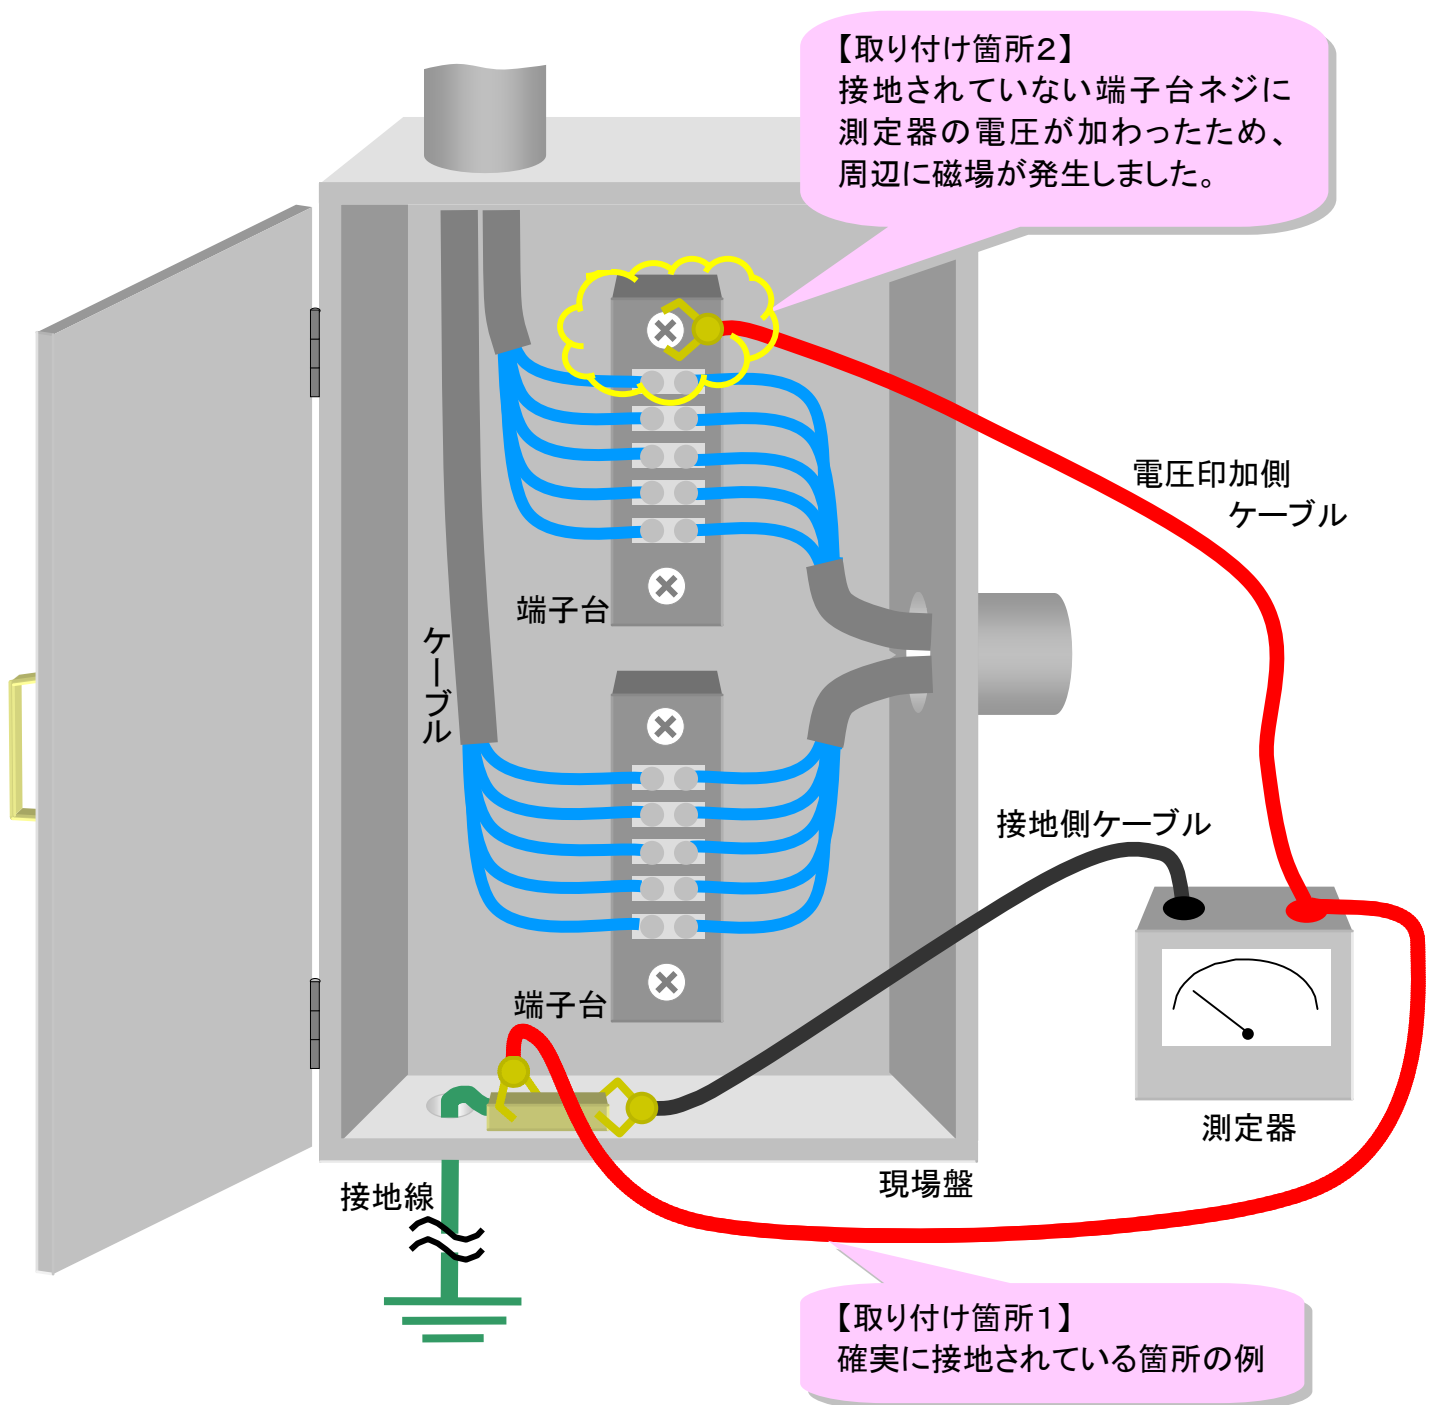
測定器ケーブルの取り付け箇所について

原因	絶縁抵抗測定作業との因果関係について、詳細な調査を行いました。 事前作業としてアースチェック(接地確認)を実施した際、測定器の電圧印加側ケーブルを接地されている箇所に取り付けるべきところ、接地がされていない箇所に取り付けたため、ネジに電圧が加わったことで磁場が発生し、近傍に設置されていた排気筒モニタの指示が変動したと推定しました。
対策	アースチェックを実施する際は、確実に接地されている箇所を使用することを手順書に反映し、関係者への周知徹底ならびに教育を実施します。

絶縁抵抗を測定する際は、事前準備として、接地側ケーブルを接地線に取り付け、電圧印加側のケーブルを他の接地されている箇所に取り付けた状態で測定を行い、接地側ケーブルが接地線に確実に取り付けられていること(測定値が0Ω)を確認します。(取り付け箇所1参照)

今回、測定者は、電圧印加側のケーブルを端子台のネジに取り付け、アースチェックを実施しましたが(取り付け箇所2参照)、当該ネジが接地されていなかったため、ネジに電圧(約500ボルト(直流))が加わったことで磁場が発生し、近傍に設置されていた排気筒モニタの指示に影響を与えたことが分かりました。
