5号機 原子力安全・保安院指示文書に基づく調査結果について (省令の改正に伴う高サイクル熱疲労に関する調査関連)

平成 19 年 6 月 20 日

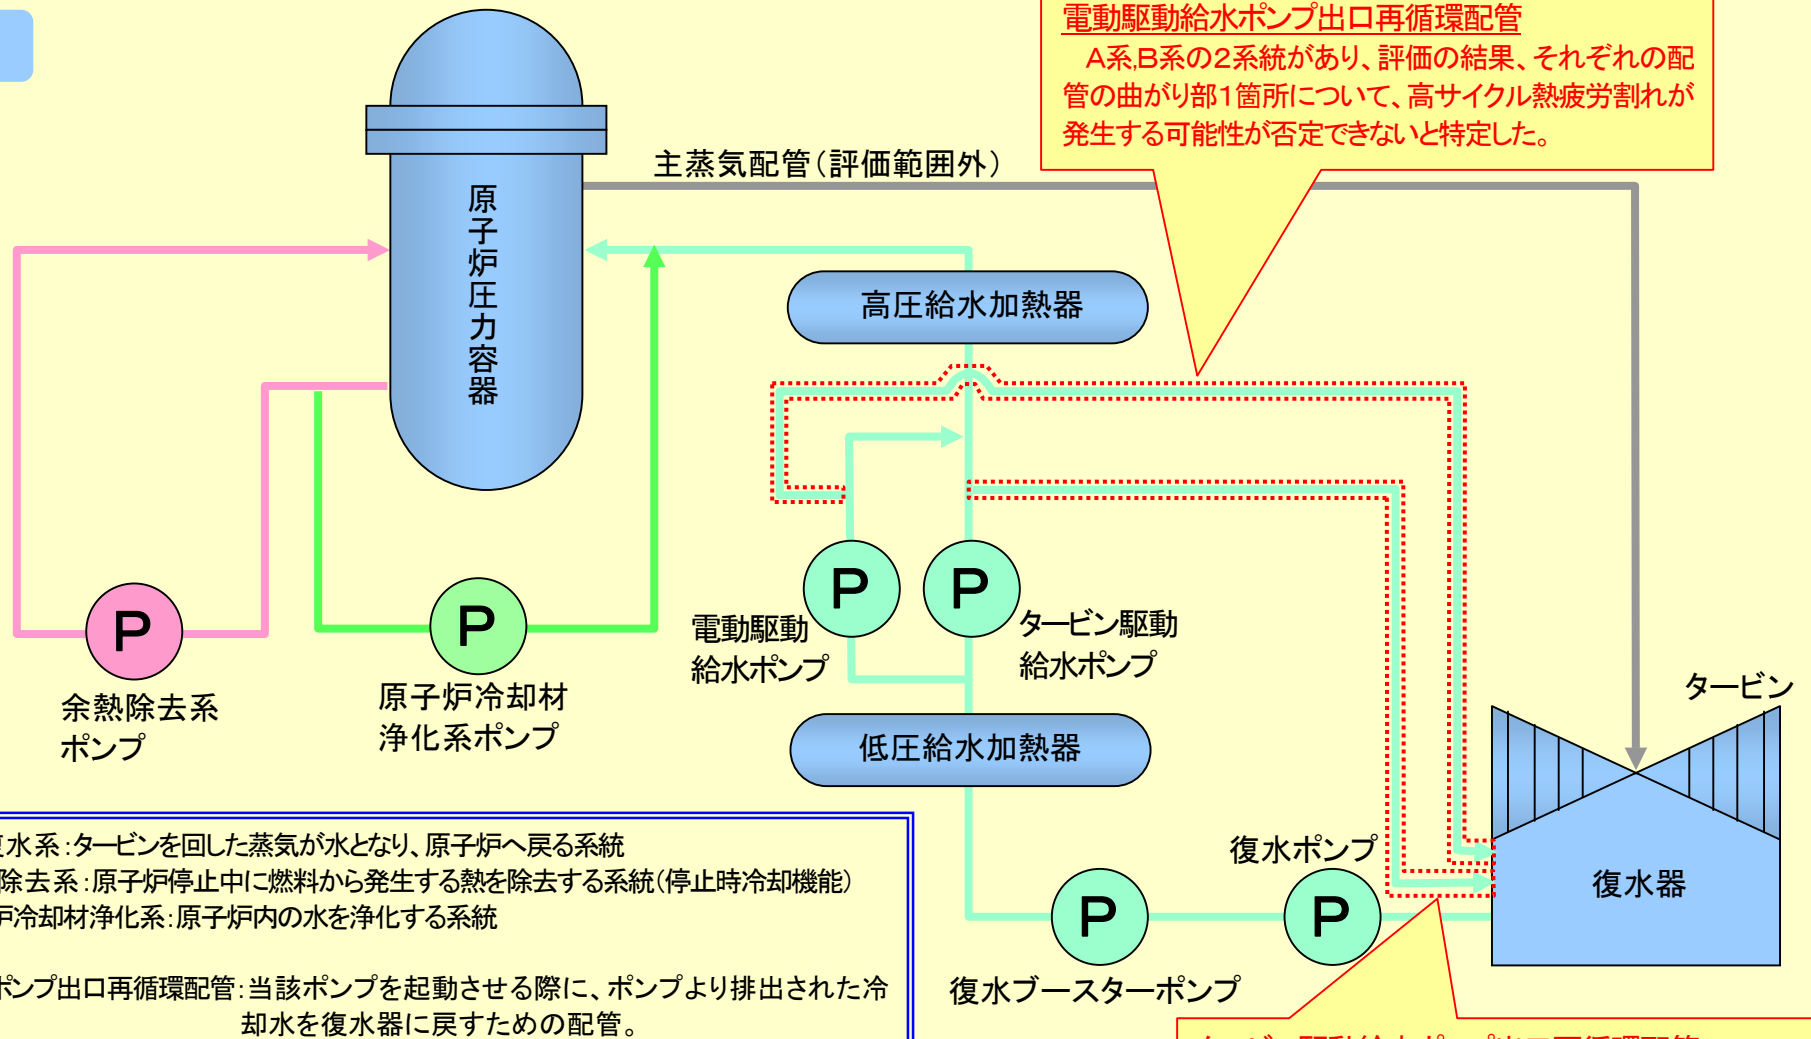
評価範囲

評価を実施した結果、**タービン駆動給水ポンプ出口再循環配管(A系,B系)**および**電動駆動給水ポンプ出口再循環配管(A系,B系)**の曲がり部計4箇所について、高サイクル熱疲労割れが発生する可能性が否定できないと特定した。

評価より特定された4箇所について、非破壊検査を実施し、問題のないことを確認した。
