浜岡原子力発電所5号機 制御棒駆動機構の追加点検結果について

平成19年6月26日

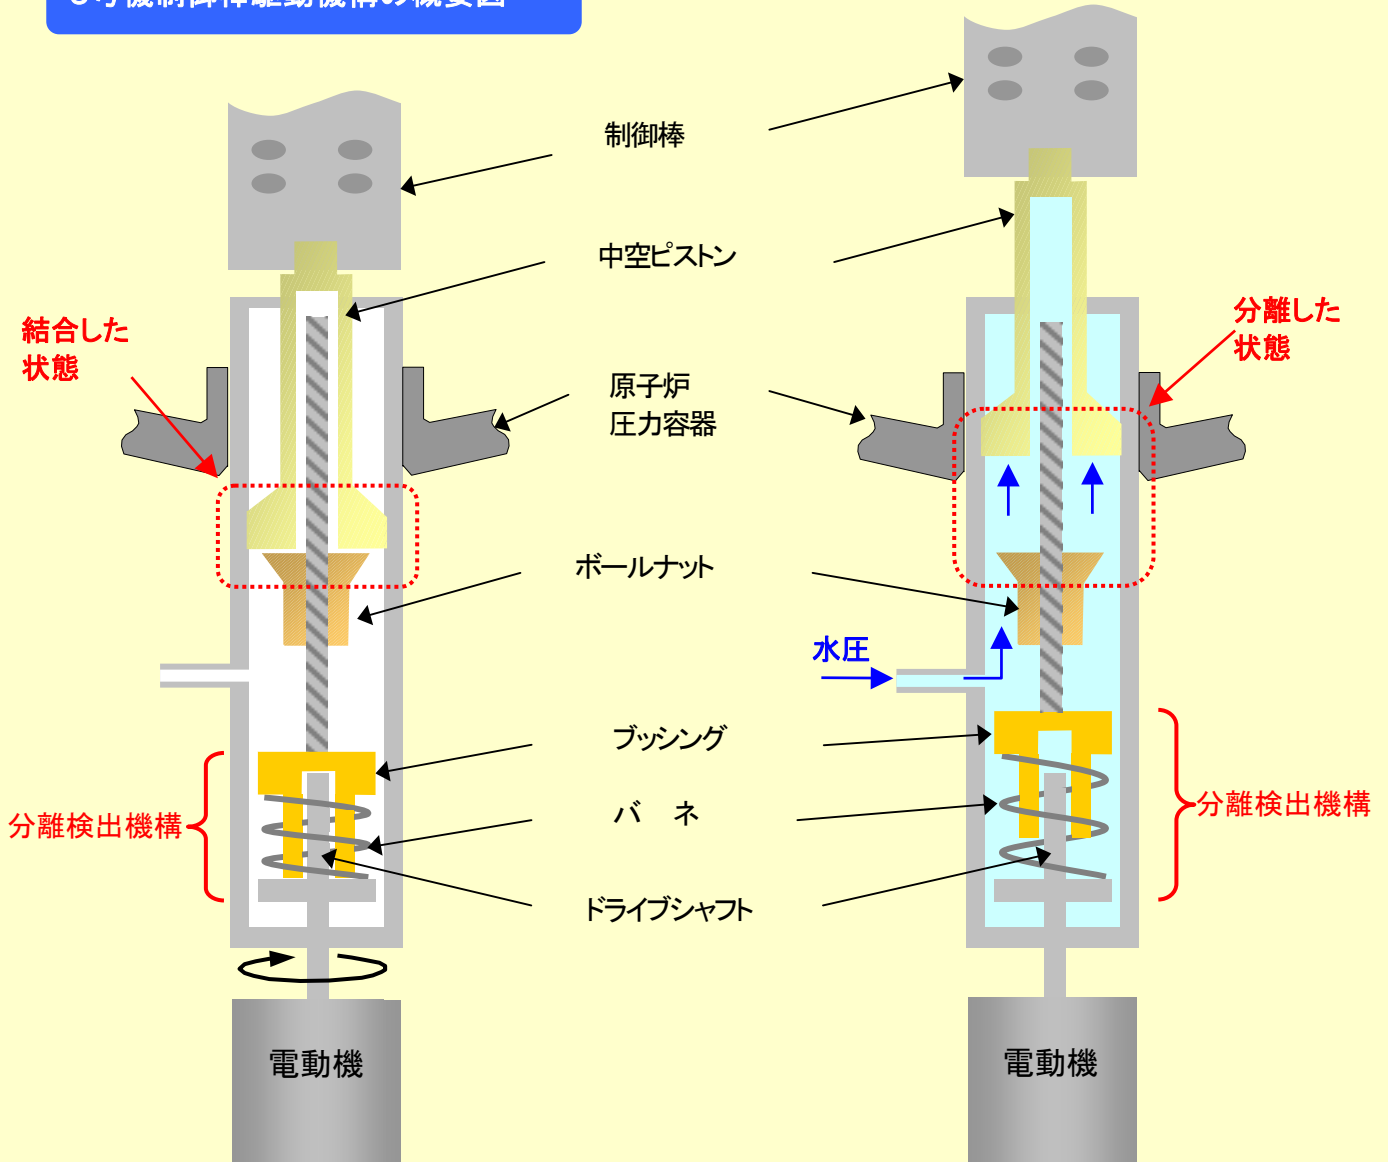
5号機制御棒駆動機構の概要図

このような通常状態では、ブッシングには制御棒の荷重がかかっているため、分離検出機構のバネが収縮し、中空ピストンとボールナットが結合している信号が出ます。

中空ピストンとボールナットが分離した状態では、ブッシングには制御棒の荷重がかからないため、分離検出機構のバネが延びることで、分離信号が出ます。

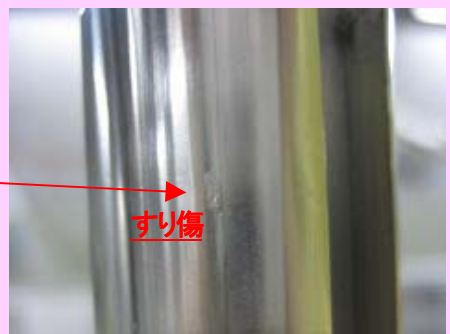
【推定原因】

また、取り外した当該制御棒駆動機構について分解点検を行いました。その結果、分離検出機構のブッシング内側の表面とドライブシャフトの表面に擦り傷が確認されました。この傷がブッシングとドライブシャフトの間で発生していることから、今回の事象は、分離検出機構が動作を繰り返すうちに擦り傷が成長して、動きの抵抗となり、分離検出機構が収縮した状態で固着したため、信号が確認できなくなったと推定しました。

すり傷が成長し抵抗となり、ブッシングとドライブシャフトが固着した結果、分離検出信号に異常が生じた。

当該制御棒駆動機構(※1)については、予備品に取り替えただうえで、制御棒と制御棒駆動機構の結合状態を確認するテストを行い、中空ピストンとボールナットの相対位置を検出する分離検出機構(※2)の信号の検出に問題ないことを確認しました。
