廃棄物減容処理装置建屋(第2建屋)地下2階における
火災報知器の作動(非火災報)について

平成 19 年 9 月 18 日

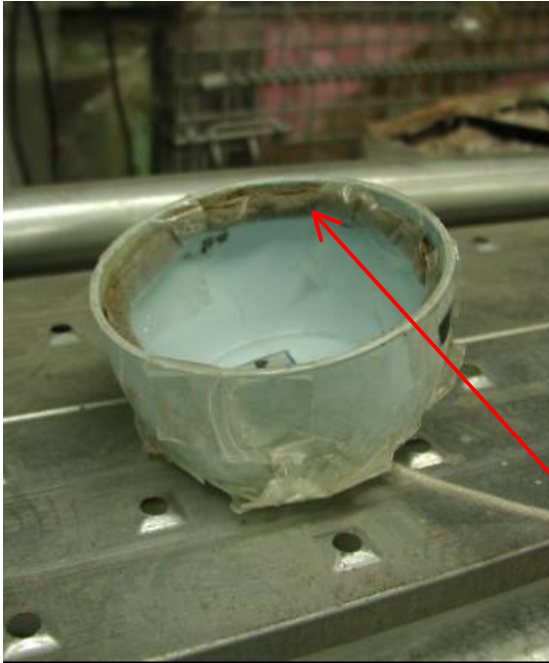
火災報知器が誤作動しないため用いるキャップ

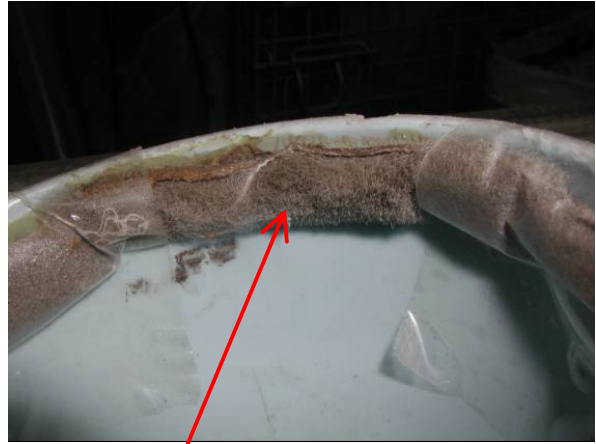
発生場所	廃棄物減容処理装置建屋(第2建屋)
発生日月	平成19年9月15日
発生時の状況	<p>午前11時37分、地下2階の不燃物仕分け室(放射線管理区域内)において、火災報知器(煙感知器)が作動しました。</p> <p>午前11時40分、消防署に連絡するとともに、自衛消防隊消火チームを招集しました。</p> <p>午前11時43分、火災ではないことを確認しました。</p> <p>午前11時44分、消防署にその旨を連絡し、自衛消防隊消火チームの招集を解除しました。</p>
原因	<p>作業に伴って発生する粉塵によって火災報知器が誤作動しないように、作業現場に監視員を配置したうえで、当該火災報知器にキャップを取り付けていました。午前中の作業が終了し、キャップを取り外したところ、火災報知器が作動しました。</p> <p>取り外した当該キャップの内側を確認したところ、キャップの縁に付いていた布状の隙間材が劣化していたために、ほこりが溜まりやすい状態になっていました。</p> <p>このため、キャップを取り外した際、ほこりが舞い、火災報知器が作動したものと推定されます。</p>
対策	火災報知器の誤作動防止用のキャップについて、取り付け前に隙間材が劣化していないことを確認し、劣化しているものは使用しないように徹底します。
お知らせ基準	「表2-16 発電所において、火災報知器が作動したとき」に該当します。

当該のキャップ(取り外した状態)

隙間材の状態

布状の隙間材
