5号機 補助建屋4階における飲料水の漏えいについて

平成 19 年 9 月 21 日

5号機 補助建屋4階 飲料水タンク排水配管・排水升

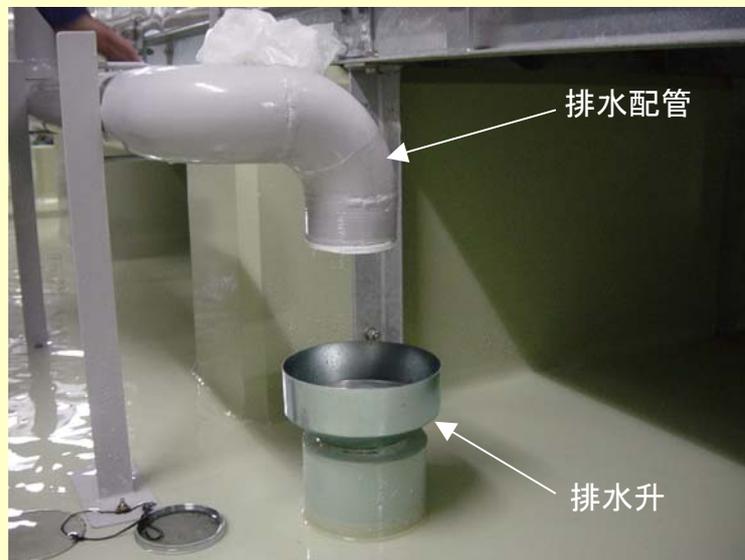
排水配管と排水升の間に約20cmの間隔があるため、排水を行う場合は、飛散防止のためビニールシートを取り付けます。

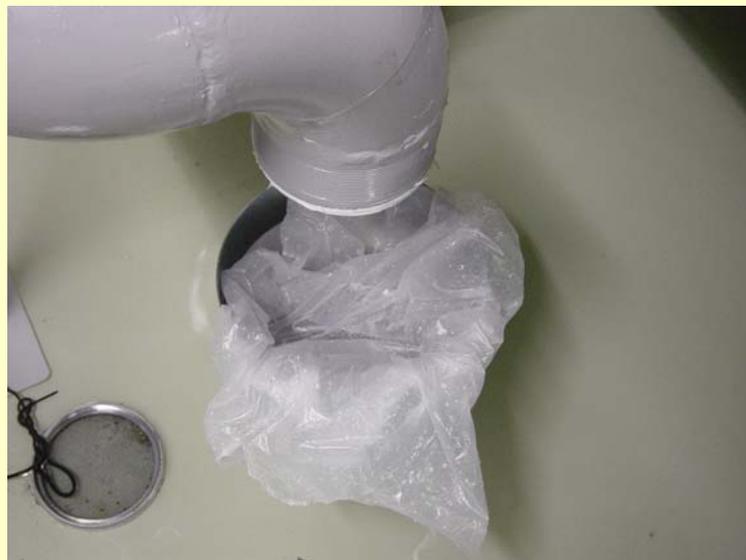
配管に取り付けてあったビニールシートが外れ、排水升を塞いだことにより、排水升から排水が溢れました。

発生号機	5号機（定格熱出力一定運転中） ：改良型沸騰水型、定格電気出力126.7万キロワット
発生日月	平成19年9月21日
状況	午後1時頃、運転員が、補助建屋4階の飲料水タンク室（非放射線管理区域）に、水が溜まっていること（約900ℓ）を発見しました。 状況を確認したところ、飲料水タンクの内面清掃に伴って排水を行う際、排水升（※1）周辺に飛散防止のため取り付けていたビニールシートが外れ、排水升をふさぎ水が溢れたことが判明しました。 午後1時15分に、排水弁を閉止し排水升からの漏えいは止まりました。
放射能の影響	本事象による外部への放射能の影響はありません。
対策	今後、排水時には、ビニールシートの代わりに筒状の囲いを用いて排水升を覆い、飛散防止を行うこととします。
お知らせ基準	「表2-10」に該当します。
