浜岡原子力発電所2号機 原子炉建屋1階における水の漏えいについて

平成 20 年 1 月 4 日

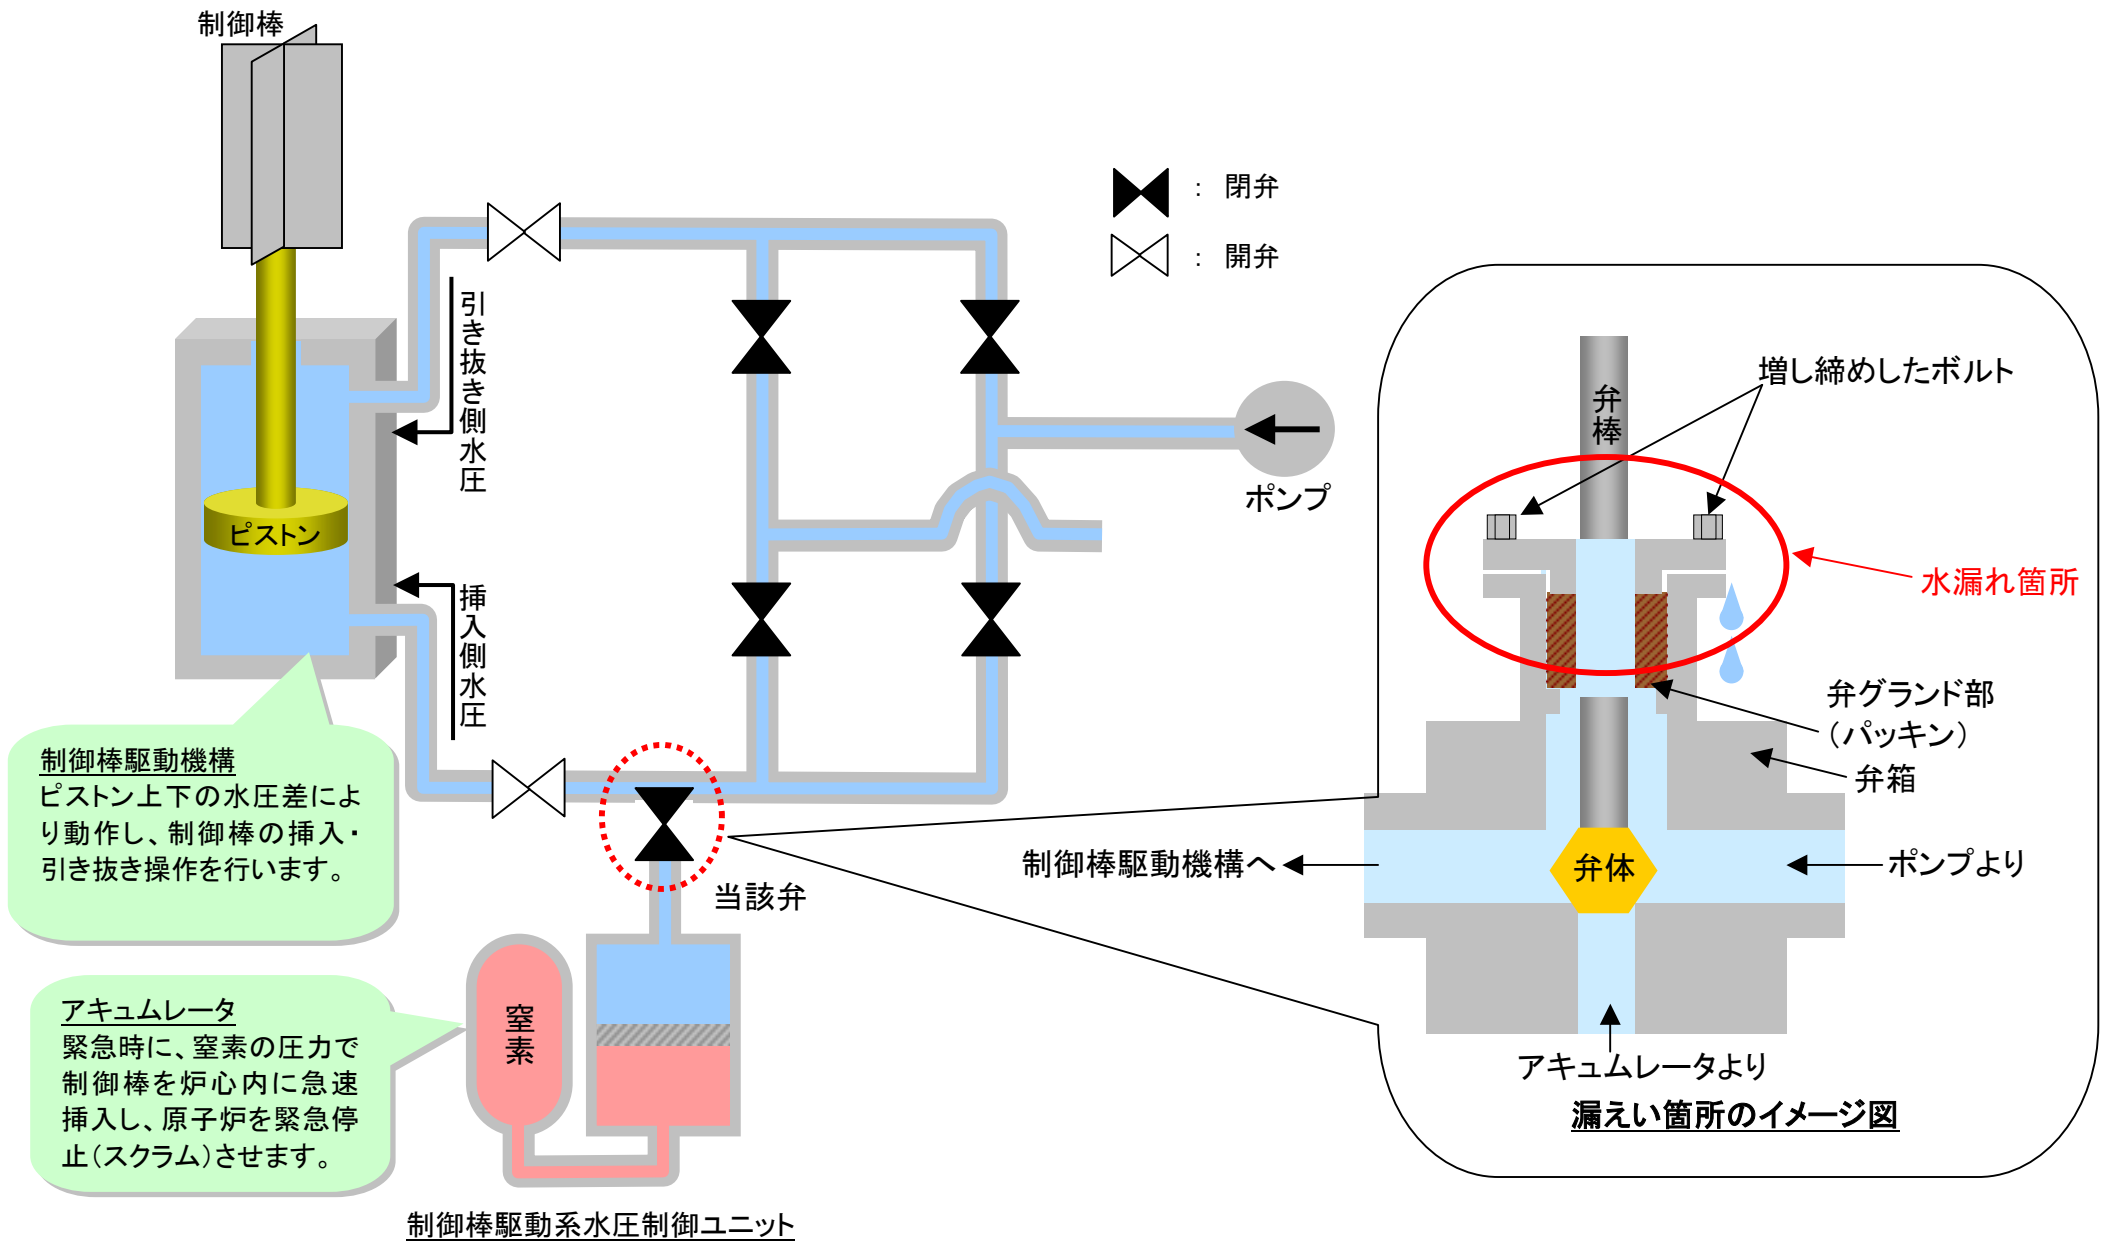
制 御 棒 駆 動 系 概 略 図

発生号機	2号機(定期検査中) : 沸騰水型、定格電気出力84万キロワット
発生日月	平成20年1月4日
発生時の状況	午後2時頃、運転員が原子炉建屋1階(放射線管理区域)西側で、約4リットルの水がたまっていることを確認しました。 状況を調査したところ、制御棒を動かす水圧系統の弁のグランド部(※1)から、水が1秒間に2滴程度、漏れていることを確認しました。 このため、グランド部から漏えいが発生した場合に行う処置として、グランド部の増し締めを実施し水の漏えいは止まりました。 床面に漏えいした水の放射エネルギーは、分析結果から約 6.4×10^4 ベクレルで、国への報告基準である 3.7×10^6 (※2)ベクレルの約50分の1です。
放射能の影響	本事象による外部への放射能の影響はありませんでした。
お知らせ基準	運転情報 「表1-2 管理区域内において、放射性物質を含む機器等から水の漏えいを発見したとき」に該当します。

※1 弁内部の流体が外側に漏れ出ないように、弁棒と弁箱の隙間をパッキンで封止している部分。グランド部から漏えいがある場合には、パッキンを増し締めして処置します。
